ΔΙΕΡΕΥΝΗΣΗ

Σύγκρουση μεταξύ του συρμού Intercity 62 και της εμπορικής
αμαξοστοιχίας 63503 στις 28 Φεβρουαρίου 2023

Αριθ. Εγγράφου: YC23-010

Έκθεση Διερεύνησης Ατυχήματος

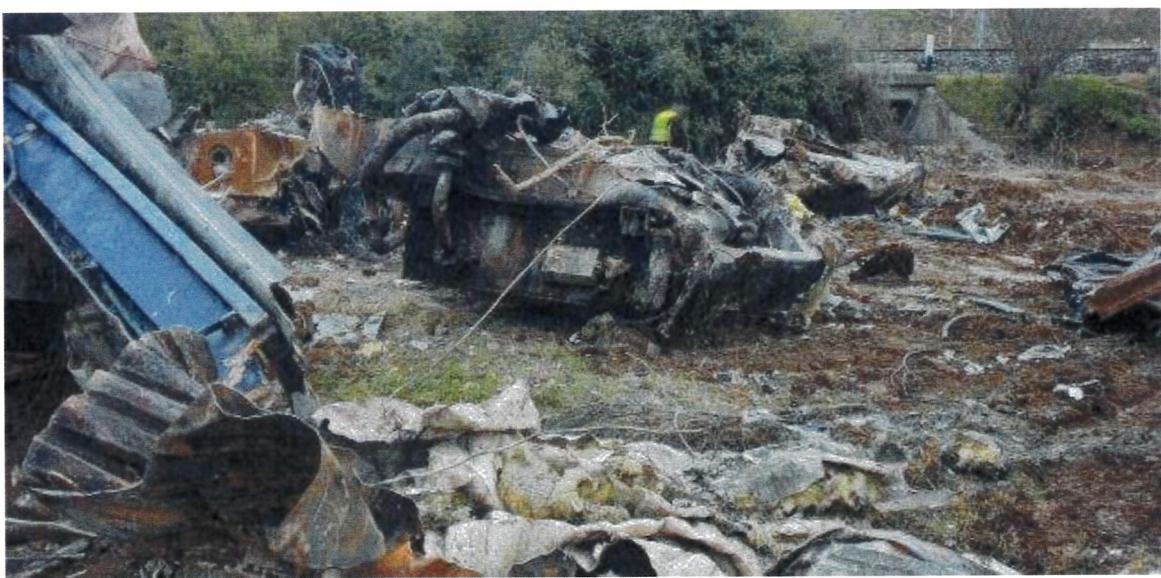
Εικόνα 14: Μετασχηματιστής της H/A 120 023 όπου φαίνεται η αλυσοεδής γραμμή επαφής πάνω στον μετασχηματιστή - αρχείο: 20230305_184147.jpg

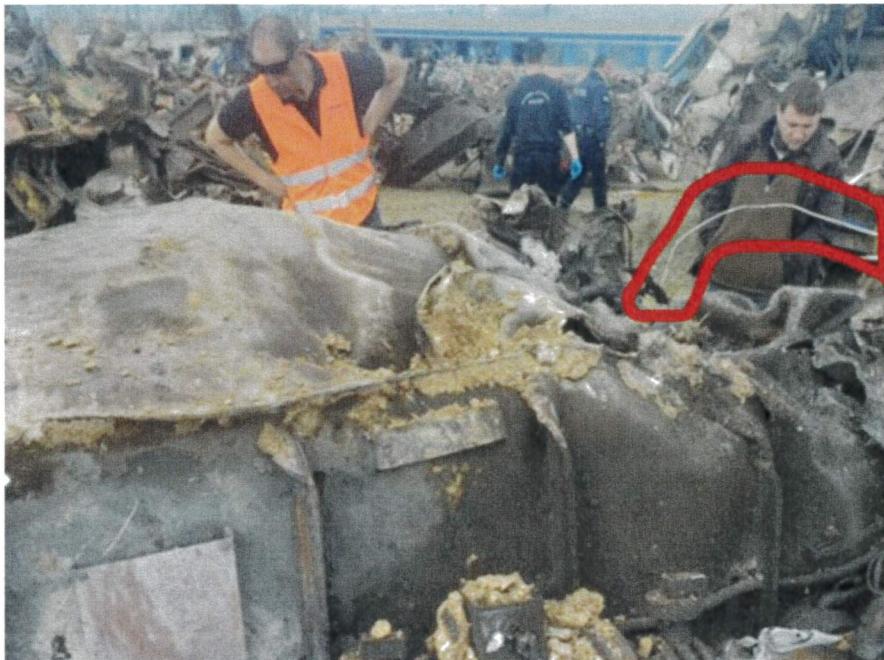
Εικόνα 15: Ο μετασχηματιστής της Η/Α 120-023 με συγκεντρωμένη την αλυσοειδή γραμμή επαφής. Απόσπασμα από αρχείο 230307_123525.jpg

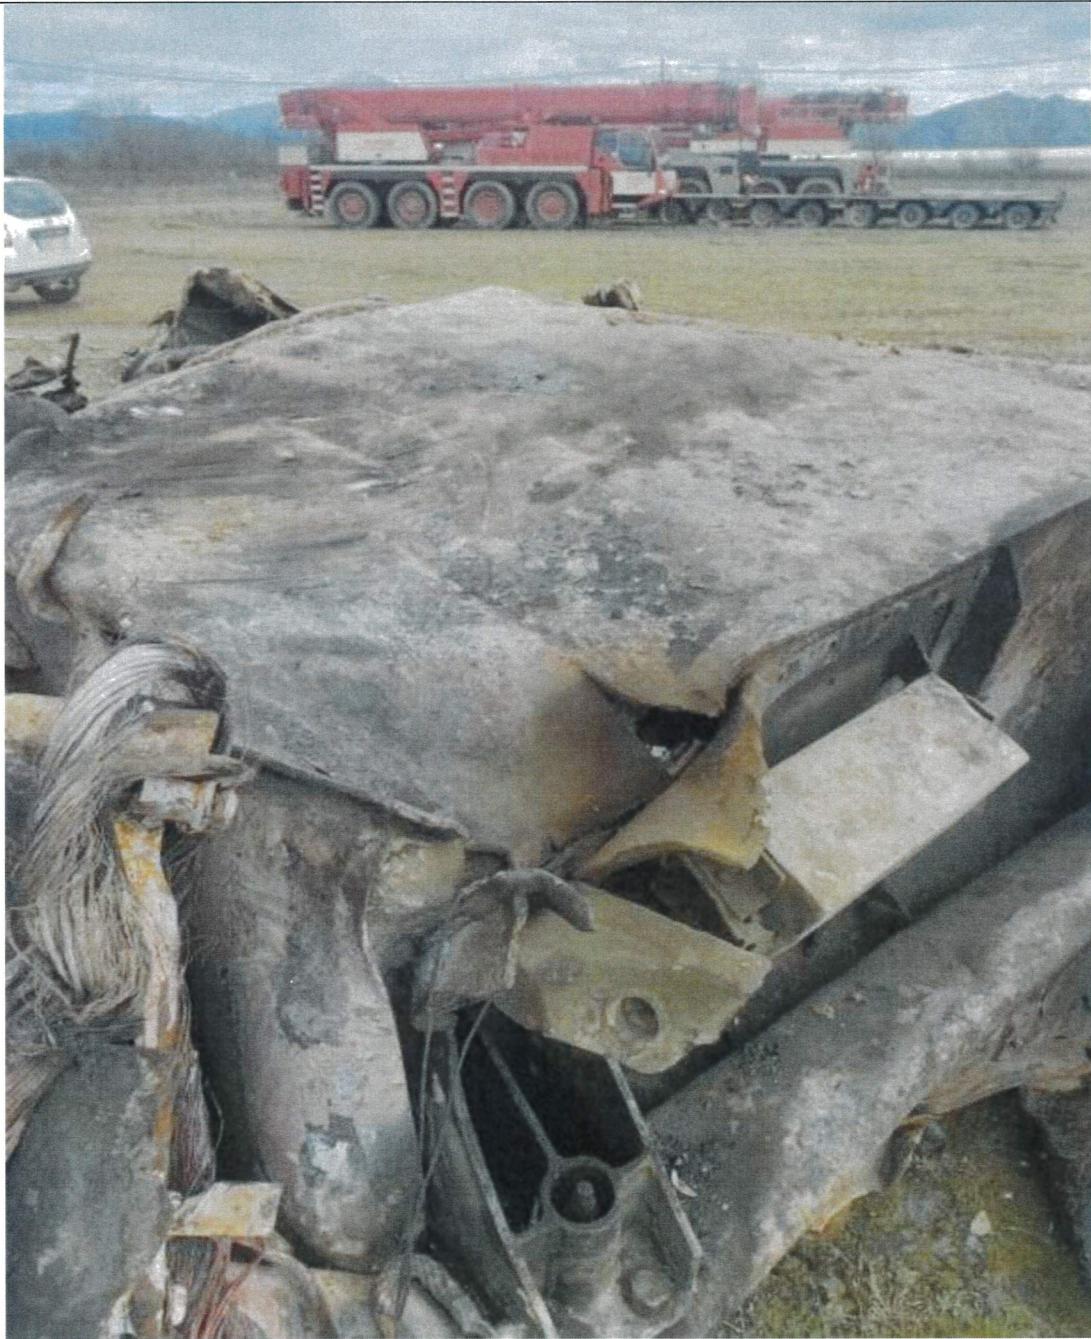
Εικόνα 16: Ο μετασχηματιστής της Η/Α 120023 με την οπή της έκρηξης - αρχείο: 230307_123509.jpg

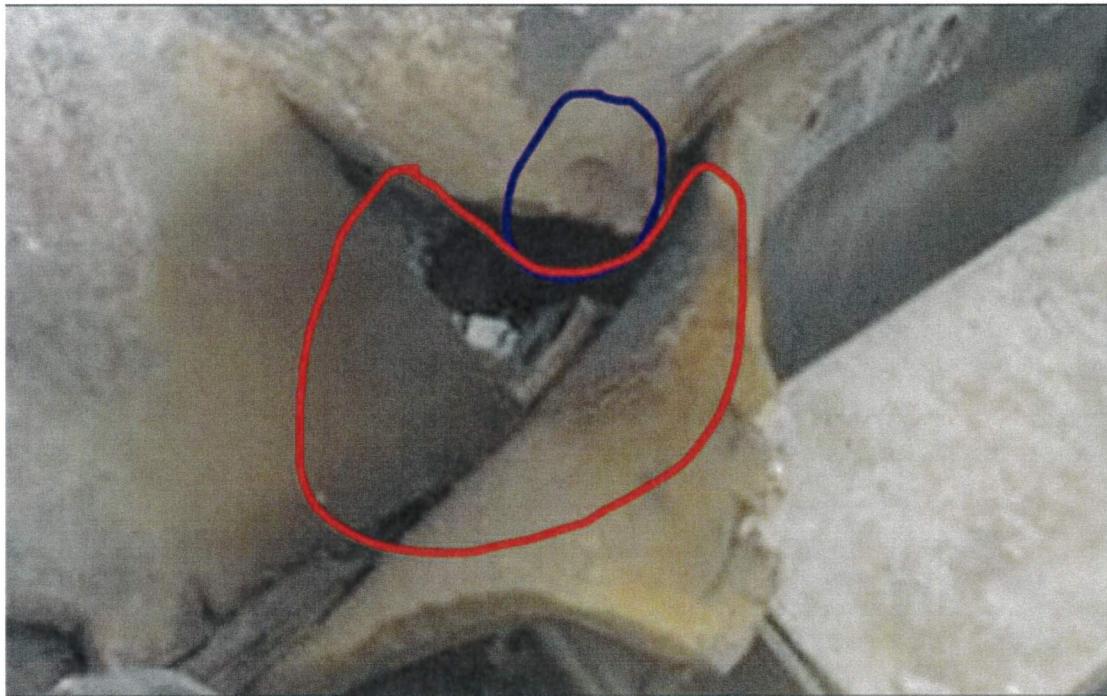
Εικόνα 17: Λεπτομέρεια της οπής έκρηξης - αρχείο : 230307_123509.jpg

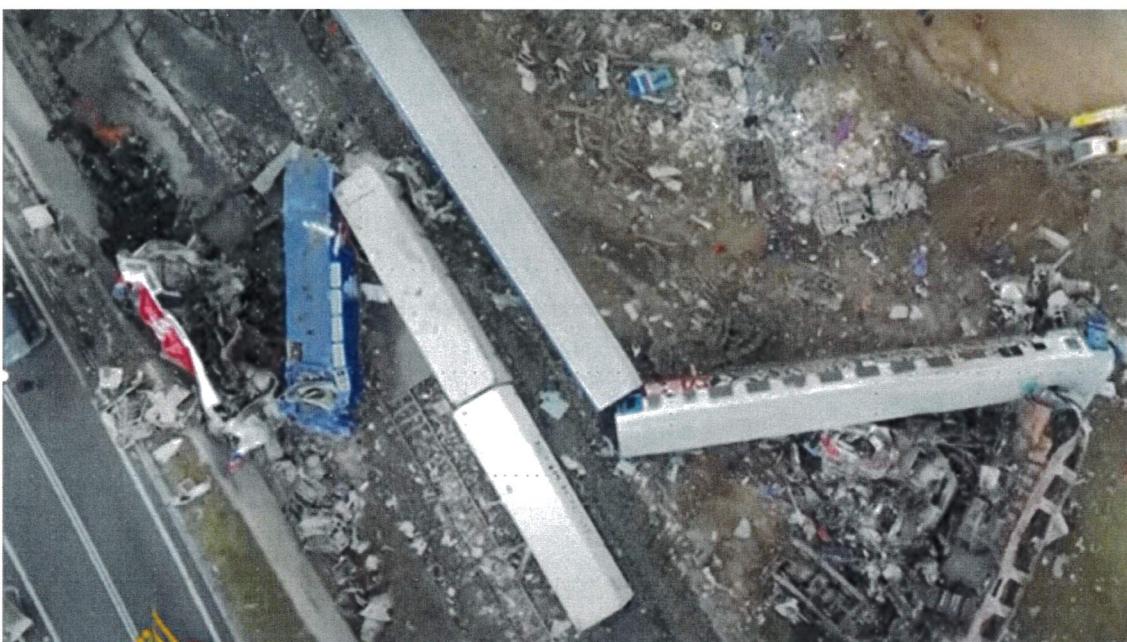
The first freight locomotives 120-022 was catapulted over the upward line track (driving direction leftwards) and heavily smashed against the motorway wall with equipment going over the wall (Figure 9). The locomotive most likely jumped up (headstock bended downwards) and took the overhead pole and catenary line with it in the crash trajectory as the catenary and catenary pole can be found under the locomotives (see Figure 11 and Figure 12).

Figure 9: Drome view Freight locomotives and Passenger locomotives (screenshot video ABCNL news)

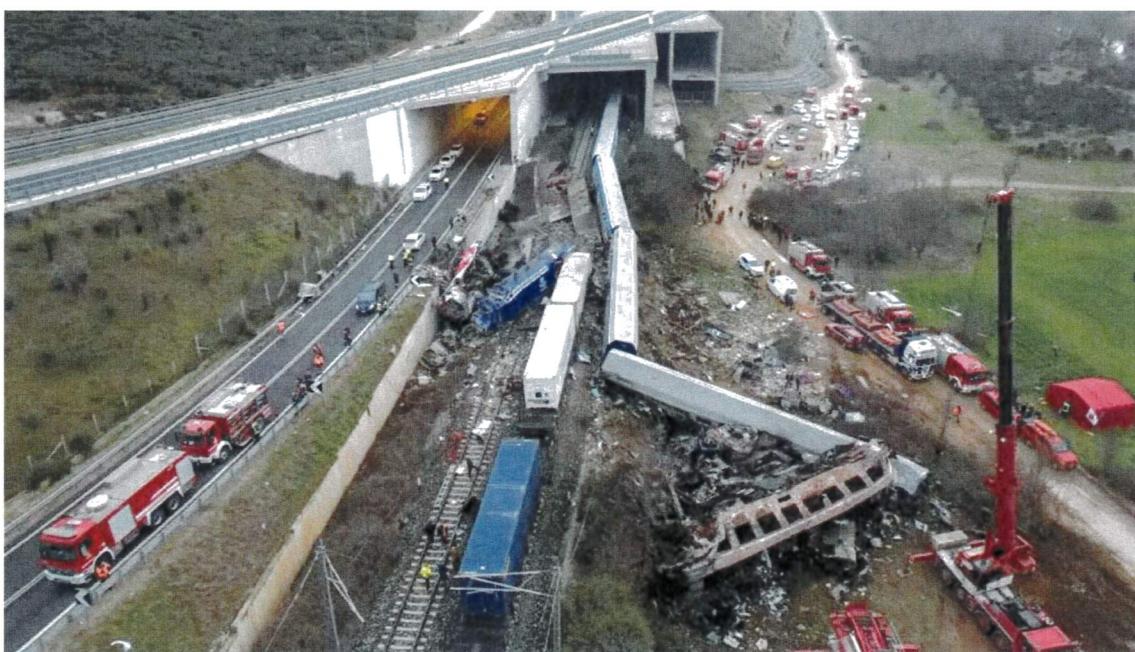
The event also unrolls on the other side with the freight train. The 3 freight wagons with steel plates behave a bit differently than the other vehicles in the collision. As can be observed from the position of the wagons and the locomotives, the flat wagons and heavy steel plates (different size from 10-25mm – 2 to 5 ton/plate) glided underneath the locomotives and continue their trajectory along the track till standstill in front of the locomotives (Figure 10).

Figure 10: Overview vehicle positions after the crash

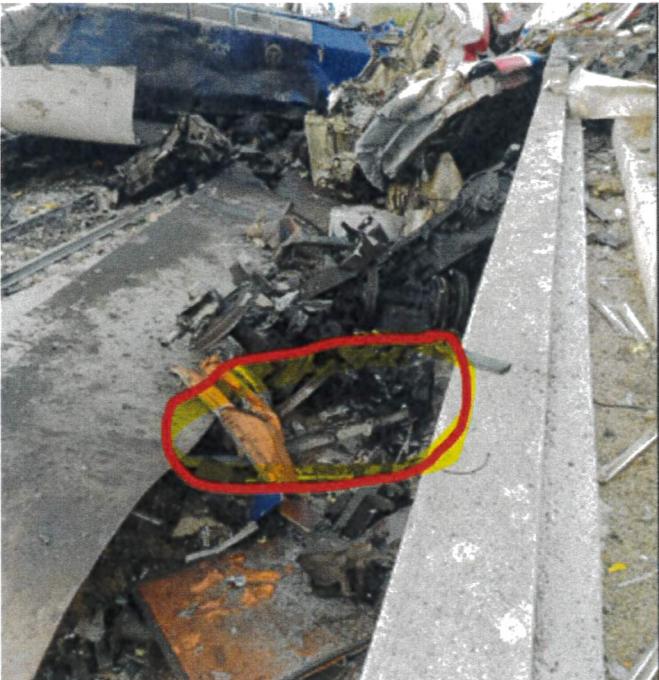
Figure 11: Catenary pole downward line under freight locomotive (2023-03-01 16.46.00.jpg)

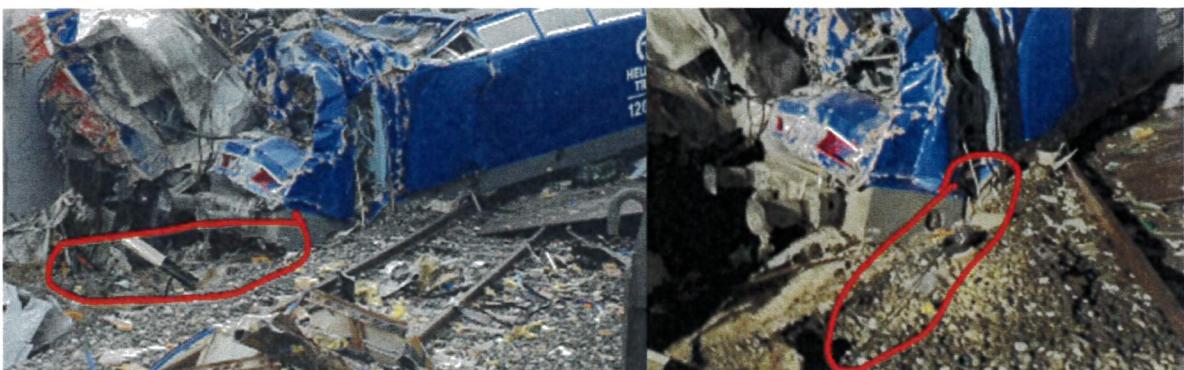
Figure 12: Catenary line under freight locomotive (20230301-105223.jpg & 20230301-034238.jpg)

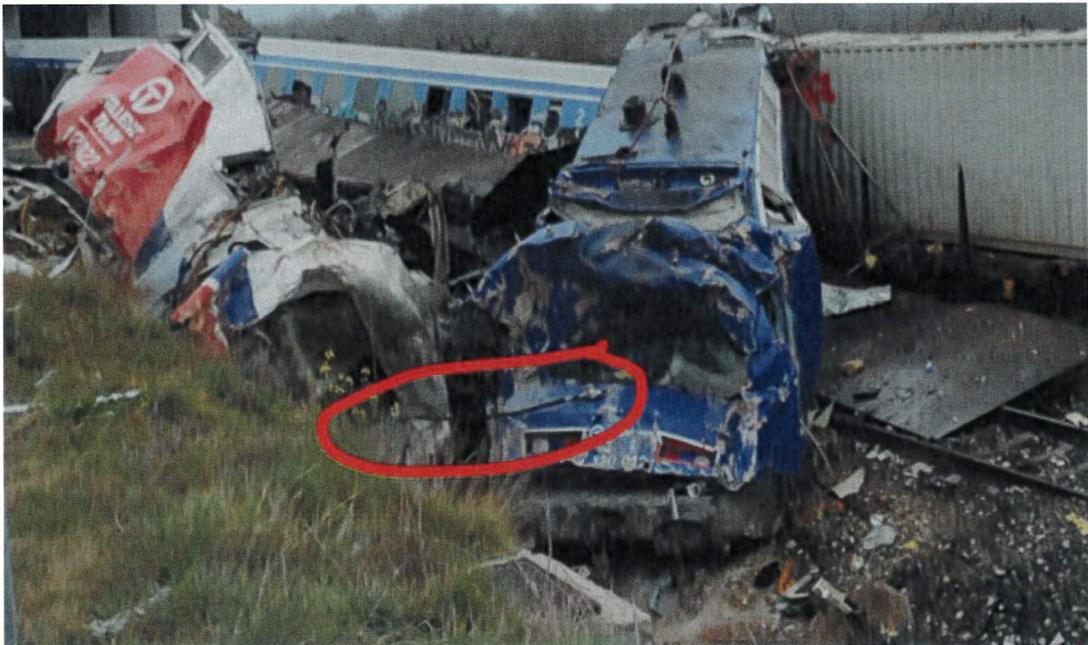
This led to a rather hard short-circuit of the upward overhead line with limited flashes (they are not visible, or the line was not powered due to earlier problems). The second freight locomotive 120-012 crushed in the first and while most likely stay coupled together till the last moment, turned around and becoming in opposite direction against the first to standstill (electrical coupler were still connected see Figure 13).

Figure 13: Freight locomotives - Still electrical connected (UIC-plugs) (20230301-071311.jpg)

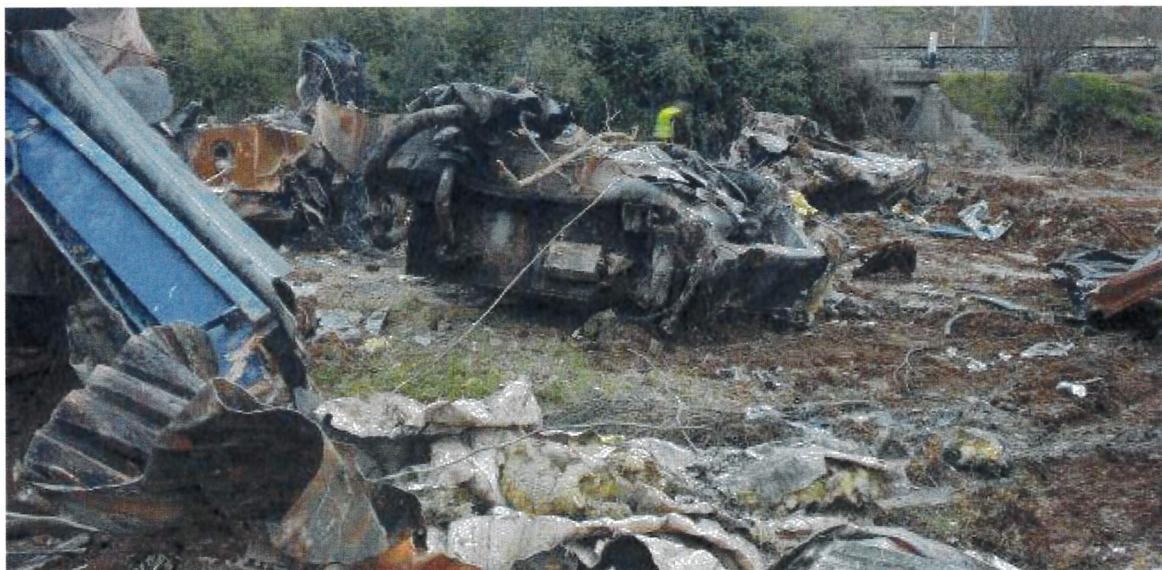
Important to mention is that the catenary poles at the time of the accident (seems now be placed a bit further down to the tunnel) were standing at the accident location (about 50 meters from the tunnel as can be seen from the Google Earth view from before the crash). The passenger train locomotive took during the crash trajectory the catenary pole down and most probably carried the overhead wire till the landing of the locomotive parts in the berm. The catenary wire can be found in several locations in the debris of the remaining locomotive frame with the transformer as shown in Figure 14 and Figure 15.

From the pictures, Figure 14 and Figure 15 we can see that the broken overhead wire has been carried away with the locomotive and can be found in the debris of the locomotive frame and transformer which was laying upside down with one end dig into the ground.

Figure 14: Transformer Loc 120 023 showing catenary line on transformer - file: 20230305_184147.jpg

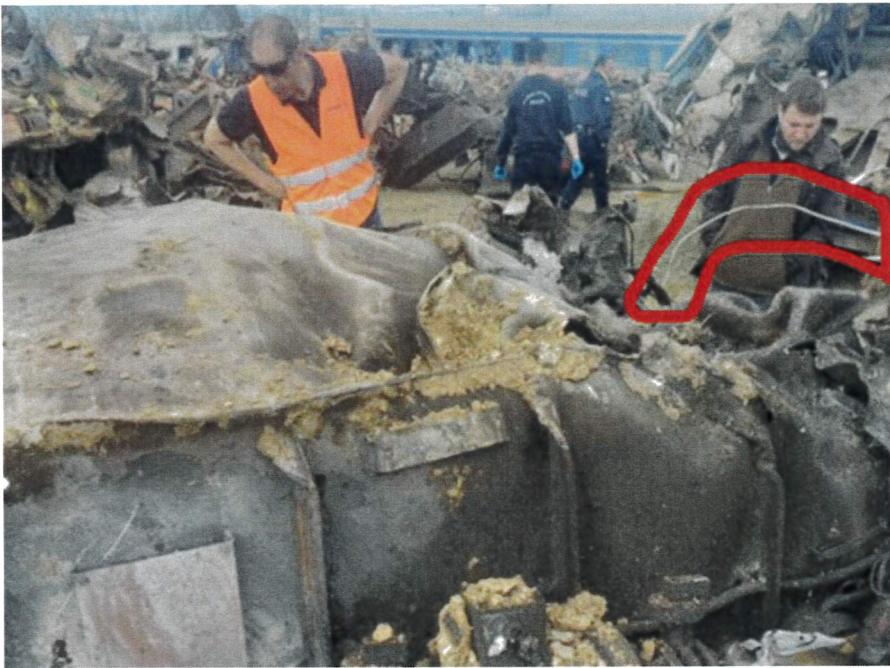
Figure 15: Transformer 120-023 with catenary line assembled Extract from file 230307_123525.jpg

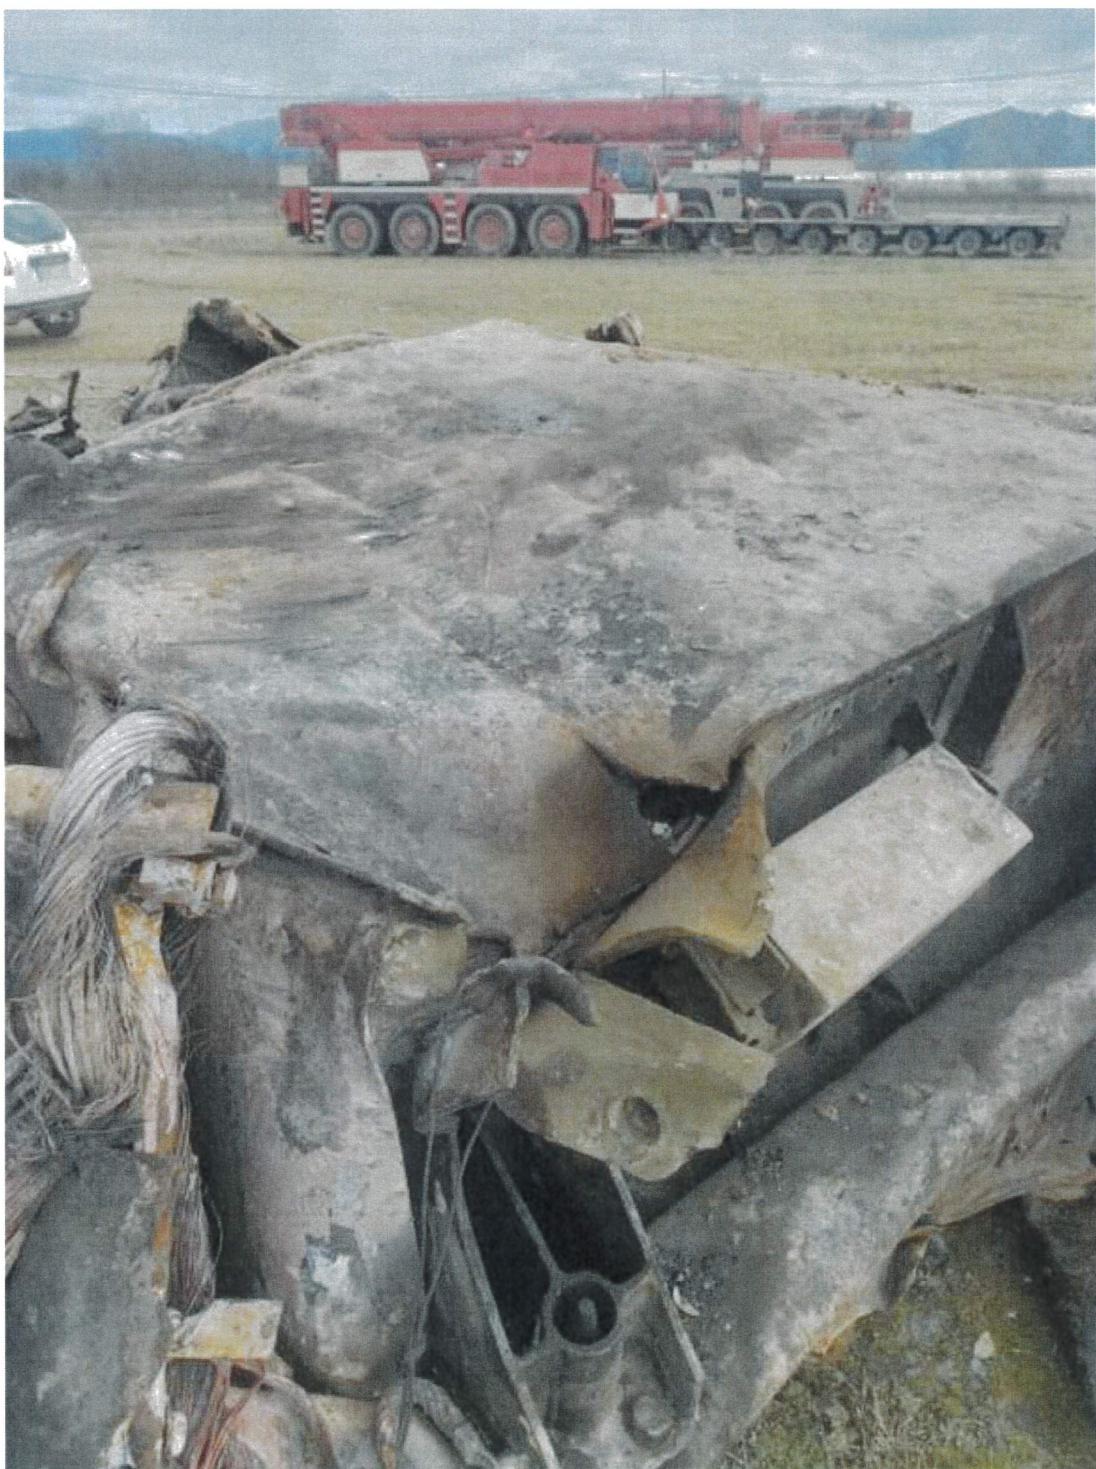
- On the transformer container, we can see in the picture Figure 16 a hole with the steel plates bended to the outside indicating a burst in the transformer container from an explosion inside. Giving the steel thickness (5 mm) of the container the hole should be caused by a rather big explosion.

Figure 16: Transformer 120023 with explosion hole - file: 230307_123509.jpg

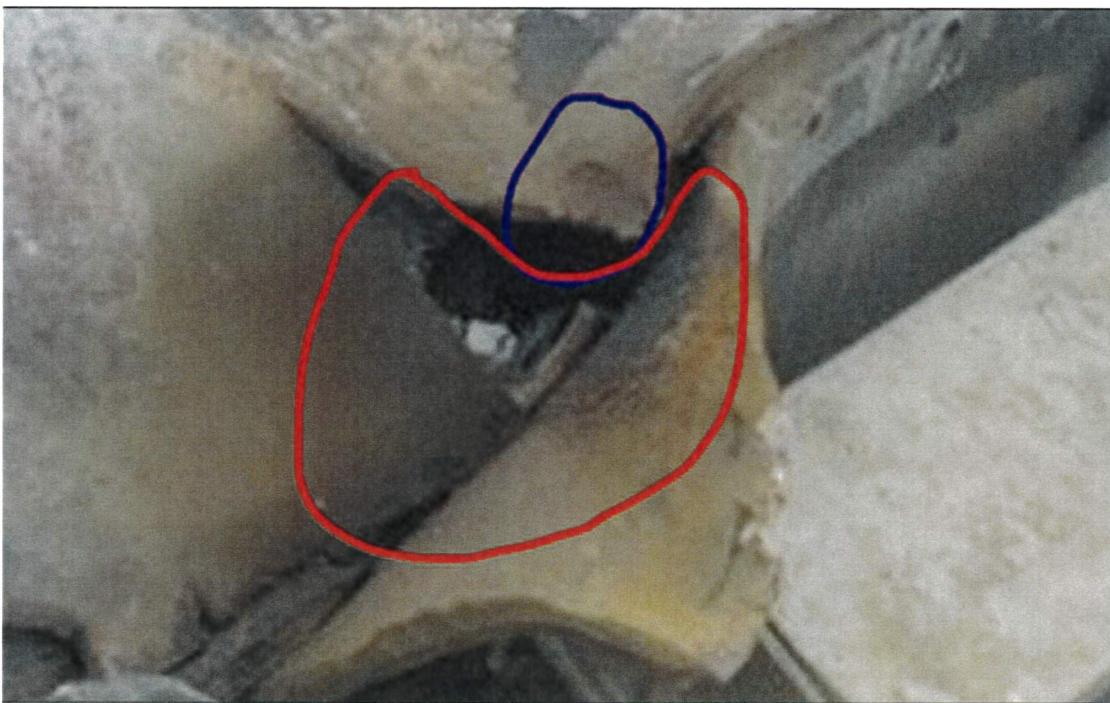
From the transformer picture, Figure 17, we can recognize a possible spot (blue marked) near the explosion hole where the short circuit on the transformer could have taken place. More detailed analysis is necessary to confirm this, but as this location was in the core of the subsequent explosion and fire /heat (see further) most evidence of the short circuit burned/melded away.

- At the explosion location on the transformer container, we can see on the color tint the different temperature the steel has had around the hole. One plate is bended downward indicating a very high temperature (> 600 °C). The different color tint also indicating that the fire had his source from this opening and the fire burned like a kind of 'Bunsen burner'. Also, soot is visible at that location indicating a longer fireplace as can be seen in the red marked area on picture Figure 17.

Figure 17: Detail explosion hole - file : 230307_123509.jpg

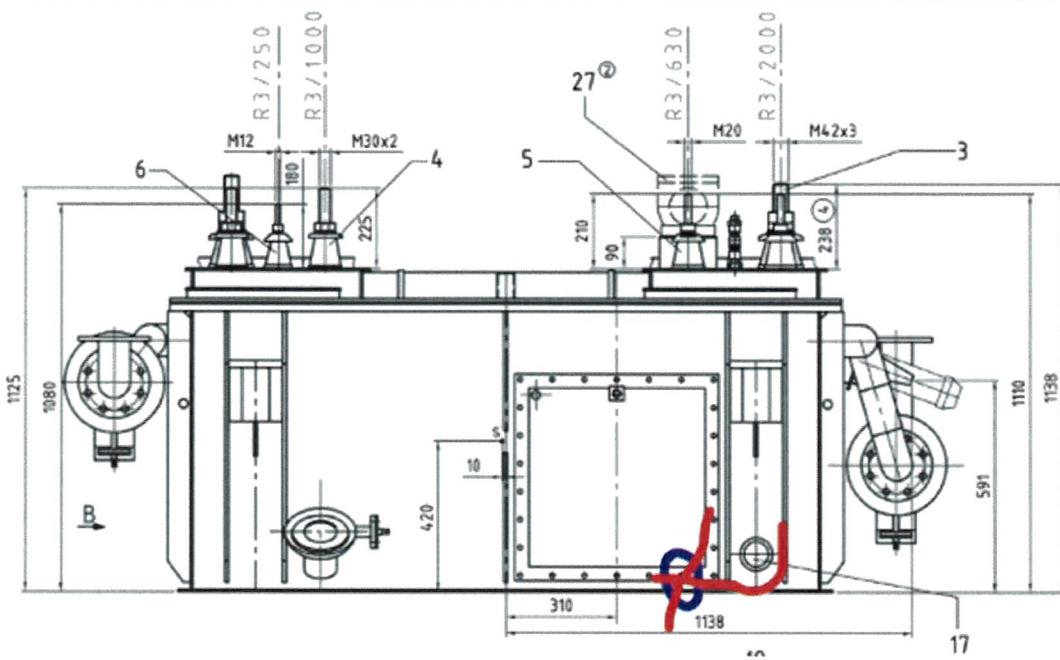
Figure 18: Drawing Siemens Transformer with indication of possible flash point (blue) and torn open sheets (red)

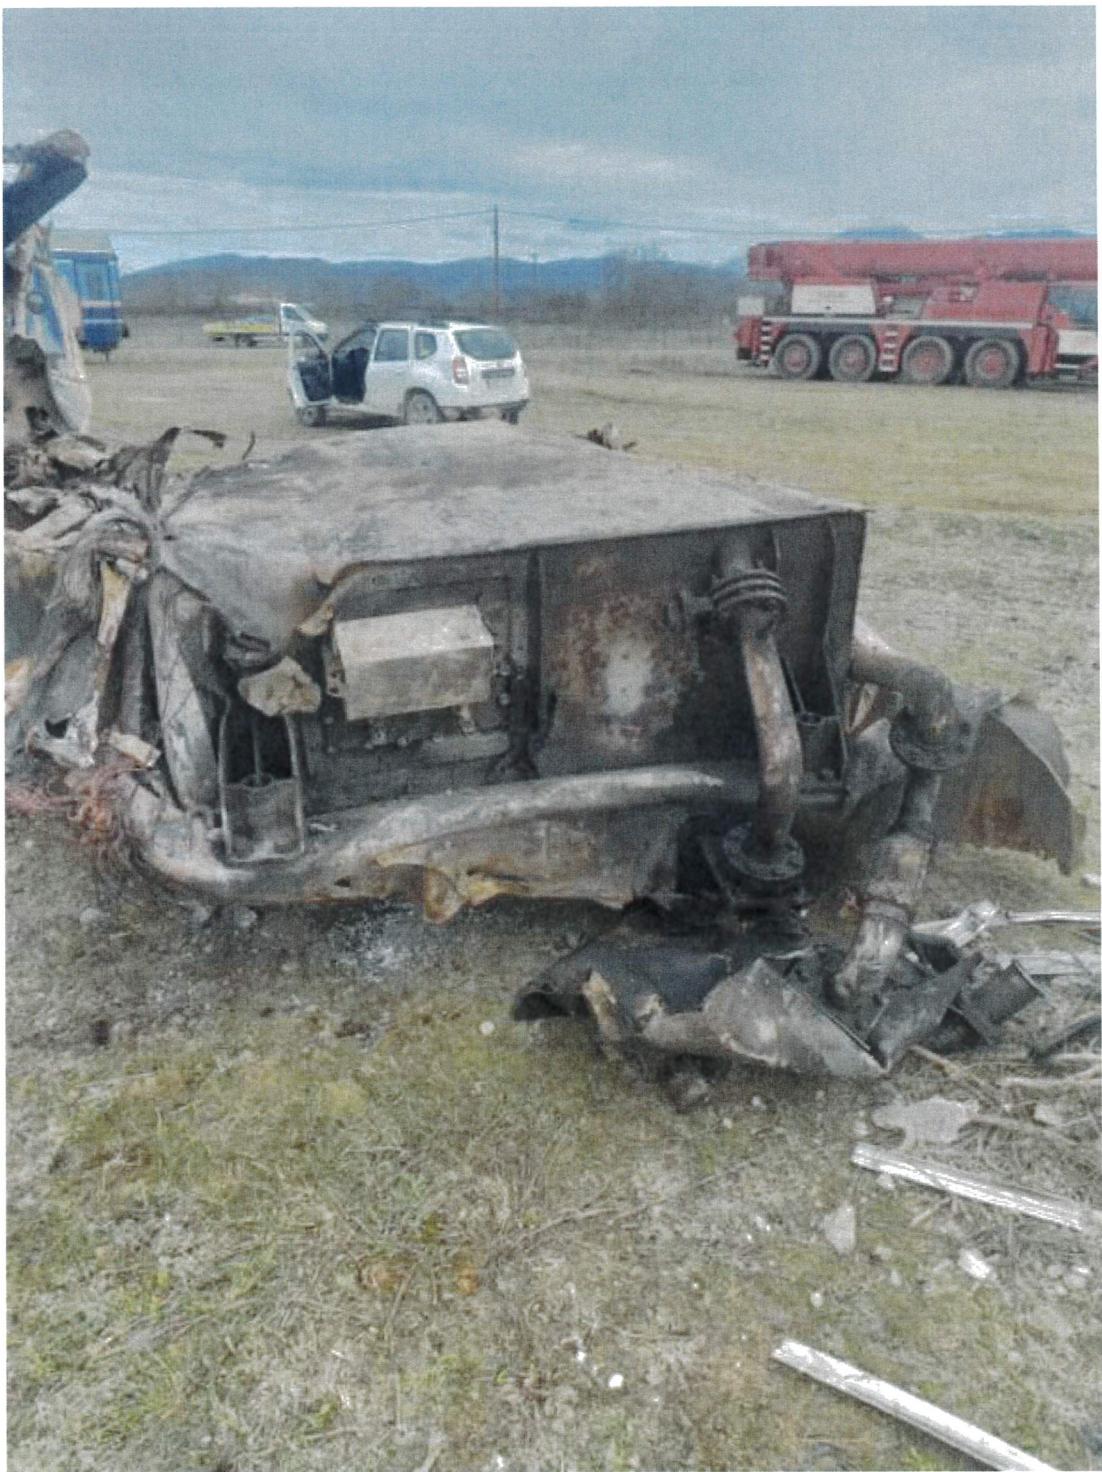
- The cover of the net filter capacitors in that same explosion location seems also to be blown away as no screw nor cover part can be found despite bolted with 26 bolts of M10 and the capacitor itself nor the capacitor fixation is much mechanically destroyed (white box on Figure 19).

Figure 19: transformer from same view as drawing (here upside down in debris)

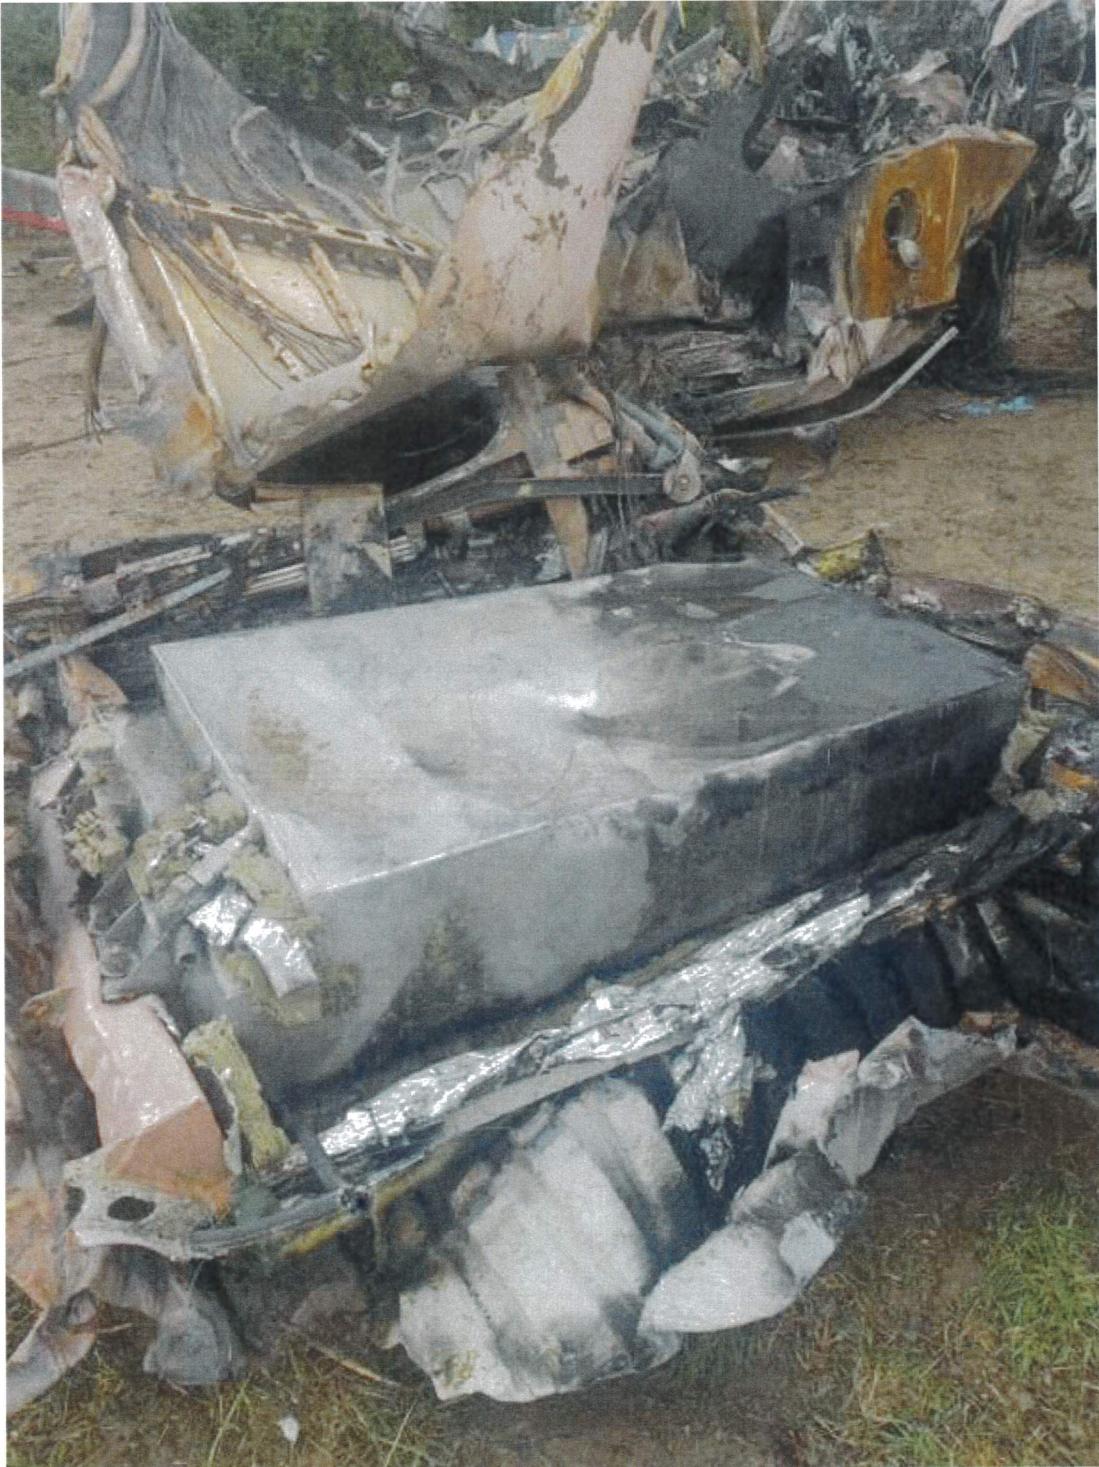
Figure 20: Transformer bottom view (on top in wreckage) file: 230303_104150.jpg

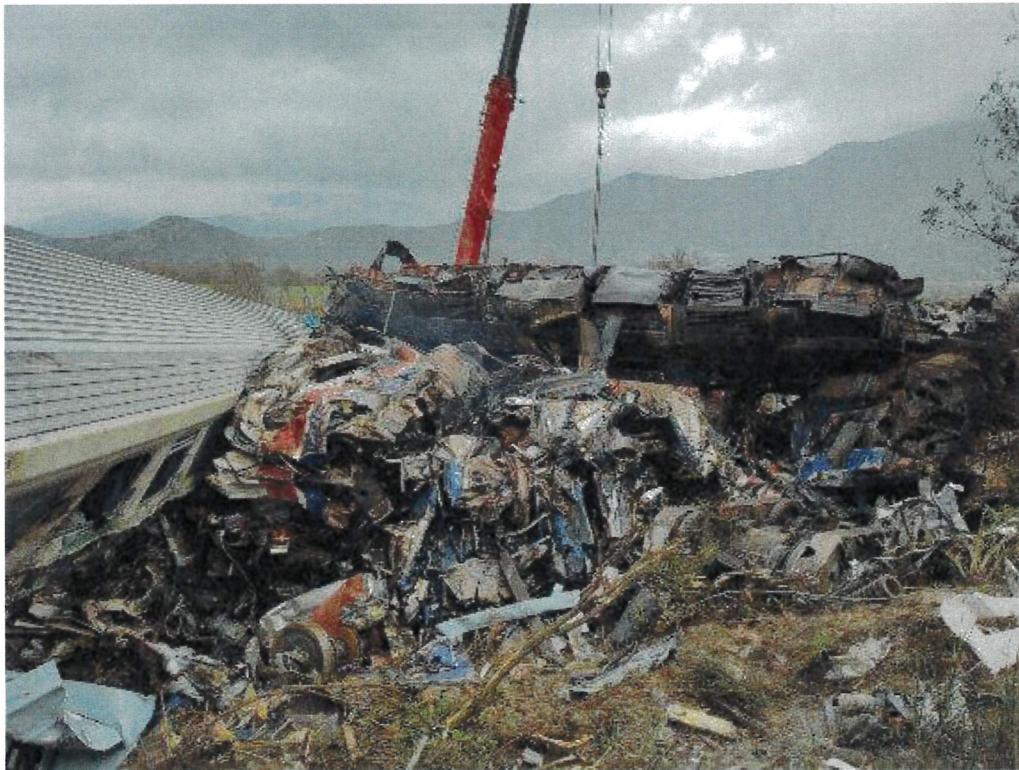
- Despite the very heavy explosion and long fire, the debris around the transformer and in a wider area on the ground do not show fire marks as the color of some vehicle parts is still visible. Only the parts right on top of the fireplace are burned (Figure 9 and Figure 21Figure 20). This confirms that the fire was very heavy but very local and fueled from the transformer refrigerant fluid out of the container through the explosion hole in a type of "Bunsen burner" fire. The lower level of the debris was providing air/oxygen to the fire from below.

Figure 21: wreckage around transformer and fireplace - file: 230301_073502.jpg

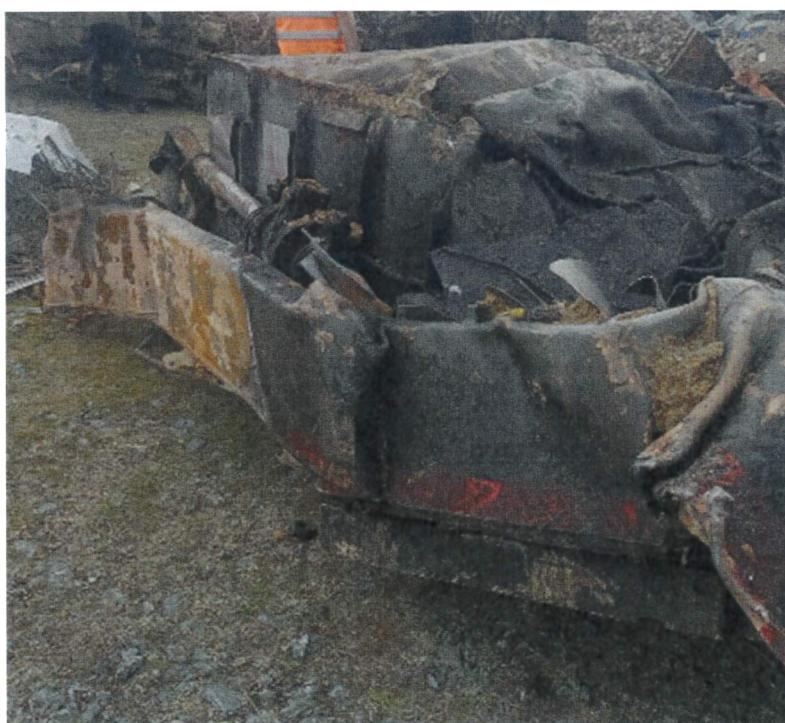
- The other site of the same transformer box / locomotive frame is heavily mechanically destroyed, even the carbody-bogie pivot point is bent inside this area, but it does show far less heavy fire marks, basically blackened by heat and even some paint color is still visible (see Figure 22). It should be also noted that this part of the transformer was lying partly dug onto the ground while the other end (site explosion hole) was slightly up in the air.

Figure 22: Transformer opposite site explosion & fire hole (extract file : 20230307_124.106.jpg)
