**ΣΥΓΚΡΟΥΣΗ ΤΡΕΝΩΝ ΚΙΝΟΥΜΕΝΩΝ  
ΑΝΤΙΘΕΤΑ ΣΤΗΝ ΙΔΙΑ ΣΤΑΘΕΡΗ  
ΓΡΑΜΜΗ.  
ΔΙΕΡΕΥΝΗΣΗ ΠΡΟΚΛΗΘΕΙΣΑΣ  
ΕΚΡΗΞΗΣ-ΠΥΡΚΑΓΙΑΣ  
ΠΙΘΑΝΟΛΟΓΟΥΜΕΝΑ ΘΥΜΑΤΑ ΑΠΟ  
ΤΗΝ ΦΩΤΙΑ:28**

**ΕΙΔΙΚΗ ΣΥΜΠΛΗΡΩΜΑΤΙΚΗ  
ΤΕΧΝΙΚΗ ΕΚΘΕΣΗ Νο 2  
(ΤΕΛΙΚΗ)**

**Συνέχεια της από 18/2/2024** έκθεσης τεχνικής πραγματογνωμοσύνης και της από 7/3/2024 συμπληρωματικής και επειδή στην έρευνα μας προέκυψαν σημαντικά στοιχεία τα οποία αποκαλύπτουν με απόλυτο και αντικειμενικό τρόπο τόσο την αλληλουχία γεγονότων λίγα δευτερόλεπτα πριν την σύγκρουση , κατά την διάρκεια αυτής και μετά από αυτήν , καθώς και το υλικό το οποίο προκάλεσε το αεριώδες νέφος , την έκρηξη και κατ επέκταση την πυρκαγιά κυρίως στο επιβατηγό βαγόνι και το οποίο ήταν ικανό να προκαλέσει πολλούς εκ των θανάτων, αλλά και τις διαδικασίες ταχείας και οργανωμένης διαμόρφωσης της σκηνής του δυστυχήματος(εγκλήματος κατά την Ποινική Δικονομία) , διαμόρφωση που οδήγησε σε απώλεια και καταστροφή σημαντικών αποδεικτικών στοιχείων.

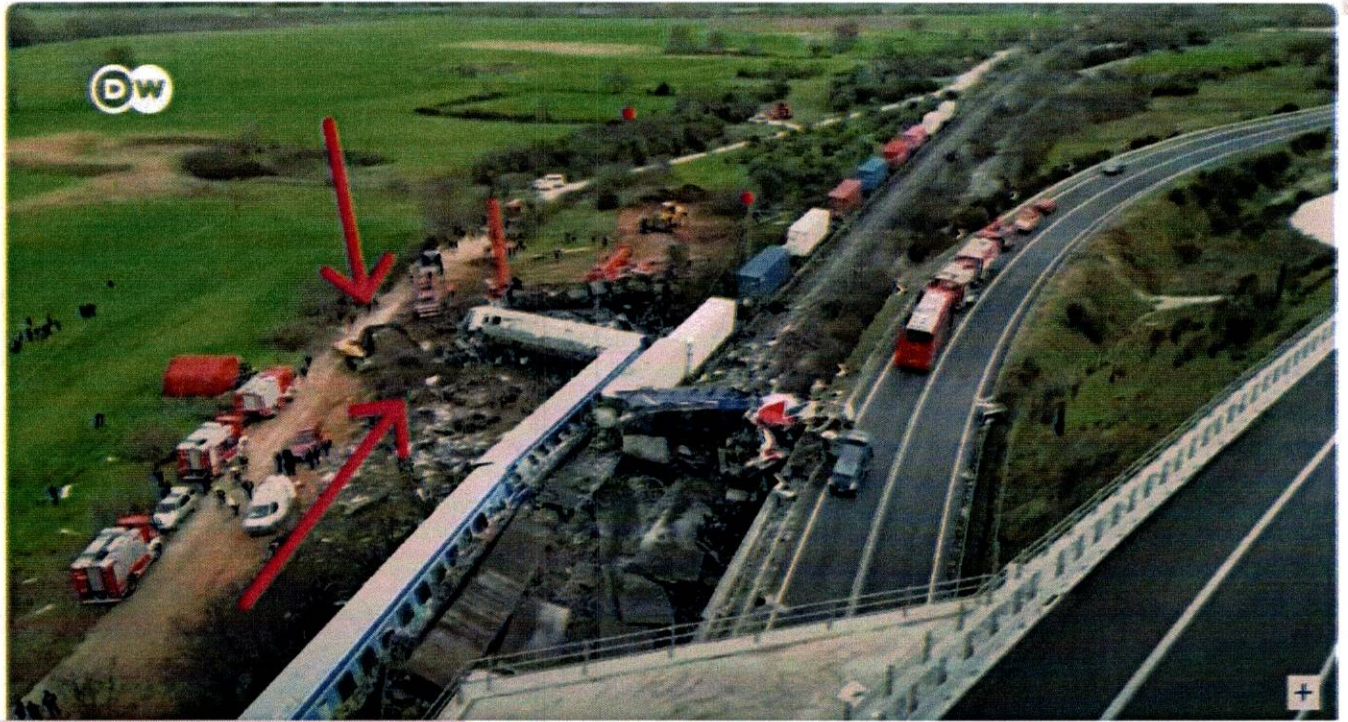
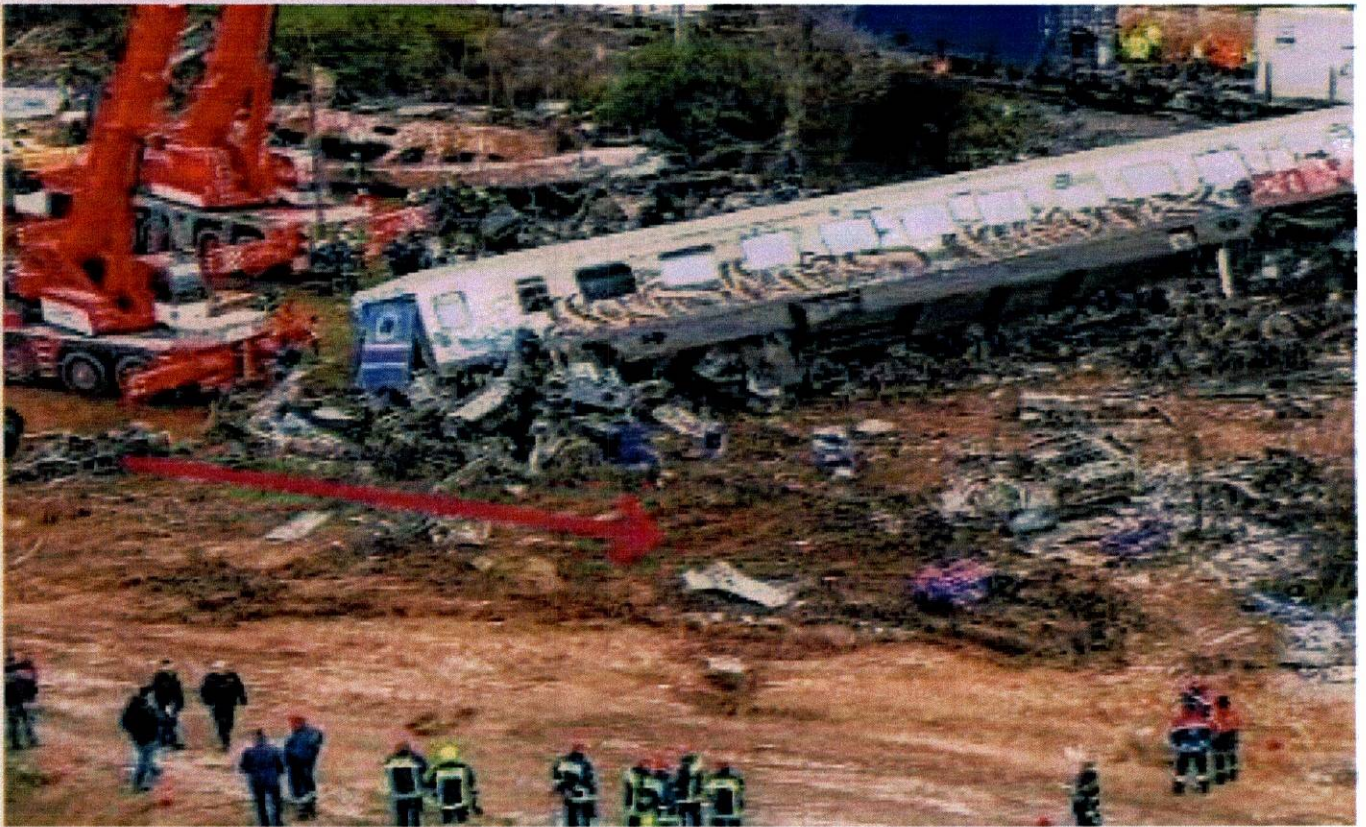
Αντί όμως να γίνει αυτό από τις πρώτες στιγμές εκσκαφείας παρατηρείται να κάνει ανασκαφή και να αλλοιώνει την σκηνή του δυστυχήματος , σε σημείο με πάρα πολλά συντρίμμια από την σύγκρουση

*Φωτο με την αρχή αλοίωσης της σκηνης και στην παρακάτω φωτογραφία η ολοκλήρωση με λάκκο μεγάλου βάθους*

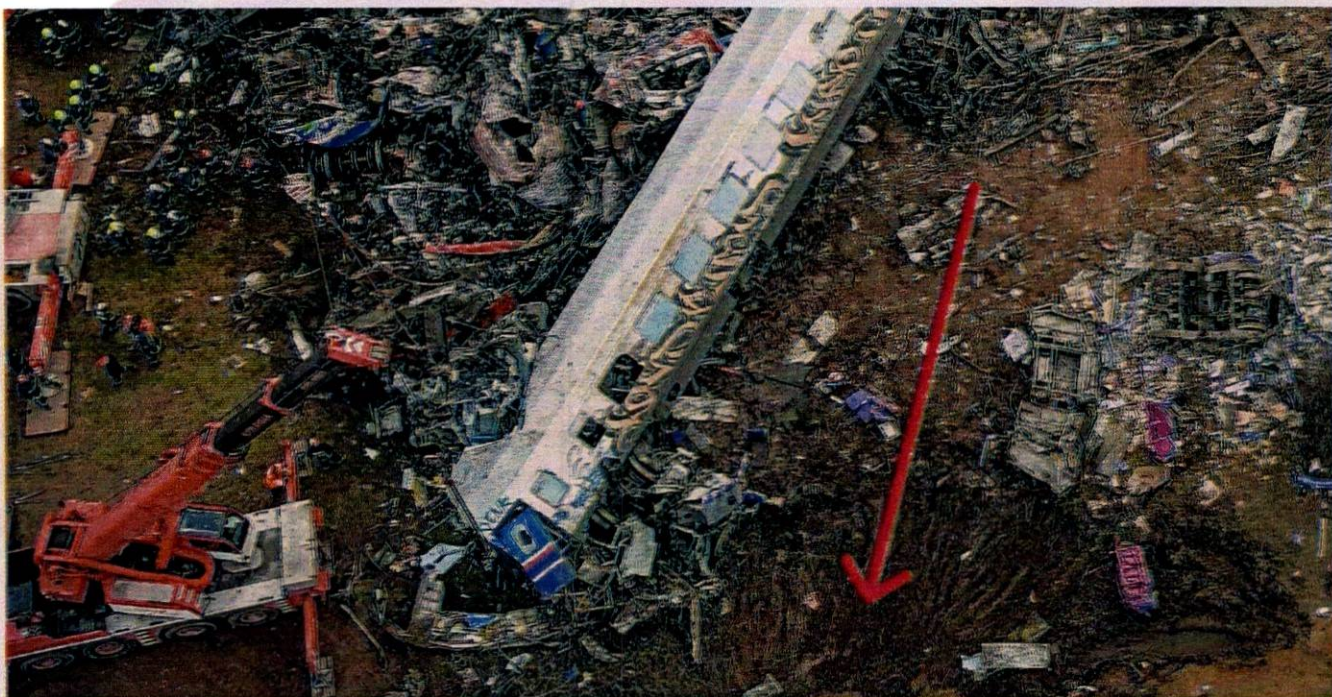
**Φωτο' :** το πρωί της 1/3/2023 με αφαίρεση μπαζών στο σημείο το οποίο εκ της θέσεων των βαγονιών και της ροής των νερών πυρόσβεσης πιθανότατα θα είχαμε αξιόπιστα δείγματα στις εδαφικές αναλύσεις. Φαίνεται καθαρά όχι απλή διαμόρφωση εδάφους αλλά βάθος μεγάλου βάθους , από όπου επιμελώς έχει αφαιρεθεί μεγάλος όγκος χωμάτων σε μεγάλο βάθος , ενέργεια η οποία κανένα επιχειρησιακό σκοπό δεν είναι λογικό να υπηρετεί.

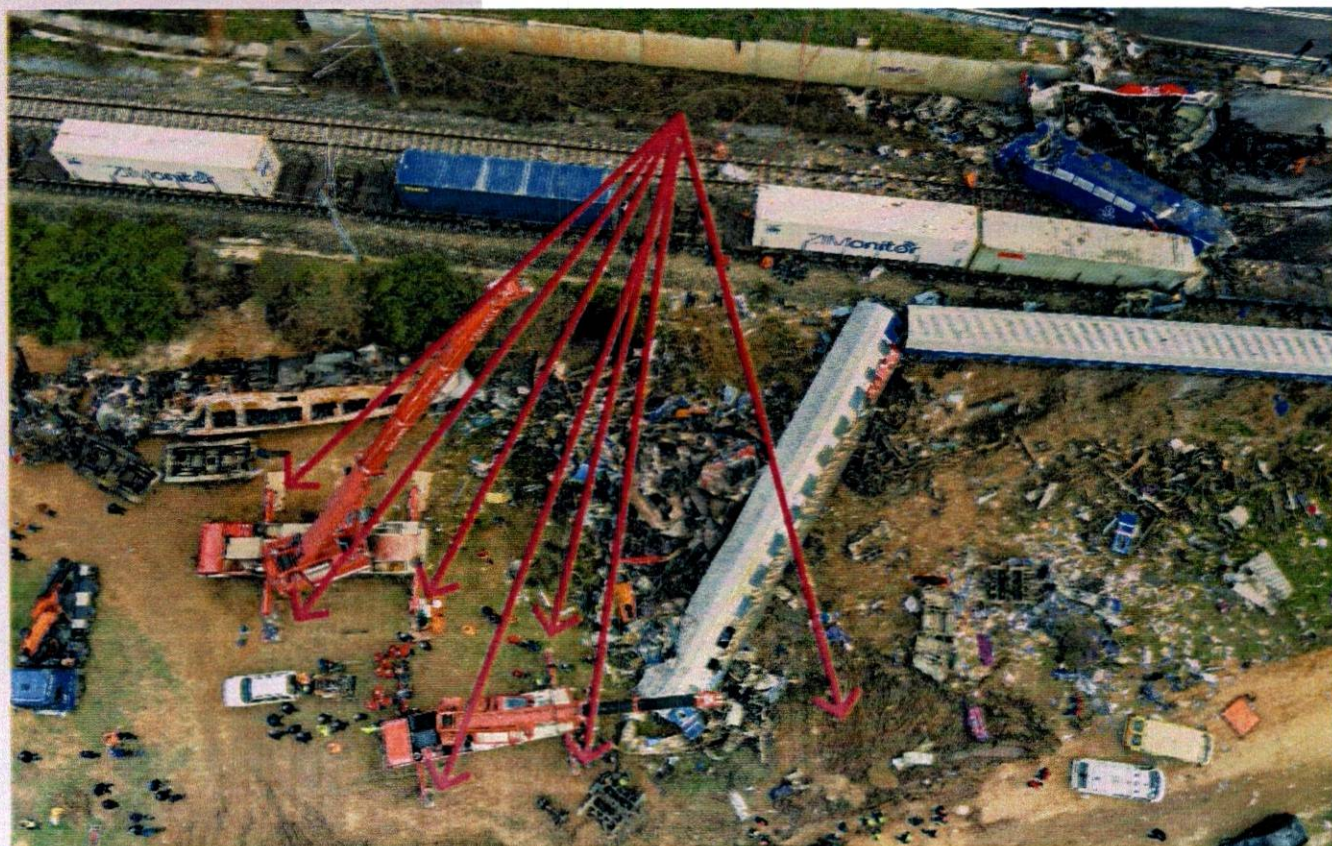
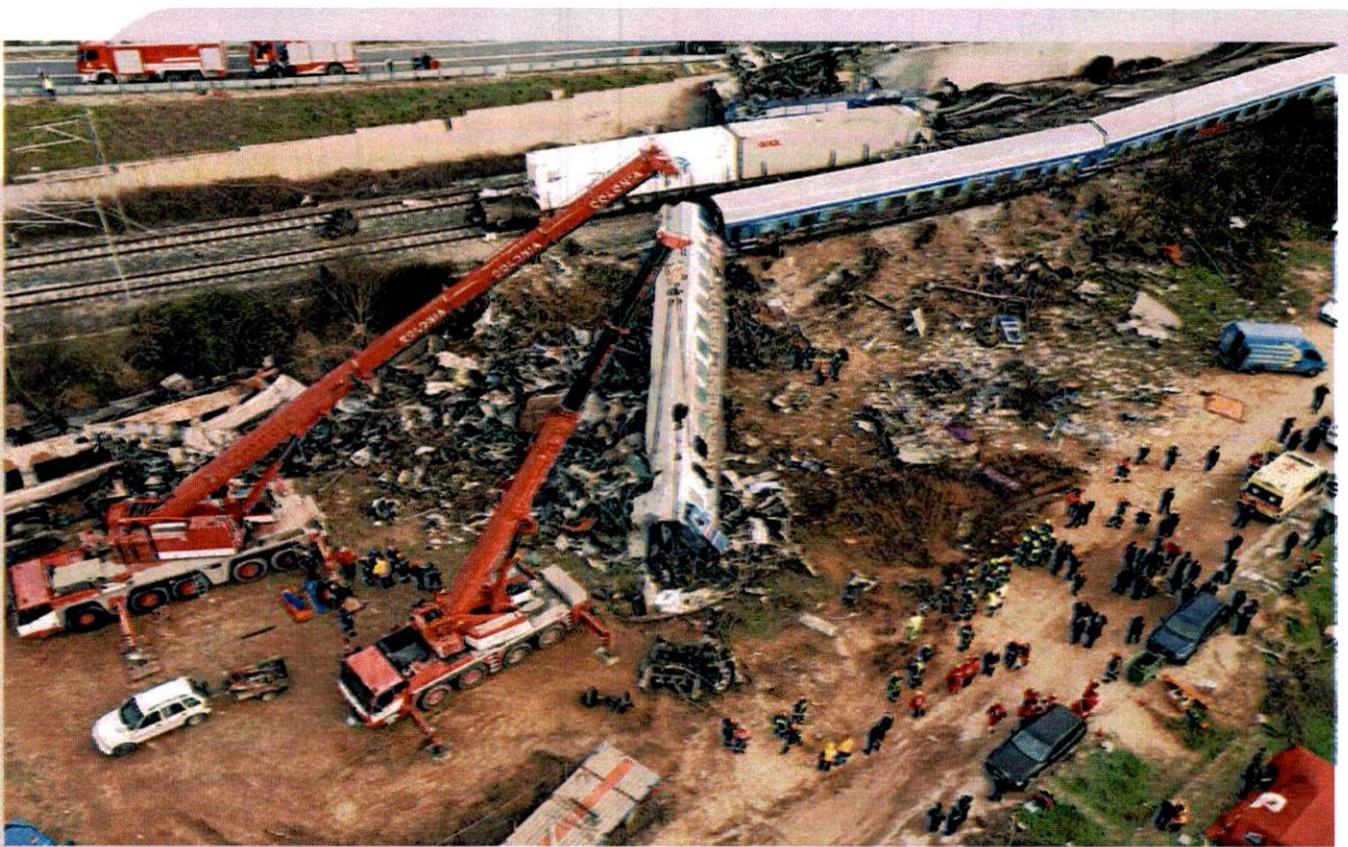
Στις παραπάνω φωτογραφίες αυτή της 1/3/2023 διαπιστώνουμε ότι οι γερανοί ανάσχυσης μεγάλων και βαριών αντικειμένων για απεγκλωβισμό σωρών ανθρώπων κατά τις διαδικασίες διάσωσης, επιχειρούν έχοντας τοποθετήσει στα πέδιλα τους ειδικούς τάκους ασφαλείας (που πάντα έχουν μαζί τους) και δεν υπάρχουν ίχνη επίστρωσης με χαλίκια ή άλλα φερτά υλικά. Υπήρξε μόνο μικρή διαμόρφωση εδάφους(ίσιωμα) για ευθυγράμμιση των οχημάτων αυτών, η οποία δικαιολογείται.

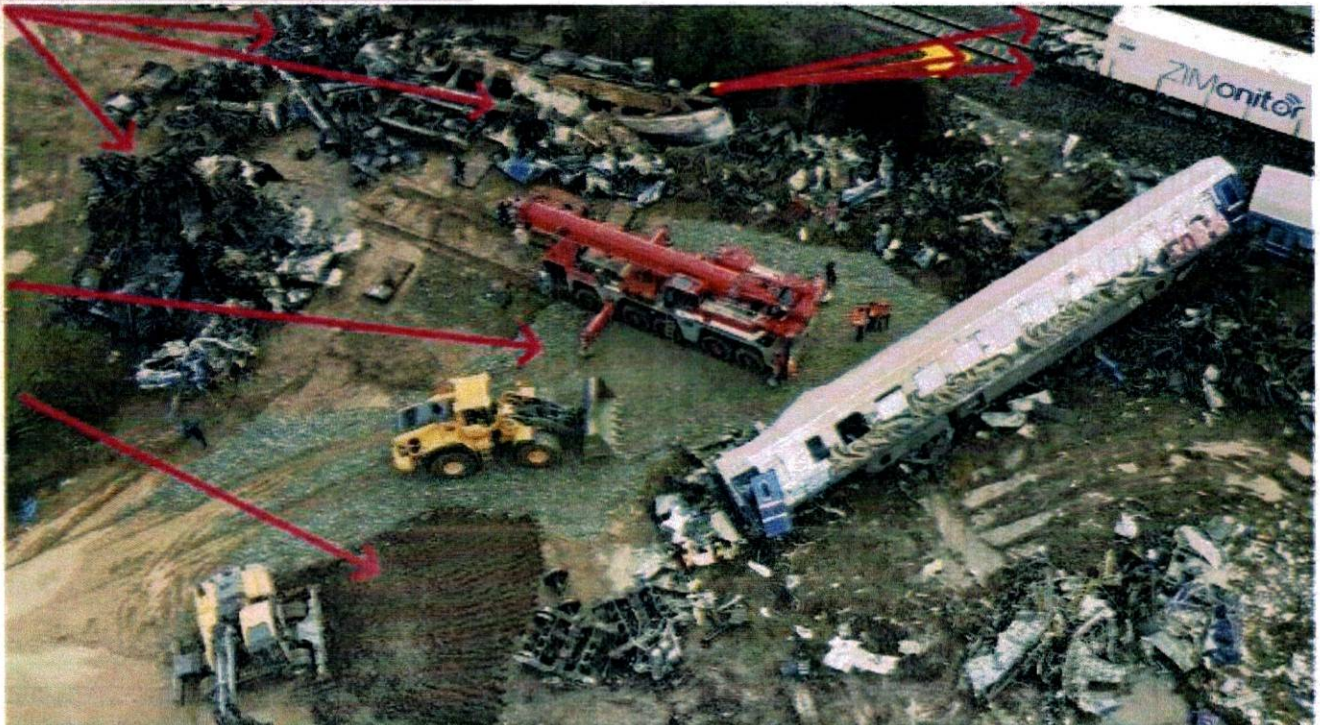
Στην παραπάνω φωτογραφία αυτή φαίνεται η διαδικασία επιστρώσης με χαλίκια αλλά και διαμόρφωσης του χώρου όταν πλέον ο ένας γερανός έχει αποχωρήσει (λόγω ολοκλήρωσης της διαδικασίας διάσωσης ή περισυλλογής θυμάτων) και ο άλλος παραμένει μόνο για να συγκεντρώνει τα συντρίμια σε ένα σημείο (σωρό) για μεταφορά με φορτηγά στην θέση Κουλούρι.

Από τα ίχνη κίνησης του γερανού στο σημείο, διαπιστώνεται ότι αυτός μετακινήθηκε από το αρχικό σημείο αρχικής του θέσης του με τις βαθμίδες στήριξης πέδιλων και χωρίς ανάγκη παρουσίας χαλικιών(!!!),

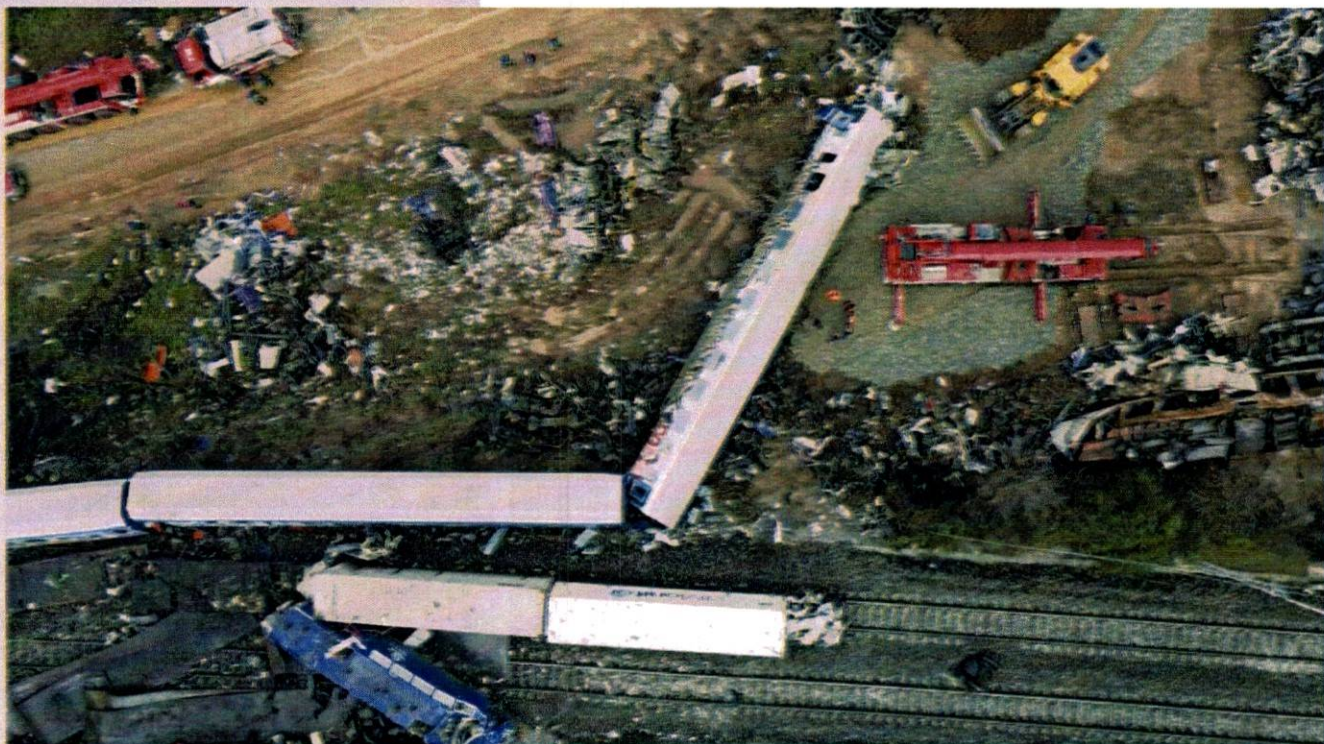
*,όχι για τις διαδικασίες διάσωσης ή ανάσωσης θυμάτων, αλλά προφανώς για να υποστηρίξει την αφαίρεση αντικειμένου (εκ των υστέρων)κάτω από το επιβατηγό βαγόνι*

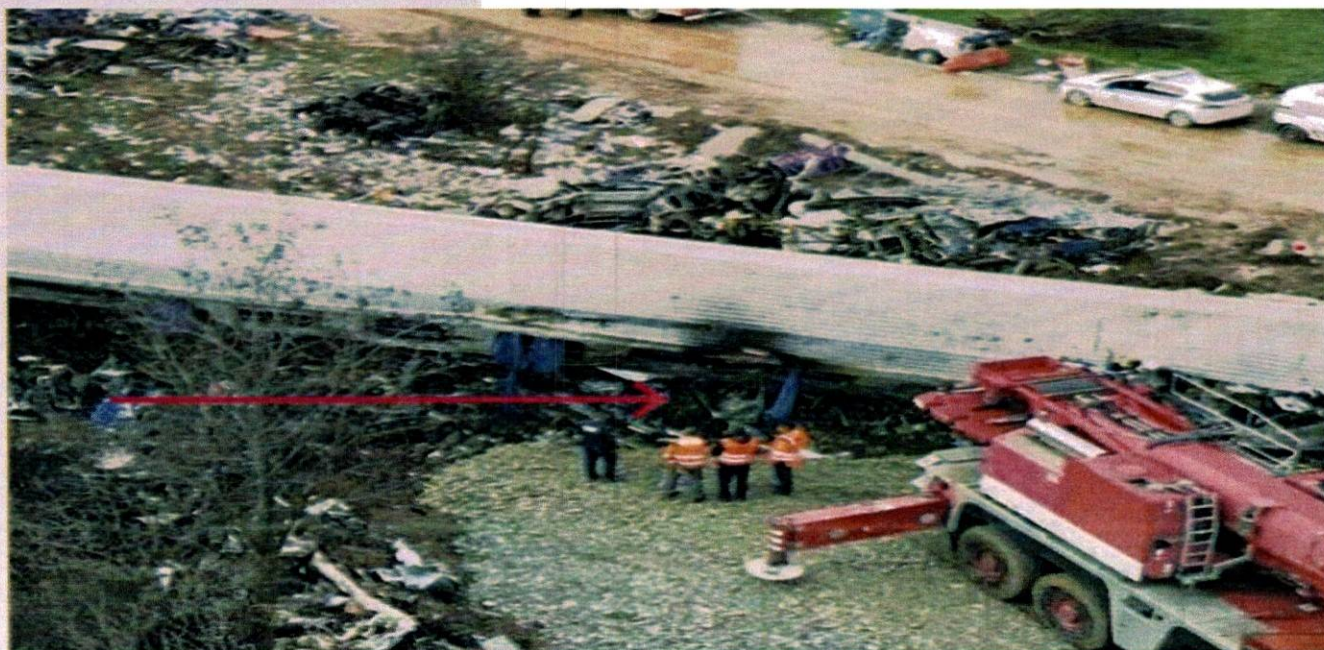
*Το αντικείμενο αυτό το οποίο προκάλεσε αυτοτελή καύση στα πλευρά του συγκεκριμένου βαγονιού, δεν είναι άλλο, από το δοχείο που μεταφέρθηκε στο κενό της πλατφόρμας πίσω από το εμπορευματοκιβώτιο. του. Βλ.παρακάτω Φωτογραφία*

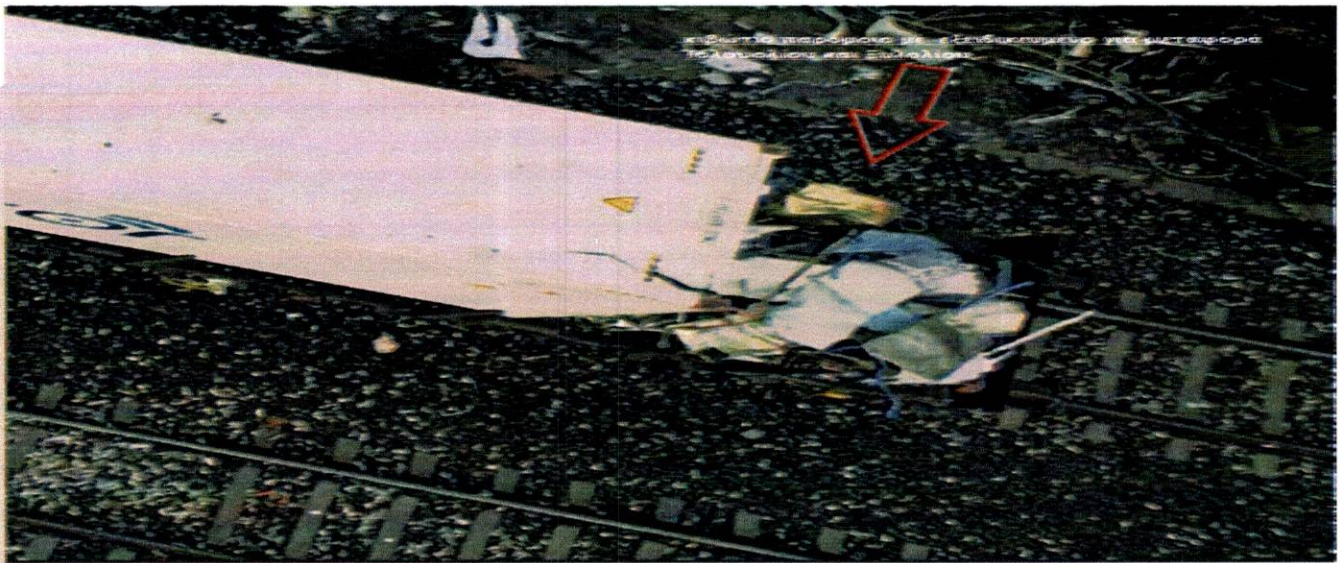
Ταυτόχρονα φαίνεται η επιλεκτική επιλογή συγκεκριμένων αντικειμένων στον κενό χώρο πίσω από από το 2<sup>ο</sup> εμπορευματοκιβώτιο της εμπορικής αμαξοστοιχίας(ZIM MONITOR), αντικείμενα για τα οποία γίνεται ανάλυση σε επόμενο τμήμα της έκθεσης.

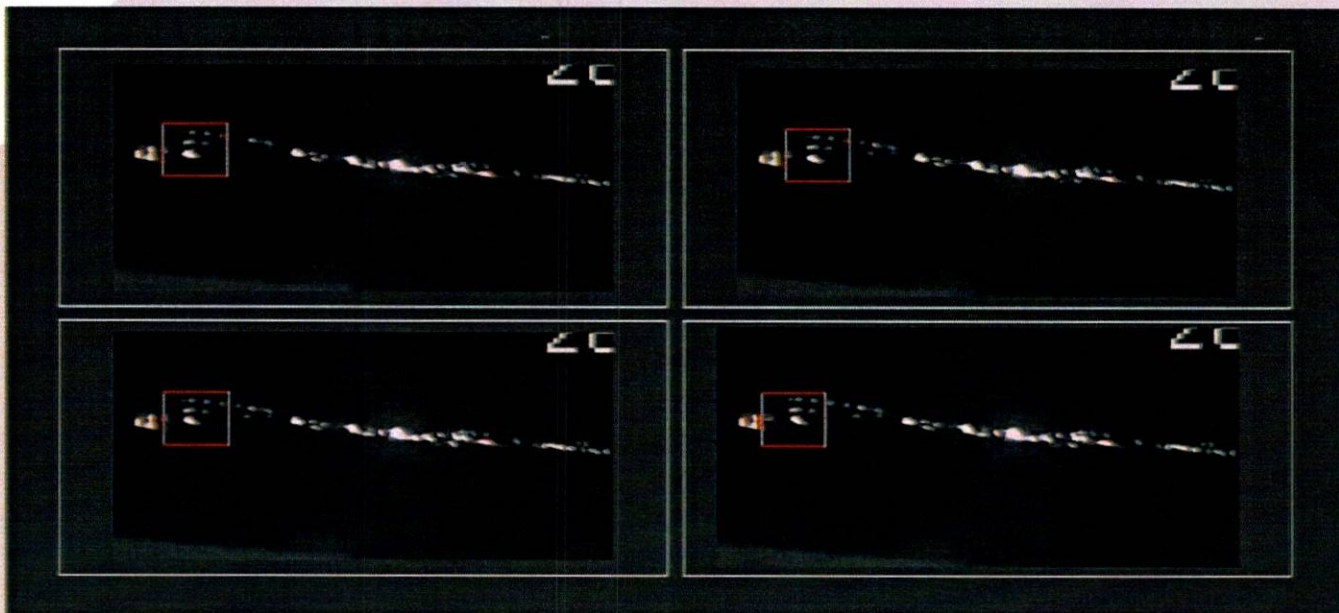
*Άποψη από κάμερα ασφαλείας ΝΔ του τόπου του ατυχήματος (Πηγή ΕΡΤ)*

Στο κόκκινο πλαίσιο διακρίνεται το νεφέλωμα που ανυψώνεται σταδιακά. Η όλη διαδικασία διαρκεί λιγότερο από 700 msec όπως προκύπτει από το βίντεο. Οι εικόνες είναι σε χρονική διαδοχή από αριστερά , δεξιά, μετά στην επόμενη γραμμή αριστερά. Αυτό ισχύει και στις υπόλοιπες εικόνες που παραθέτουμε εδώ.

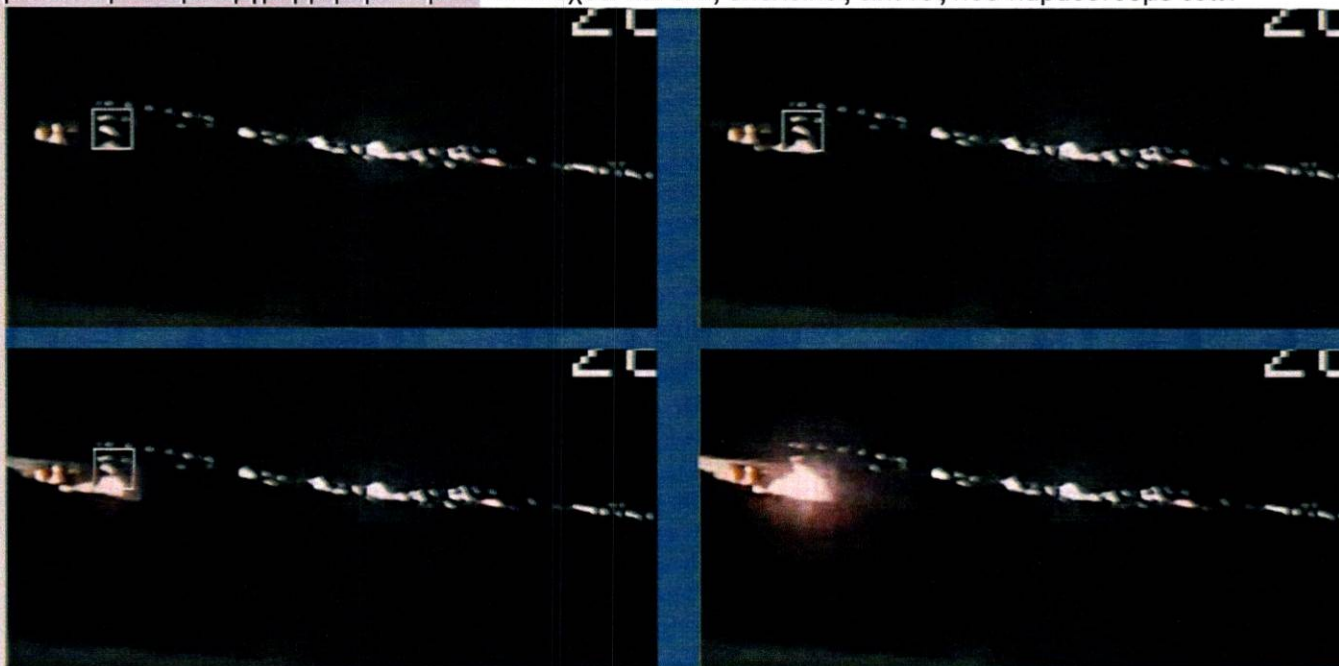
*Άλλη αποψη του νεφελώματος ΒΔ του τόπου της συγκρούσεως*

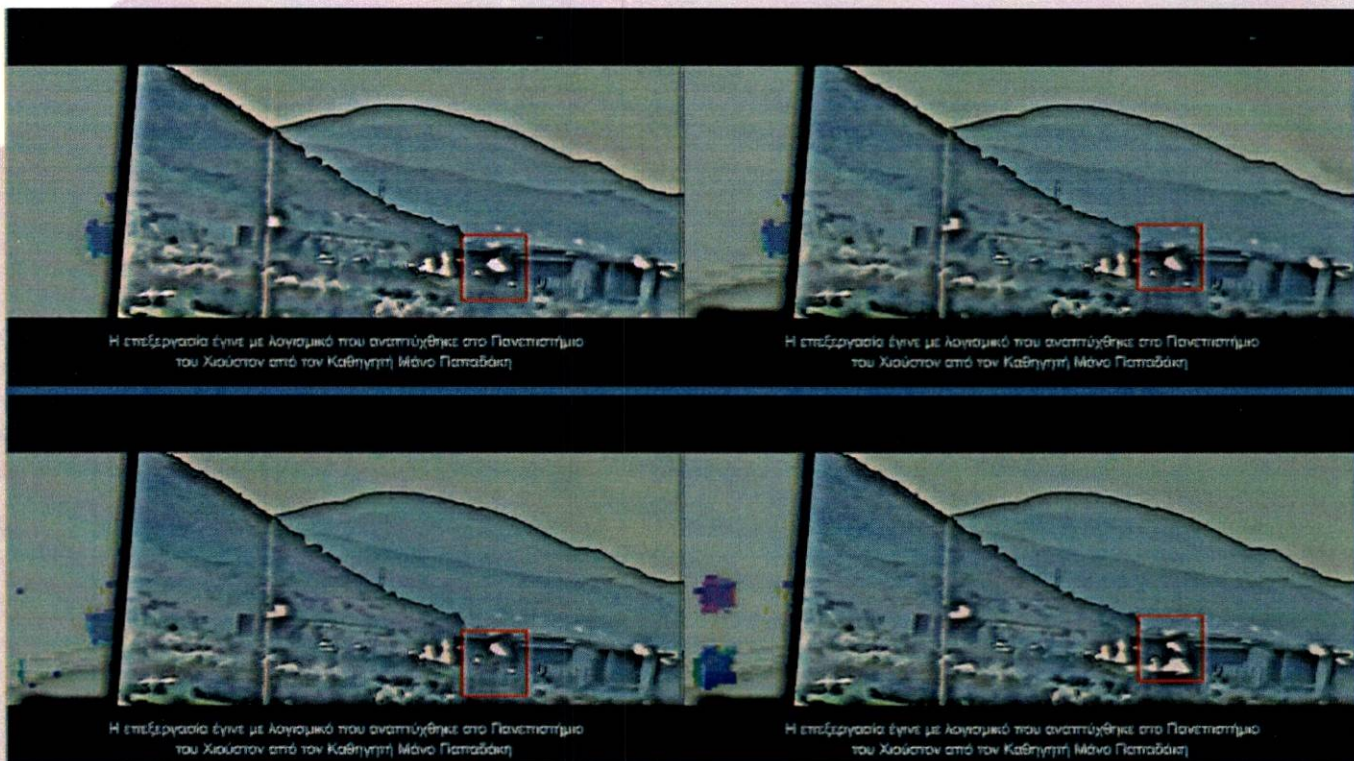
Πάλι παρατηρούμε το νεφέλωμα και μάλιστα το σχήμα του είναι το ίδιο όπως και στην προηγούμενη απεικόνισή του. Σταδιακά ανυψώνεται έως τη στιγμή της ακαριαίας αναφλέξεως. Η κάμερα αυτή όπως και αυτή απο την οποία έλαβε το βίντεο η ΕΡΤ φαίνεται να γράφουν στο οπτικό φάσμα όταν βλέπουν φως. Αυτή εδώ μάλλον είναι ακόμα στο υπέρυθρο φάσμα που χρησιμοποιείται για νυχτερινές απεικονίσεις. Θα είναι χρήσιμο να λάβουμε το ακριβές αντίγραφο του βίντεο. Στη συνέχεια λόγω της αναφλέξεως η κάμερα γυρίζει στο οπτικό φάσμα.

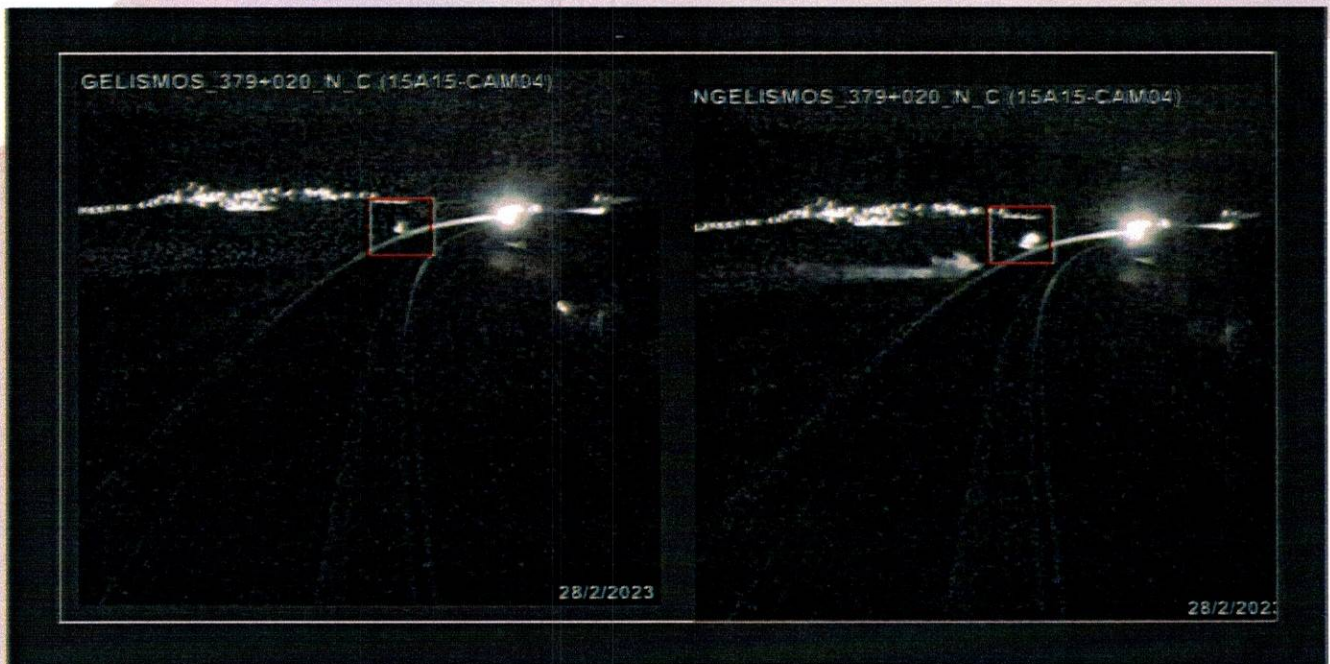
Και εδώ διακρίνεται το νεφέλωμα(αεριώδες νέφος) μόλις ανυψώνεται και διαστέλλεται και φθάνει το ύψος της παραπλεύρου οδού. Το νεφέλωμα είναι μέσα στο κόκκινο πλαίσιο. Είναι εξαιρετικά ενδιαφέρον να παρατηρούμε το ίδιο νεφέλωμα σε διαφορετικά μήκη κύματος. Ενδεχομένως η χρωματική του ανάλυση στο μη επεξεργασμένο βίντεο να μας δώσει κάποιες γενικές πληροφορίες για τη σύσταση του. Είναι εξαιρετικά απίθανο να απομονώσουμε την ακριβή σύστασή του από τέτοιου είδους ανάλυση. Στις φωτογραφίες αυτές δεν έχει γίνει καμία επεξεργασία.

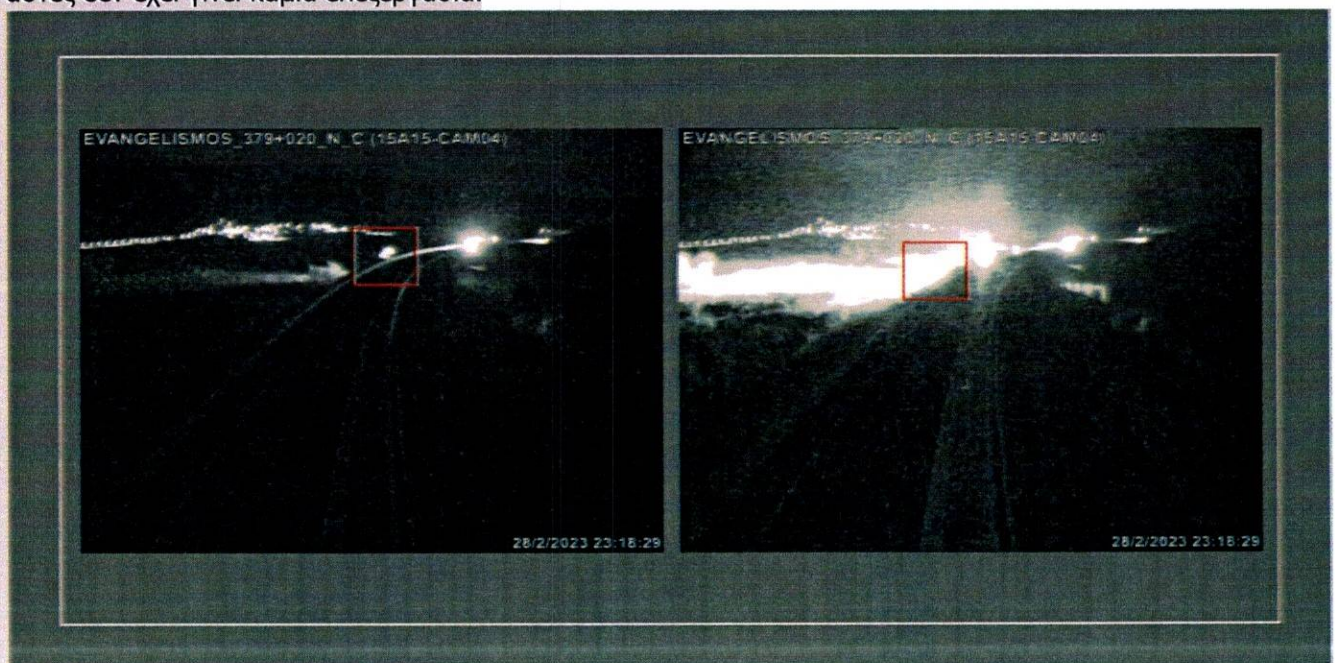
**Επάνω δεξιά έχουμε ηλεκτρική εκκένωση που τυφλώνει την κάμερα. Απο εδώ και πέρα εξαφανίζεται το νέφος.**

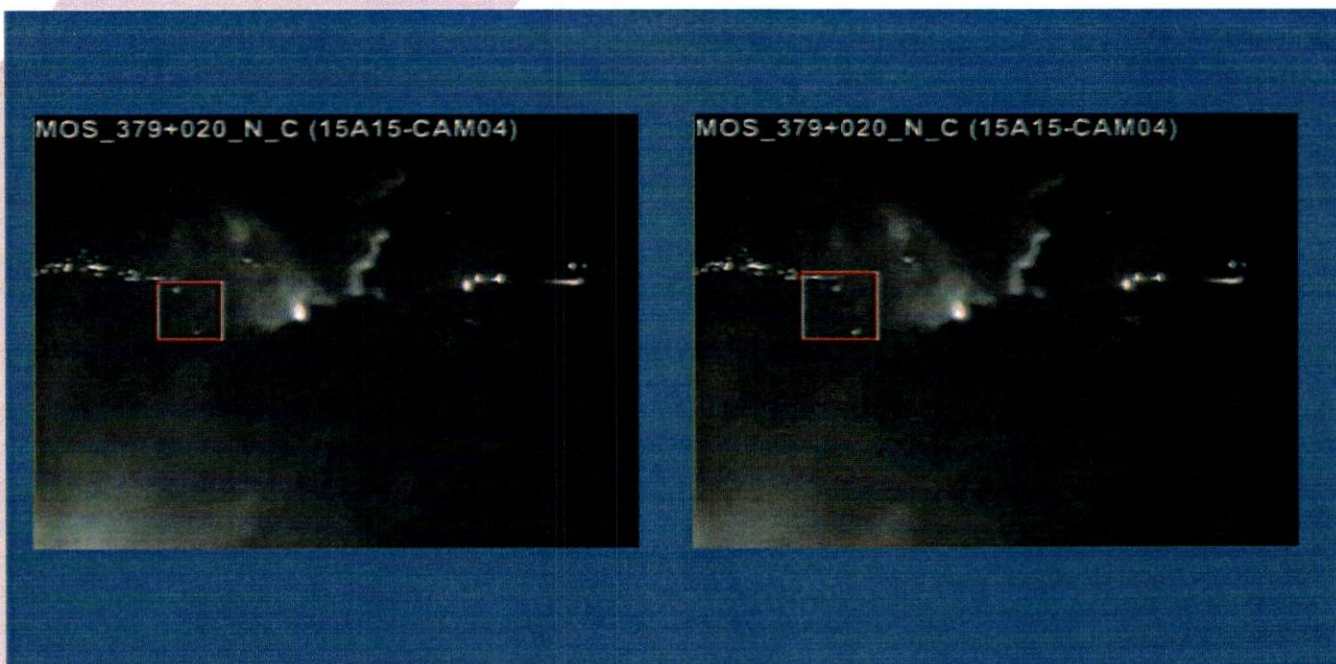
Απεικόνιση φλεγομένων αντικειμένων που εκτινάσσονται τη στιγμή της έκρηξης και στη συνέχεια πέφτουν στη γύρω περιοχή

Οι εικόνες είναι από το βίντεο που κατέγραψε η ίδια κάμερα του Ε75. Απεικονίζονται λαμπερά αντικείμενα που φλέγονται ή είναι υπέρθερμα και πέφτουν στο έδαφος. Παρόμοιας όψεως συμπυκνώσεις του αερίου που καίγεται δεν πέφτουν αλλά ανυψώνονται.

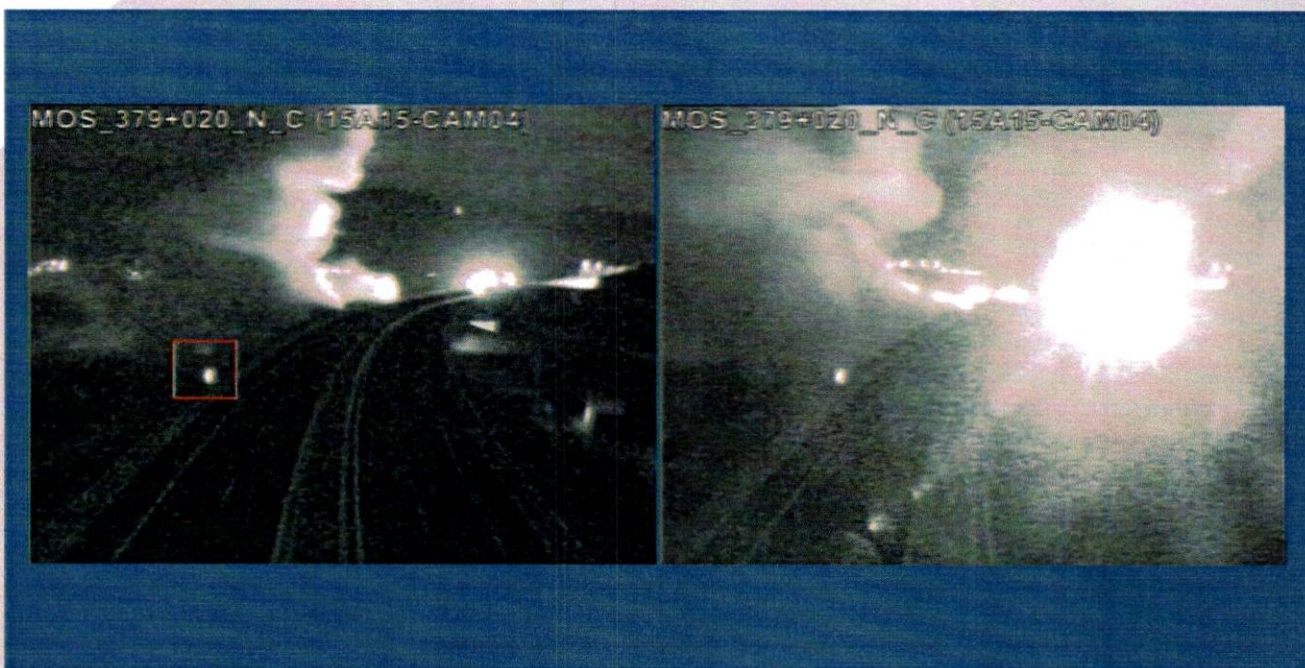
Και εδώ διακρίνουμε δύο αντικείμενα φλεγόμενα εάν η κάμερα αυτή λαμβάνει στο οπτικό φάσμα. Είναι από βίντεο στο YouTube που έχει υποστεί κάποια χρωματική επεξεργασία η οποία όμως δεν αλλοιώνει τα σχήματα, απλώς διορθώνει τα χρώματα. Τα αντικείμενα είτε εκτοξεύονται είτε πέφτουν στο έδαφος. Τα επισημαίνουμε είτε με το πορτοκαλί πλαίσιο είτε με κόκκινο βέλος. Τα αντικείμενα αυτά εκτοξεύονται λόγω της εκτονώσεως των αερίων που προέρχονται από την καύση του εύφλεκτου φορτίου και είτε είναι κομμάτια των δοχείων που το περιείχαν ή τμήματα των τραίνων κοντά στο φορτίο αυτό.

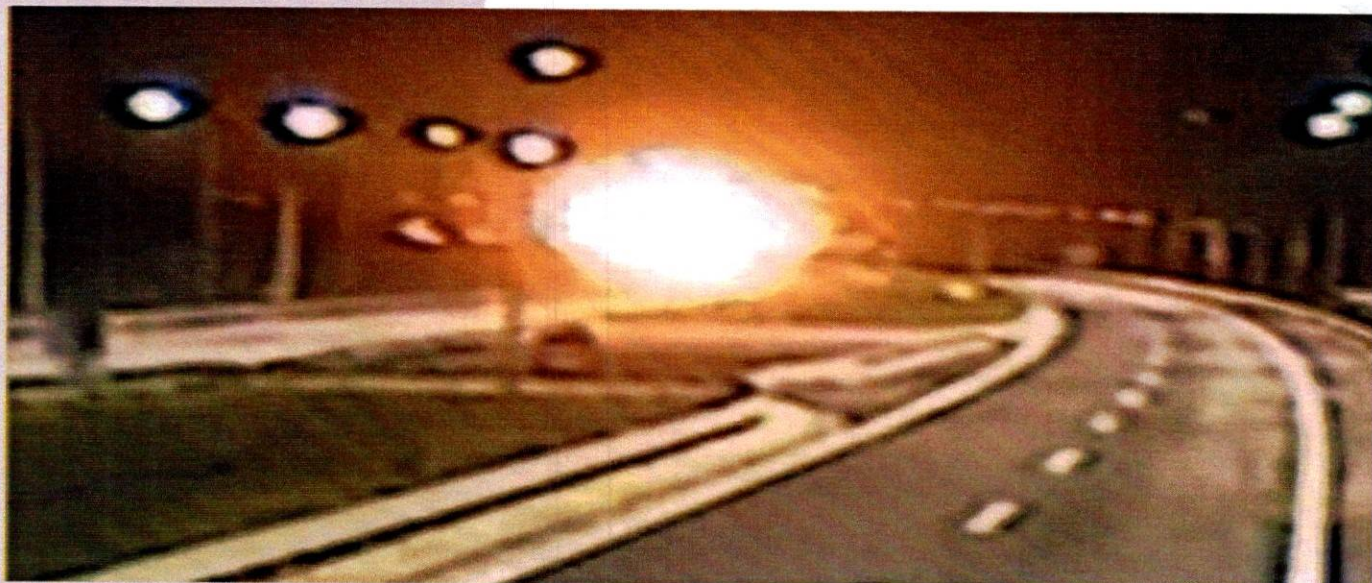
1.10: στιγμιότυπο από την έκρηξη

Ταυτόχρονα, όπως φαίνεται από το βίντεο, κομμάτια του περιεχομένου του (COSHH) κοντέινερ εκτινάχθηκαν στον αέρα και παρασύρθηκαν από το πρώτο βαγόνι της αμαξοστοιχίας φλεγόμενα ακολουθώντας την καθοδική φορά του πρανούς αριστερά της φοράς της επιβατικής αμαξοστοιχίας. (Οι σκηνές του βίντεο σε πραγματική ταχύτητα είναι καταϊγιστικές)

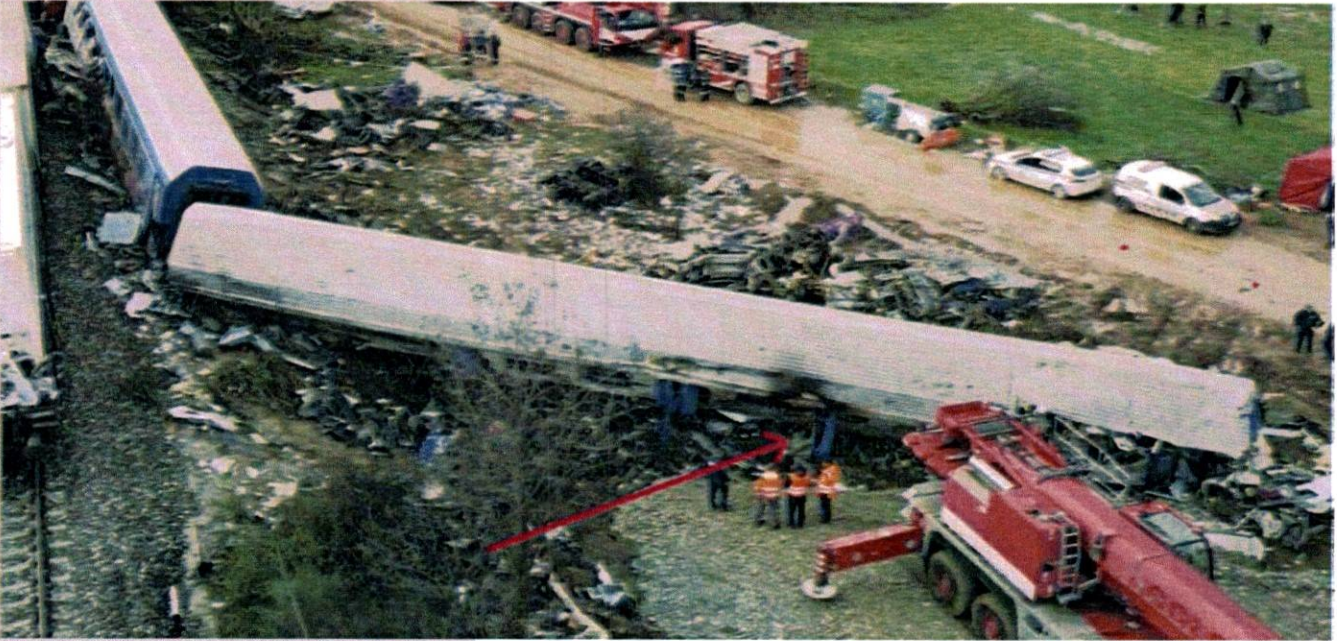
Στην φωτογραφία αυτή φαίνεται ένα από τα κουτιά να έχει σφηνωθεί κάτω από το βαγόνι της επιβατικής

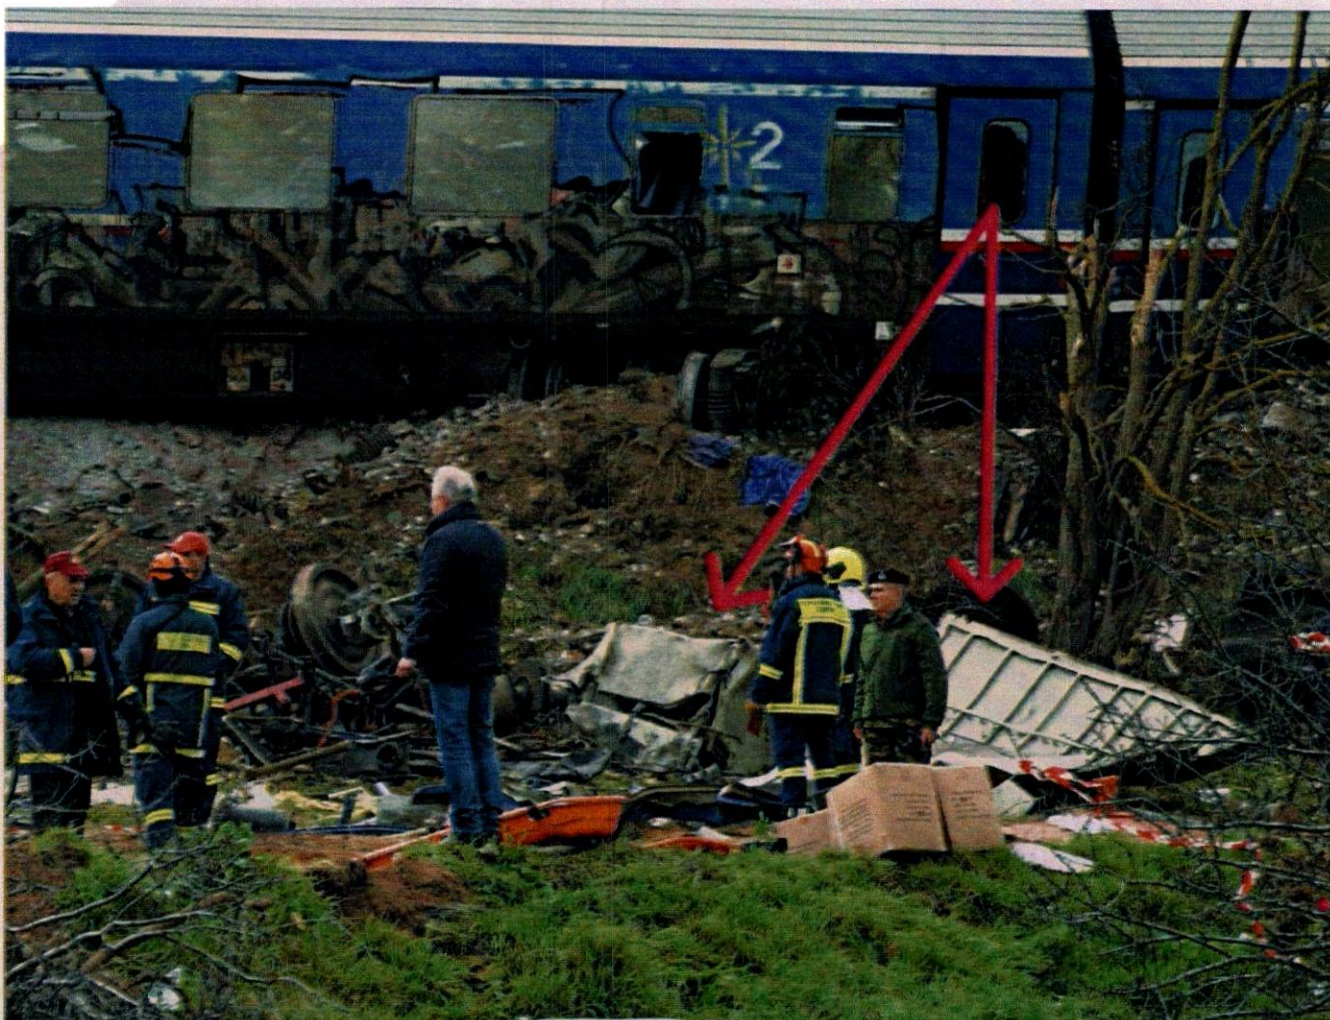
*Φωτο , με τμήμα του κοντέινερ μεταφοράς χημικών που εκτινάχθηκε*

Από αυτό το βίντεο και εικόνες που πήραμε έχουμε τα πρώτα δείγματα επί του πεδίου, από τα κομμάτια του κοντέινερ που ψάχναμε να εντοπίσουμε για να εξηγήσουμε το φαινόμενο της έκρηξης και το οποία είχαν εκτιναχθεί σε διάφορες κατευθύνσεις. Το κομμάτια αυτά είναι μέρος του κοντέινερ που εκτινάχθηκε και περιείχε δοχεία μεταφοράς τολουολίου και ξυλολίου. Οι λαμαρίνες αυτές, λεπτές στην κατασκευή, δεν προσομοιάζουν με κανένα από τα τμήματα των αμαξοστοιχιών, φαίνονται δε ανεπηρέαστα από την καύση, γεγονός που αποδεικνύει ότι εκτινάχθηκαν στις πρώτες στιγμές της διαρροής, λόγω απότομης διόγκωσης.

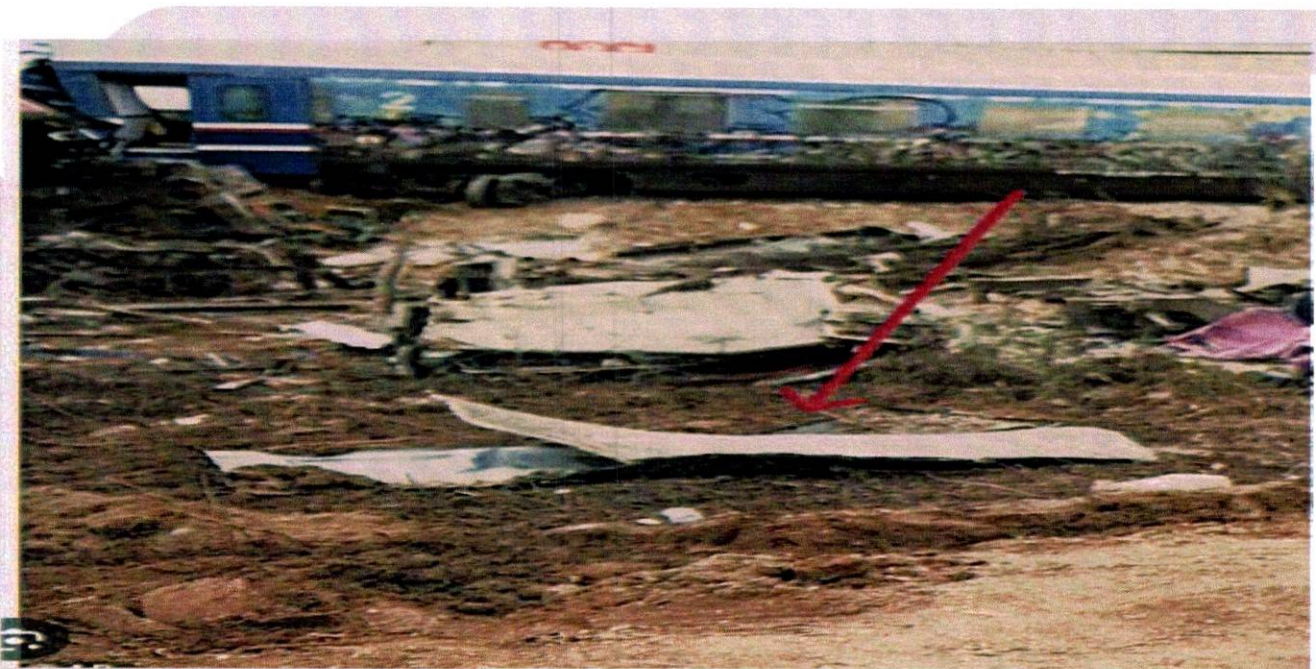
*Κουτιά και πάνελ ενδιαφέροντος*

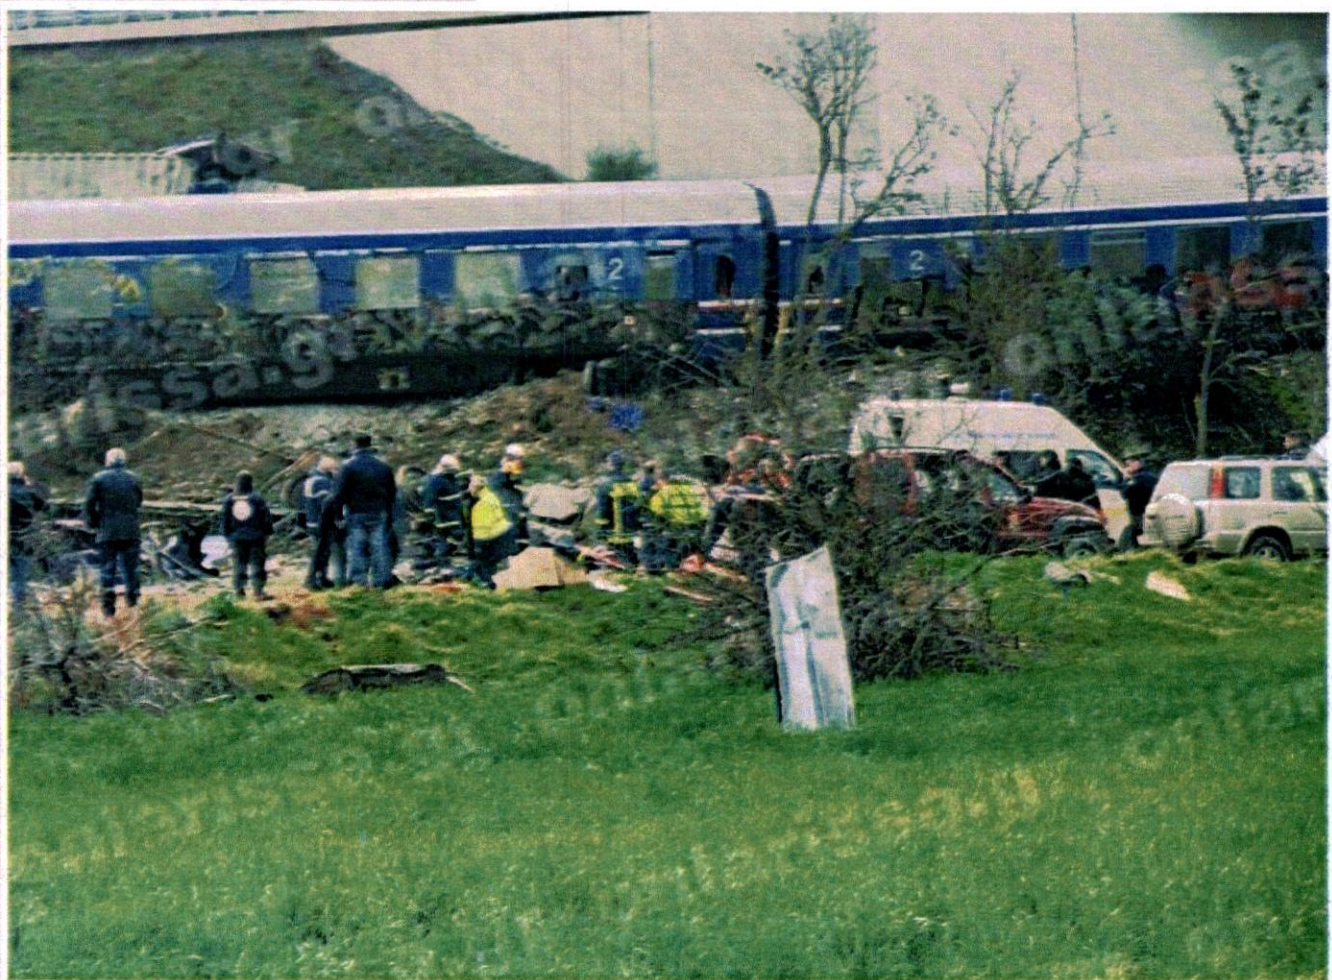
*έλασμα που βρίσκεται καρφωμένο επί του αγρού περιμετρικά του οποίου υπάρχει εμφανέστατα λάστιχο στεγανοποίησης*

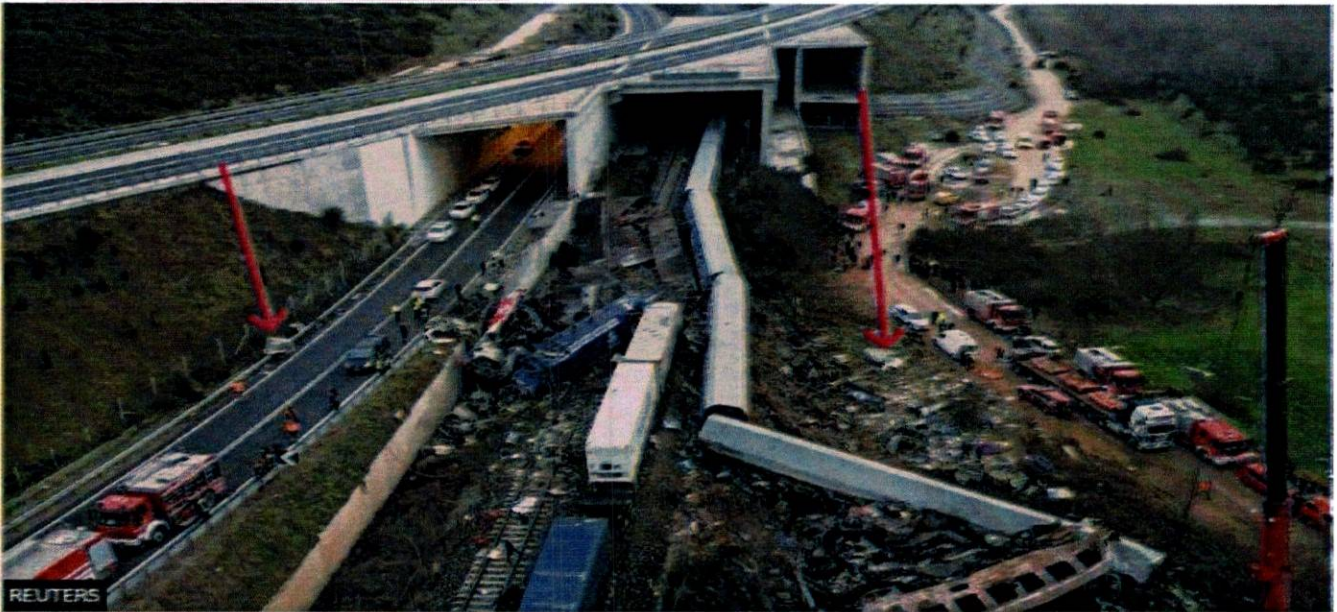
*Λαμαρίνες – πάνελ εκτιναγμένου κοντέινερ στο δρόμο παραμορφωμένη από κάθετη πτώση λόγω εκτίναξης και 2ο πάνελ κοντέινερ στο σημείο πτώσης τους.*
