**ΣΥΓΚΡΟΥΣΗ ΤΡΕΝΩΝ ΚΙΝΟΥΜΕΝΩΝ  
ΑΝΤΙΘΕΤΑ ΣΤΗΝ ΙΔΙΑ ΣΤΑΘΕΡΗ  
ΓΡΑΜΜΗ.  
ΔΙΕΡΕΥΝΗΣΗ ΠΡΟΚΛΗΘΕΙΣΑΣ  
ΕΚΡΗΞΗΣ-ΠΥΡΚΑΓΙΑΣ  
ΠΙΘΑΝΟΛΟΓΟΥΜΕΝΑ ΘΥΜΑΤΑ ΑΠΟ  
ΤΗΝ ΦΩΤΙΑ:28**

**ΕΙΔΙΚΗ ΣΥΜΠΛΗΡΩΜΑΤΙΚΗ  
ΤΕΧΝΙΚΗ ΕΚΘΕΣΗ Νο 2  
(ΤΕΛΙΚΗ)**

**Συνέχεια της από 18/2/2024** έκθεσης τεχνικής πραγματογνωμοσύνης και της από 7/3/2024 συμπληρωματικής και επειδή στην έρευνα μας προέκυψαν σημαντικά στοιχεία τα οποία αποκαλύπτουν με απόλυτο και αντικειμενικό τρόπο τόσο την αλληλουχία γεγονότων λίγα δευτερόλεπτα πριν την σύγκρουση , κατά την διάρκεια αυτής και μετά από αυτήν , καθώς και το υλικό το οποίο προκάλεσε το αεριώδες νέφος , την έκρηξη και κατ επέκταση την πυρκαγιά κυρίως στο επιβατηγό βαγόνι και το οποίο ήταν ικανό να προκαλέσει πολλούς εκ των θανάτων, αλλά και τις διαδικασίες ταχείας και οργανωμένης διαμόρφωσης της σκηνής του δυστυχήματος(εγκλήματος κατά την Ποινική Δικονομία) , διαμόρφωση που οδήγησε σε απώλεια και καταστροφή σημαντικών αποδεικτικών στοιχείων.

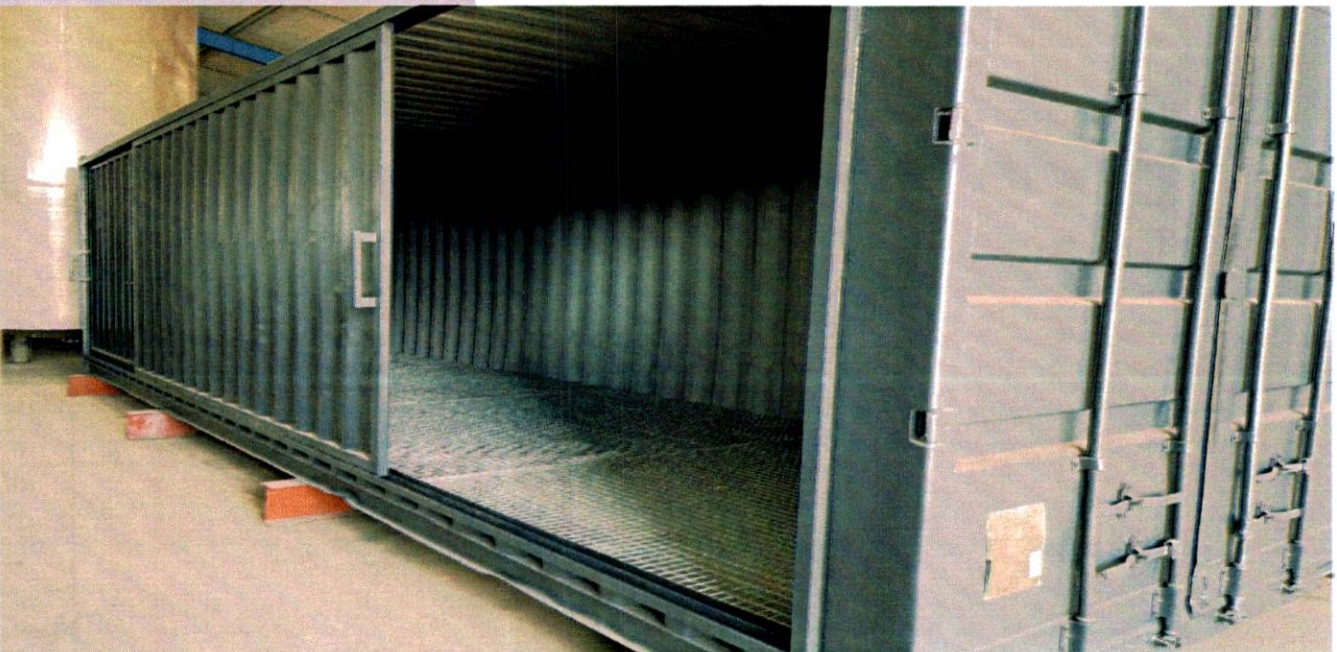
*Φωτογραφία με κοντέινερ (ελαφράς θωράκισης για μετρίασμό αντίστασης σε περίπτωση διόγκωσης – εκτόνωσης για ελαχιστοποίηση συνεπειών) στο οποίο φορτώνονται και μεταφέρονται τα δοχεία επικίνδυνων εύφλεκτων φορτίων με τον ειδικό πάτο απορροής για περίπτωση διαρροής .Τα κοντέινερ αυτά είναι διαφόρων διαστάσεων μεγαλύτερων ή μικρότερων .*

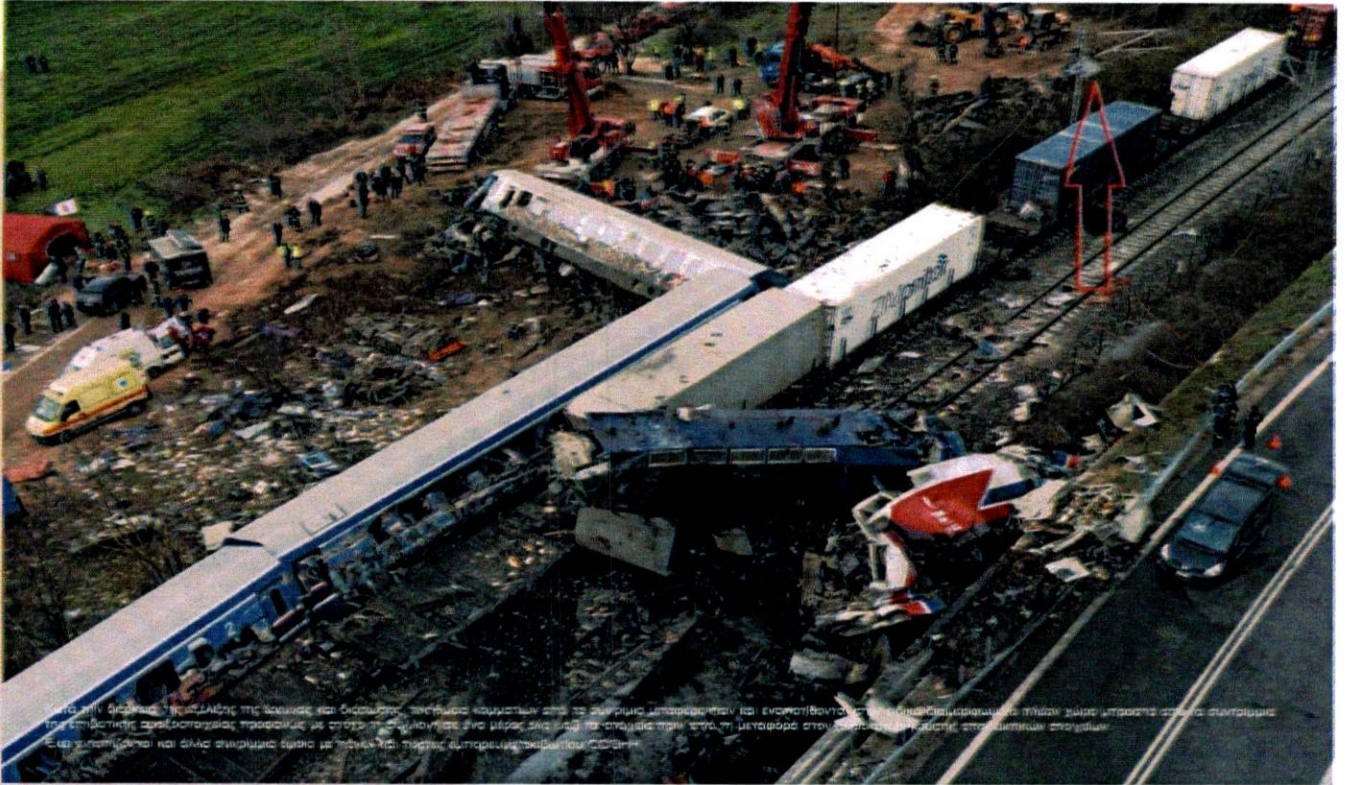
Στην φωτογραφία αυτή φαίνεται ότι ενώ συγκεντρώνονται τα συντρίμια για το Κουλούρι σε σωρούς, τα αντικείμενα που προέρχονται από την εκτίναξη κοντέινερ, συγκεντρώνονται σε σημείο κοντά στις γραμμές για να οδηγηθούν στην συνέχεια επί της πλατφόρμας (βαγονιού) πάνω στις γραμμές και από εκεί σε αμαξοστοιχία που προήλθε για τον σκοπό αυτό.

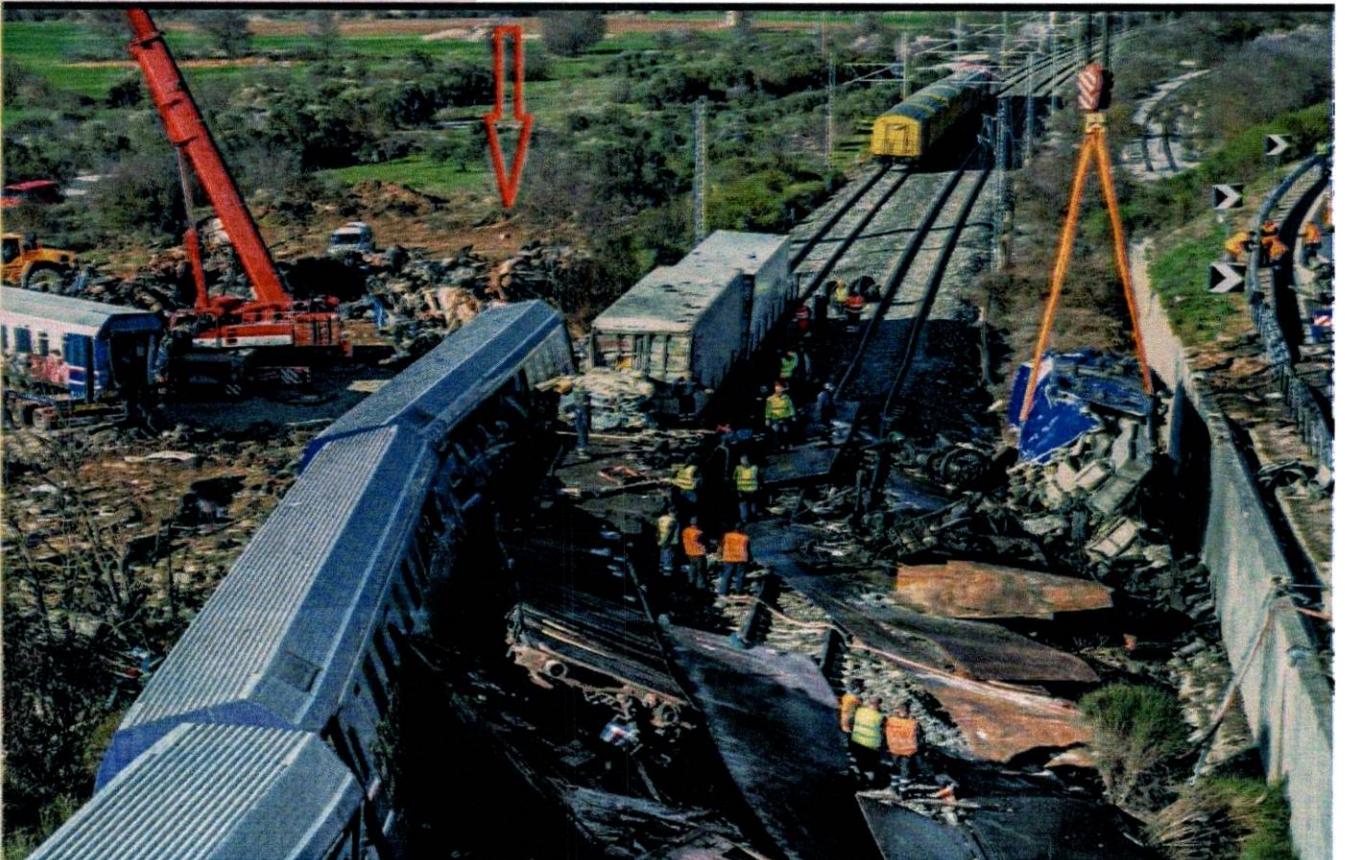
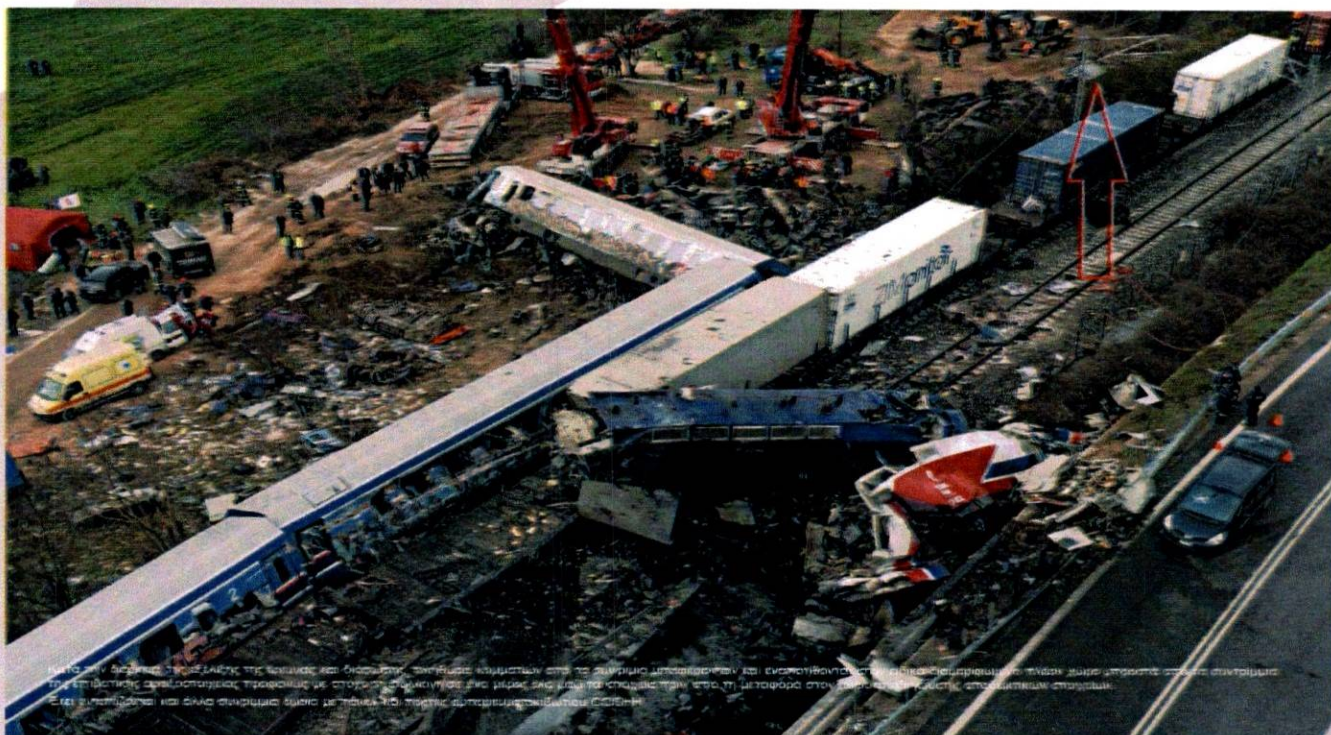
Στις παραπάνω φωτογραφίες φαίνονται συντρίμμια του κοντέινερ μεταφοράς εύφλεκτων και περιεχόμενο κουτί επικίνδυνων υλικών σε διαφορετικό σημείο από την συγκέντρωση συντριμμιών για Κουλούρι, προφανώς για μεταφόρτωση στην πλατφόρμα

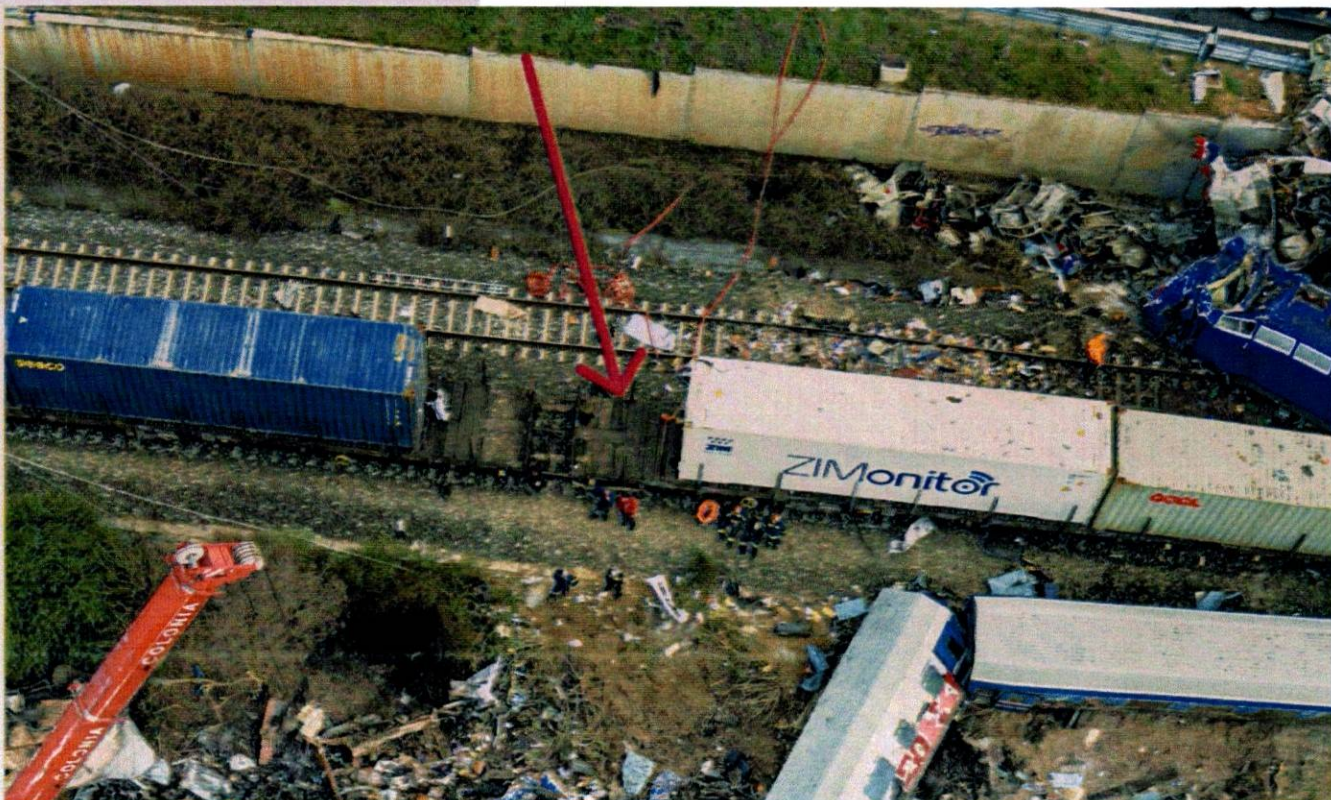
Φωτογραφία πως ήταν το πίσω μέρος του βαγονιού πριν τοποθετήσουν τα πειστήρια από το πεδίο. Στην ίδια επίσης φωτογραφία, φαίνεται αυτόνομη και ανεξάρτητη καύση στο πρηνές επί των φυτών, από φλεγόμενο αντικείμενο που εκτοξεύτηκε κατά την έκρηξη

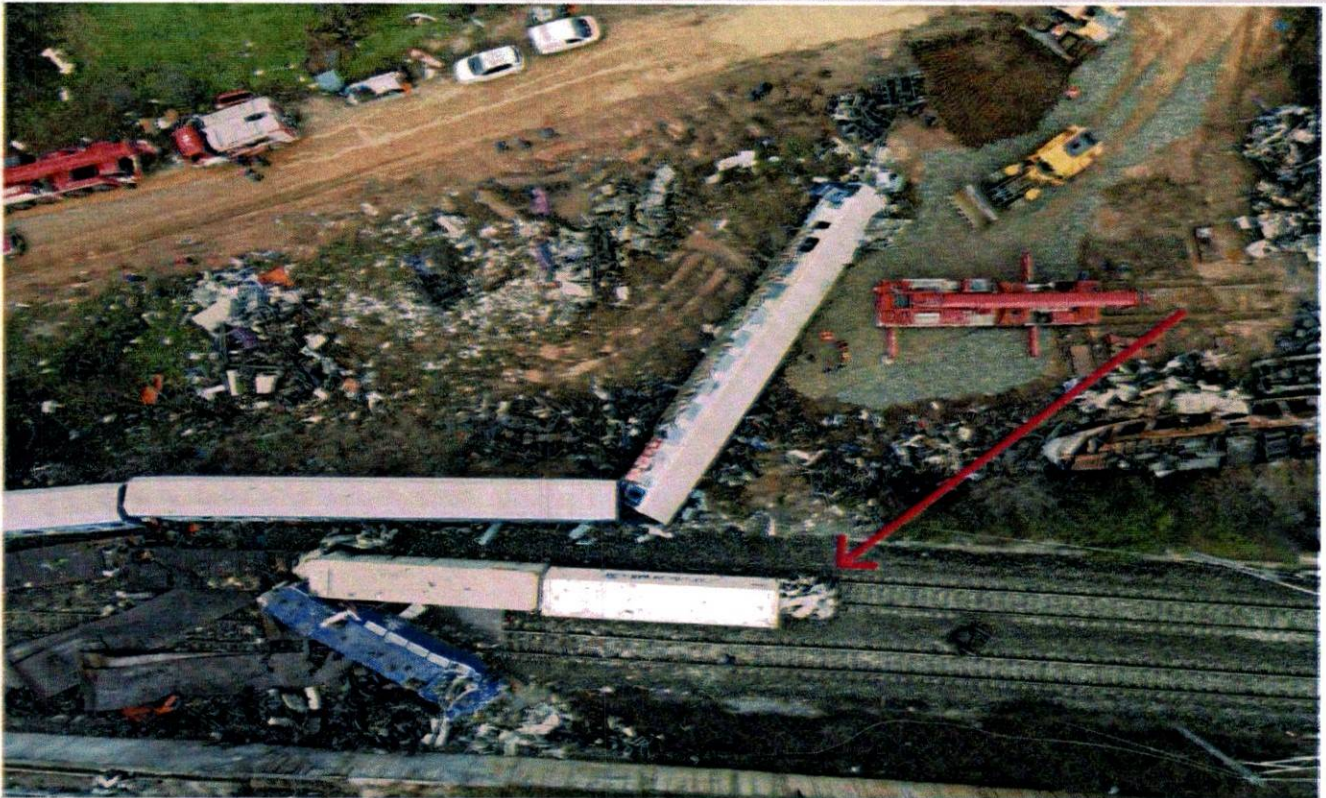
*.Φωτογραφίες δείχνουν την συγκέντρωση των τμημάτων( πάνελ ) του εμπορευματικού κιβωτίου Δοχείο αποθήκευσης χημικών,( COSHH)*

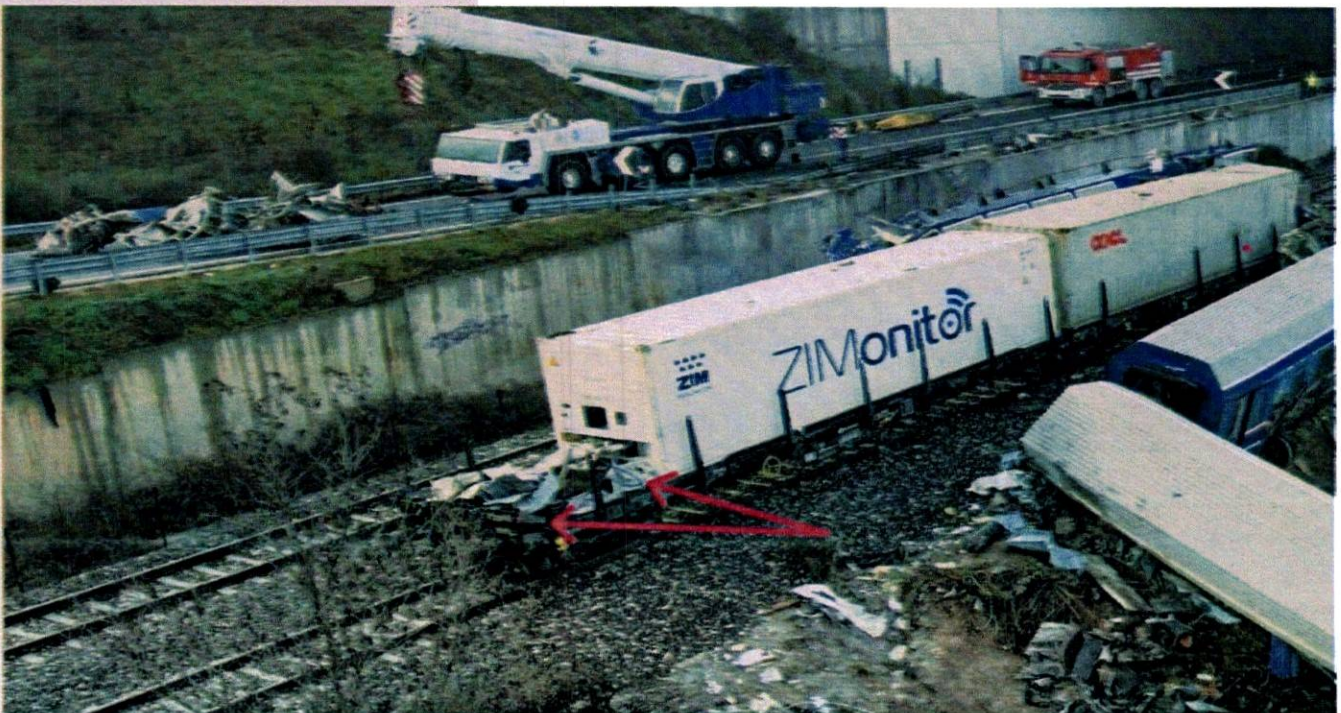
*Στην παραπάνω φωτογραφία φαίνεται το μαρκάρισμα συντριμμιών στο πεδίο(τσεκάρισμα για εντοπισμό και για αναγνώριση),καθώς και αυτό που φαίνεται να είναι η ειδική βάση εσωτερικού ειδικού κοντινερ*

μεταφοράς εύφλεκτων υλικών ,για την προστασία από διαρροές απαραίτητη σε κουτί COSHH Δοχείο αποθήκευσης χημικών, Τα κοντέινερ αυτά έχουν ειδική βάση για την συλλογή διαρροών και στο φωτογραφικό υλικό αναγνωρίζουμε παρόμοια βάση.

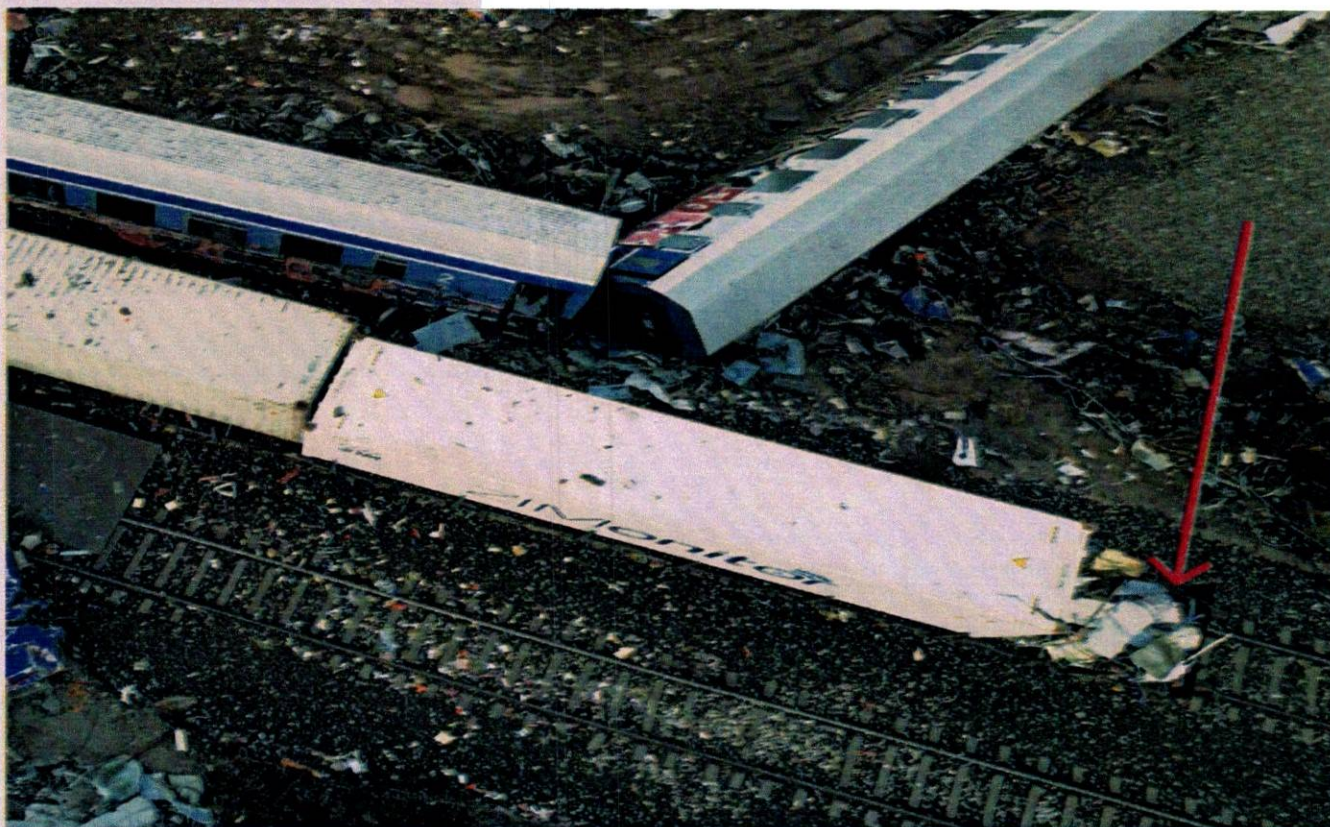
φορτίο (ΦΩΤΟ)με εμφανές κιβώτιο παρόμοιο με εξειδικευμένο για μεταφορά Τολουολίου και Ξυλολίου..

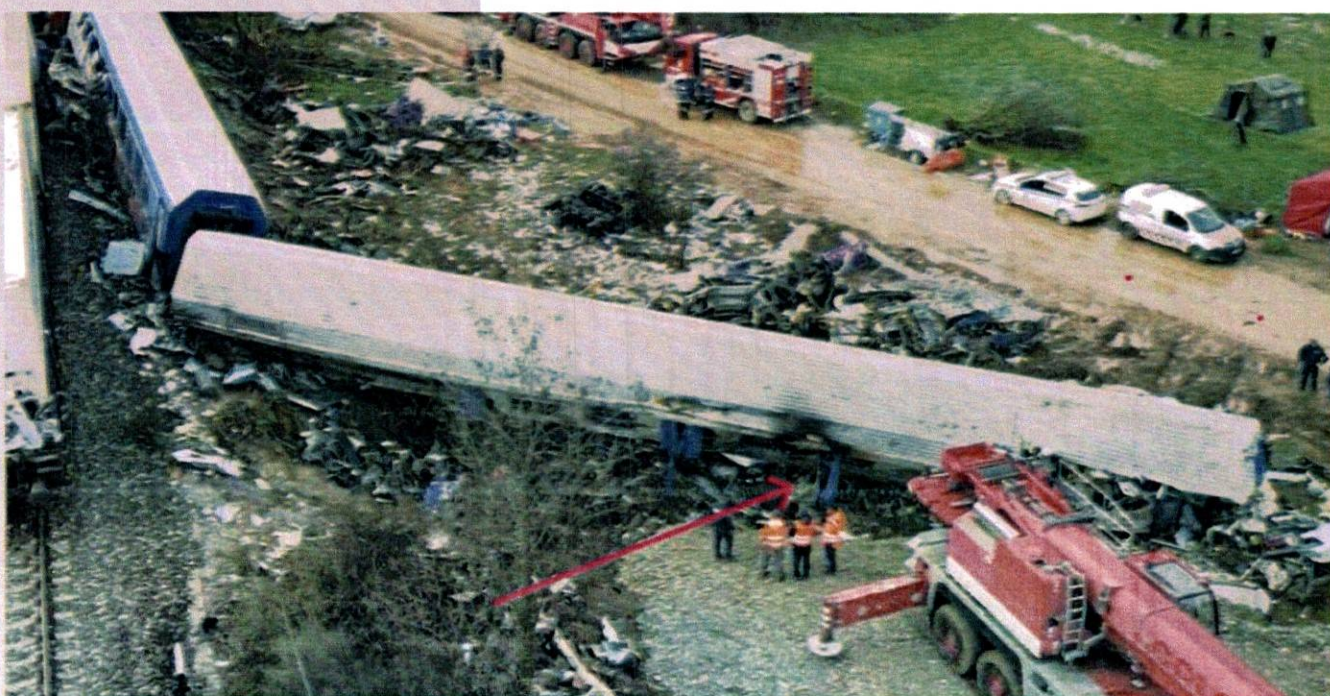
Στην φωτογραφία αυτή φαίνεται το κουτί αυτό πιθανότατα είναι αυτό που σφηνώθηκε κάτω από την εξωτερική πλευρά του βαγονιού της επιβατικής , προκαλώντας μικρή εξωτερική καύση , γιατί το περιεχόμενο του προφανώς είχε εξαντληθεί

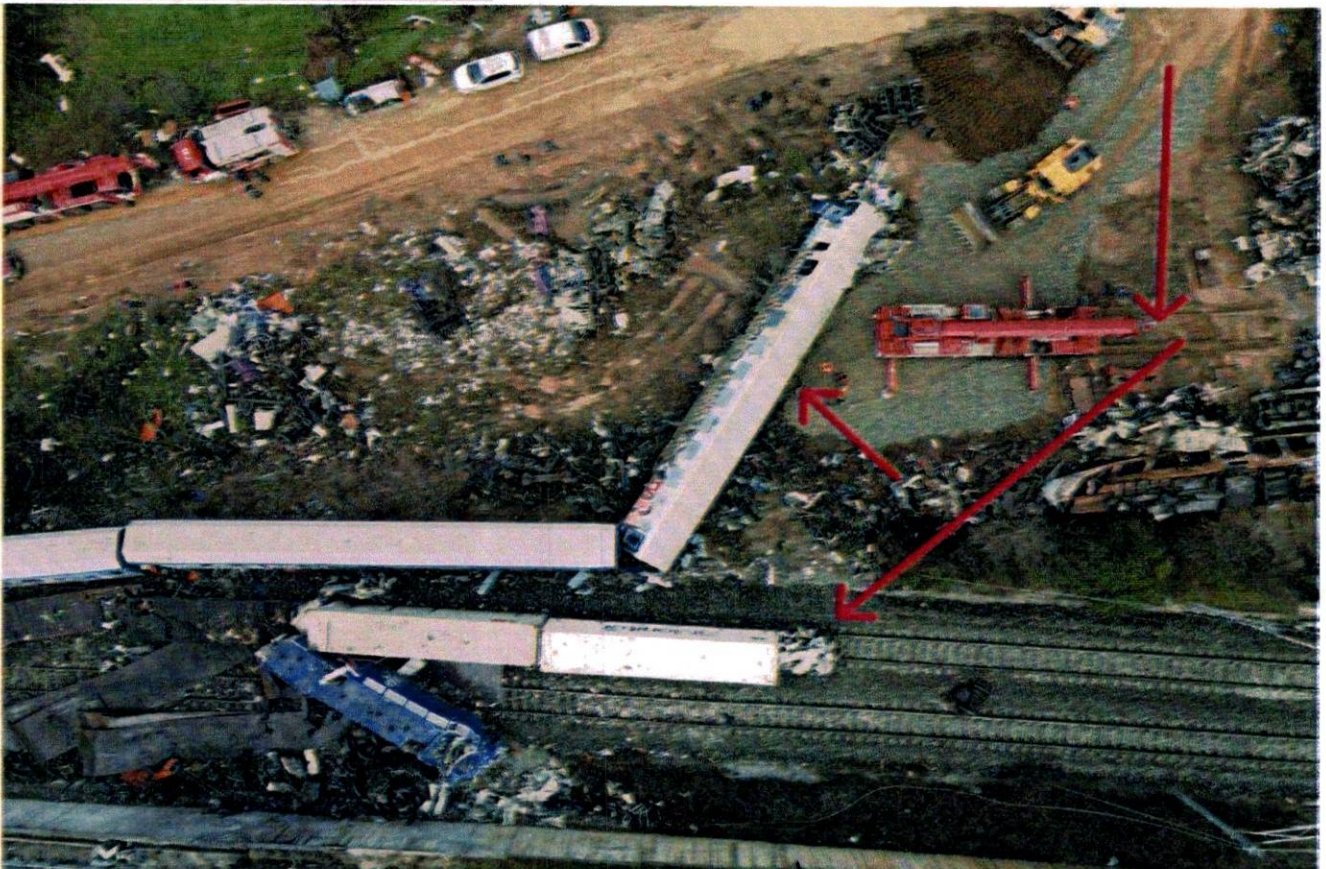
Στην φωτογραφία αυτή φαίνεται ο Γερανός να εγκαταλείπει την αρχική του θέση , αυτήν δηλαδή που εργαζόταν όλη την διάρκεια των επιχειρήσεων(χωρίς χαλίκια) να πλησιάζει το σημείο εντοπισμού του δοχείου μεταφοράς ευφλέκτου υλικού , για να βοηθήσει στον απεγκλωβισμό του.Αυτή είναι η μοναδική φορά που ο Γερανός μετακινήθηκε από την θέση του(βλέπε ίχνη κίνησης).Ακολούθως το αντικείμενο μεταφέρθηκε στην πλατφόρμα

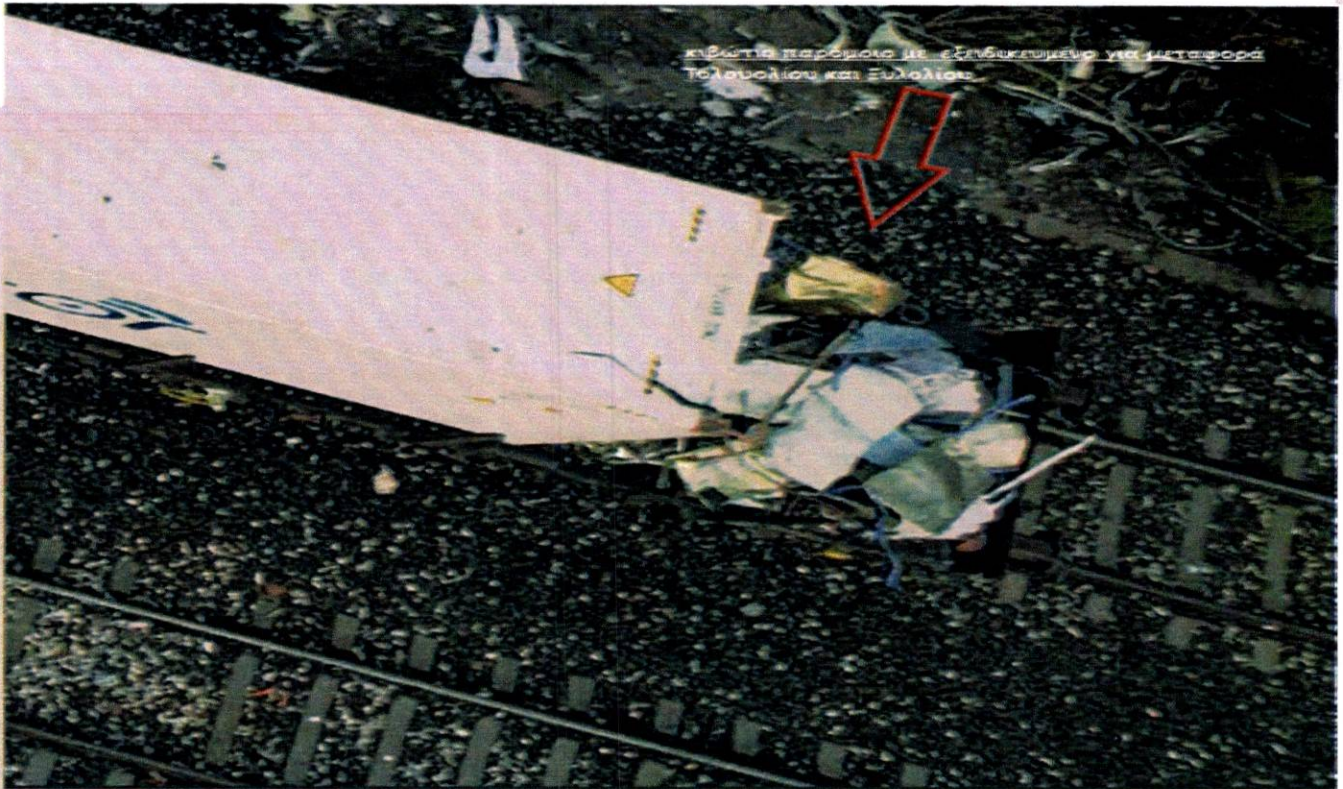
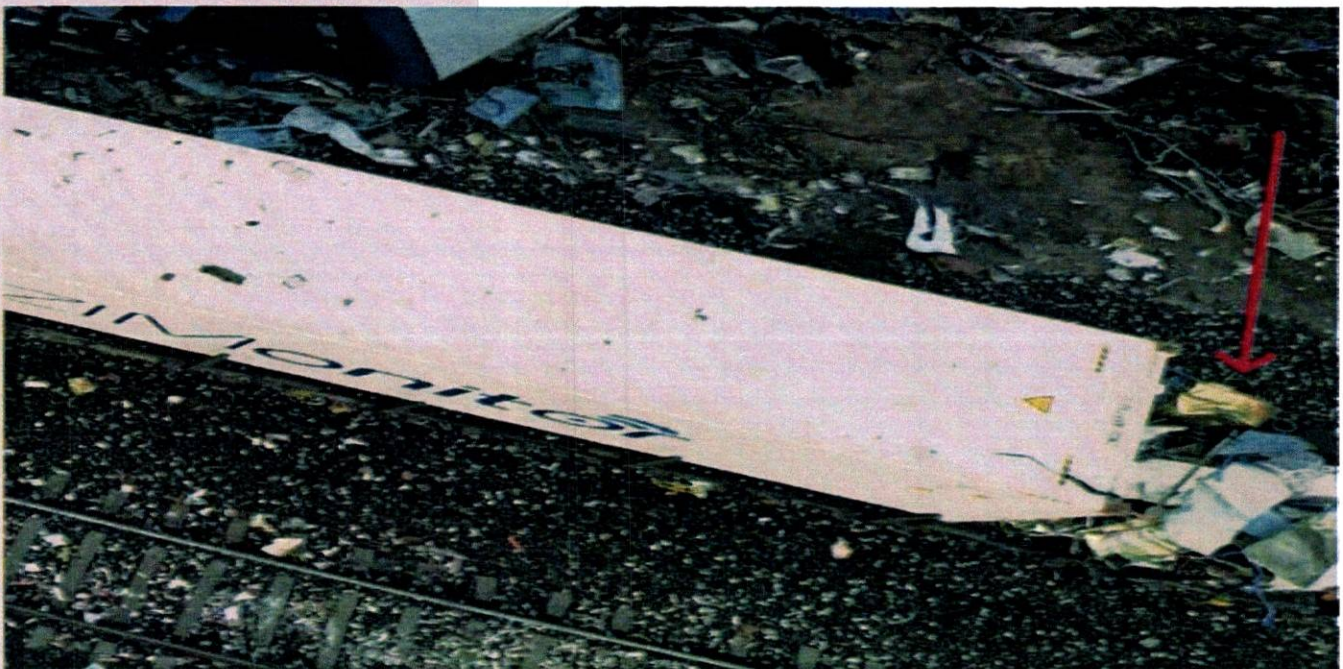
**Υπολείμματα δοχείου μεταφοράς τολουολίου σε καινούργιο φορτίο επί του βαγονιού ,αφού το προηγούμενο φορτίο μεταφορτώθηκε σε αμαξοστοιχία που ήλθε για το σκοπό αυτό. Το δοχείο έχει το χρώμα που θα έπαιρνε ανοξειδωτο κιβώτιο που εκτέθηκε σε υψηλή θερμοκρασία**

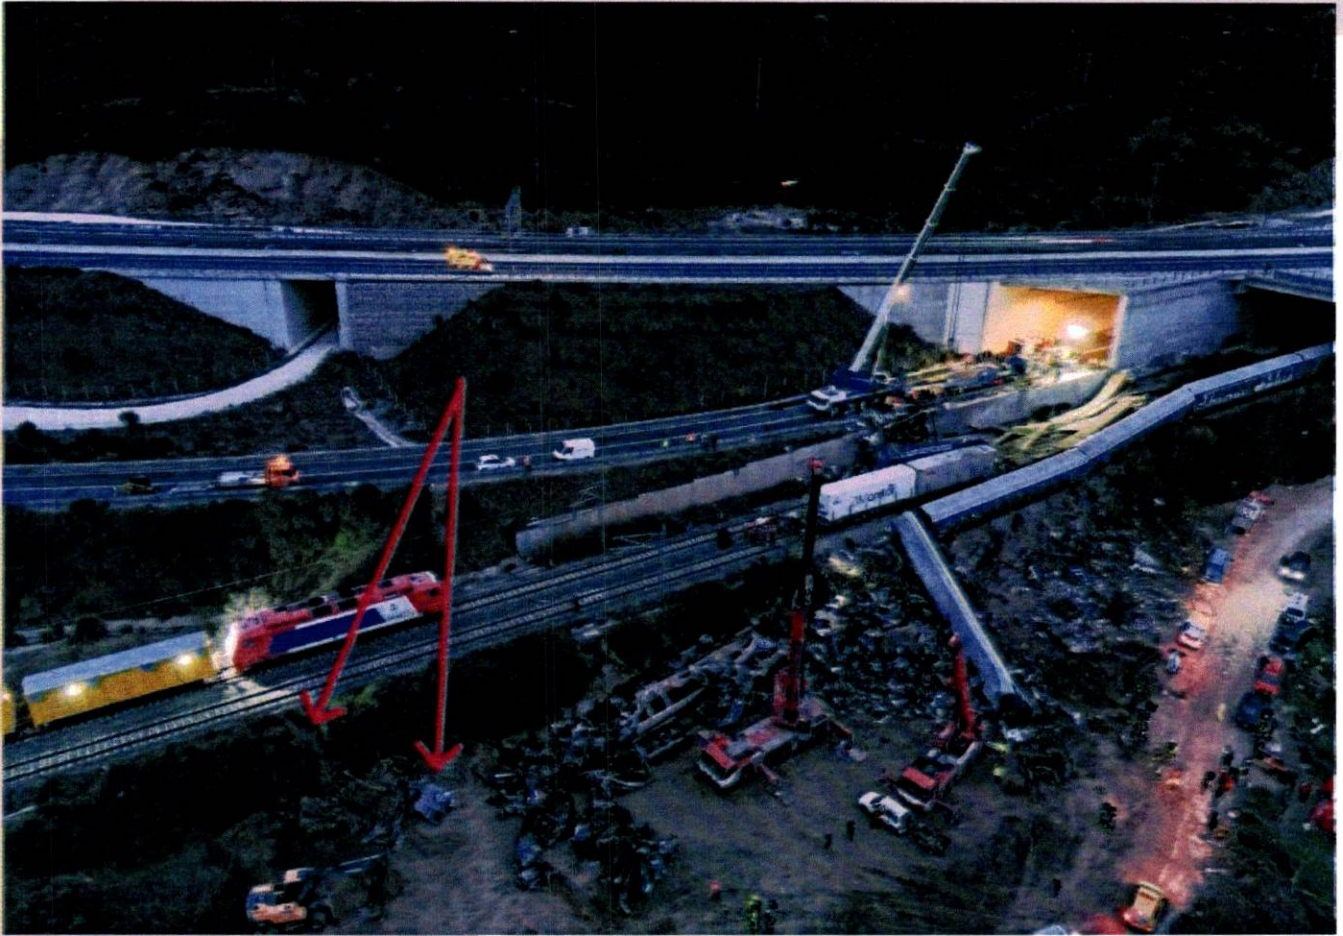
Στην παραπάνω φωτογραφία εικονίζεται τμήμα του κοντέινερ που εκτινάχθηκε και το οποίο περισυλλέγει μεταφέρθηκε στο σημείο και ακολούθως μεταφέρθηκε προφανώς και αυτό στον κενό χώρο πίσω από το εμπορευματοκιβώτιο , ενώ φαίνεται και η όδευση διέλευσης επί του πρανούς. Ακριβώς πίσω από την ανοικτή πλατφόρμα του εμπορευματοκιβωτίου επί της γραμμής διακρίνεται το προσωπικό που φαίνεται στο σημείο καθ όλη την διαδικασία μεταφοράς πειστηρίων στο σημείο εκείνο

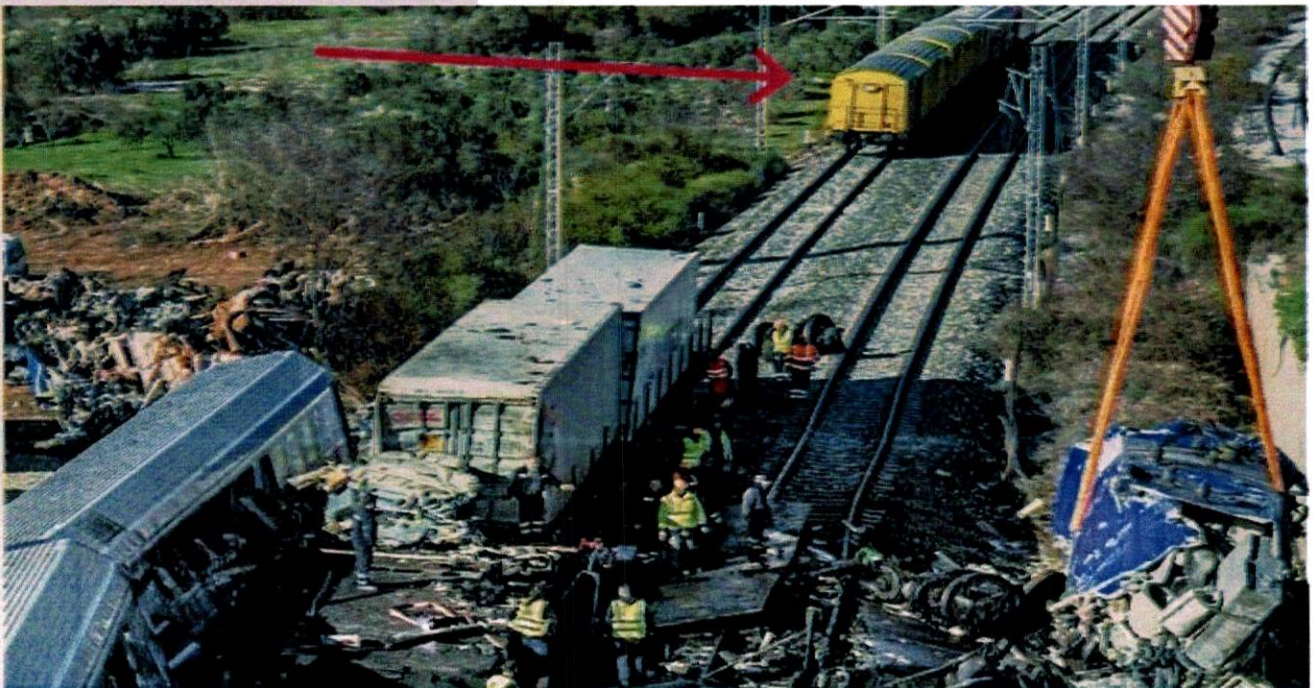
**Φωτογραφία με την αμαξοστοιχία μεταφόρτωσης των αντικειμένων και μεταφοράς τους σε άγνωστη κατεύθυνση , αφού στην θέση Κουλούρι δεν βρέθηκαν. Είναι εμφανής η συνεχόμενη παρουσία της βοηθητικής αμαξοστοιχίας με τα κίτρινα βαγόνια και με φορά που επιτρέπει φόρτωση αυτών των στοιχείων.-πειστηρίων.**

Η μεταφορά και αφαίρεση αυτών των κομματιών είναι άκρως προβληματική και ενοχοποιητική ως προς την αλλοίωση της σκηνής του δυστυχήματος(εγκλήματος) μιας και τα συγκεκριμένα κομμάτια δεν αποτελούν κομμάτια του δηλωμένου εμπορεύματος της εμπορικής αμαξοστοιχίας, και έπρεπε να μεταφερθούν με τα υπόλοιπα συντρίμια – πειστήρια του δυστυχήματος στην θέση Κουλούρι όπου έχουν μεταφερθεί τα υπόλοιπα με τα φορτηγά αυτοκίνητα όπως έγινε και όχι προς άγνωστη κατεύθυνση , αφού στην θέση Κουλούρι τέτοια αντικείμενα δεν υφίστανται.

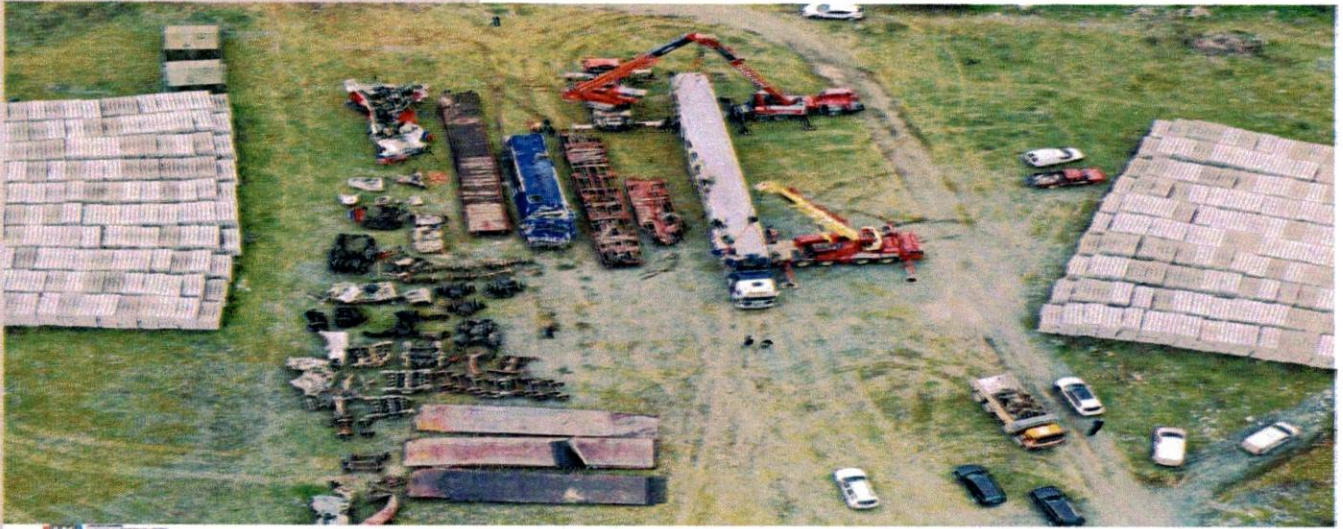
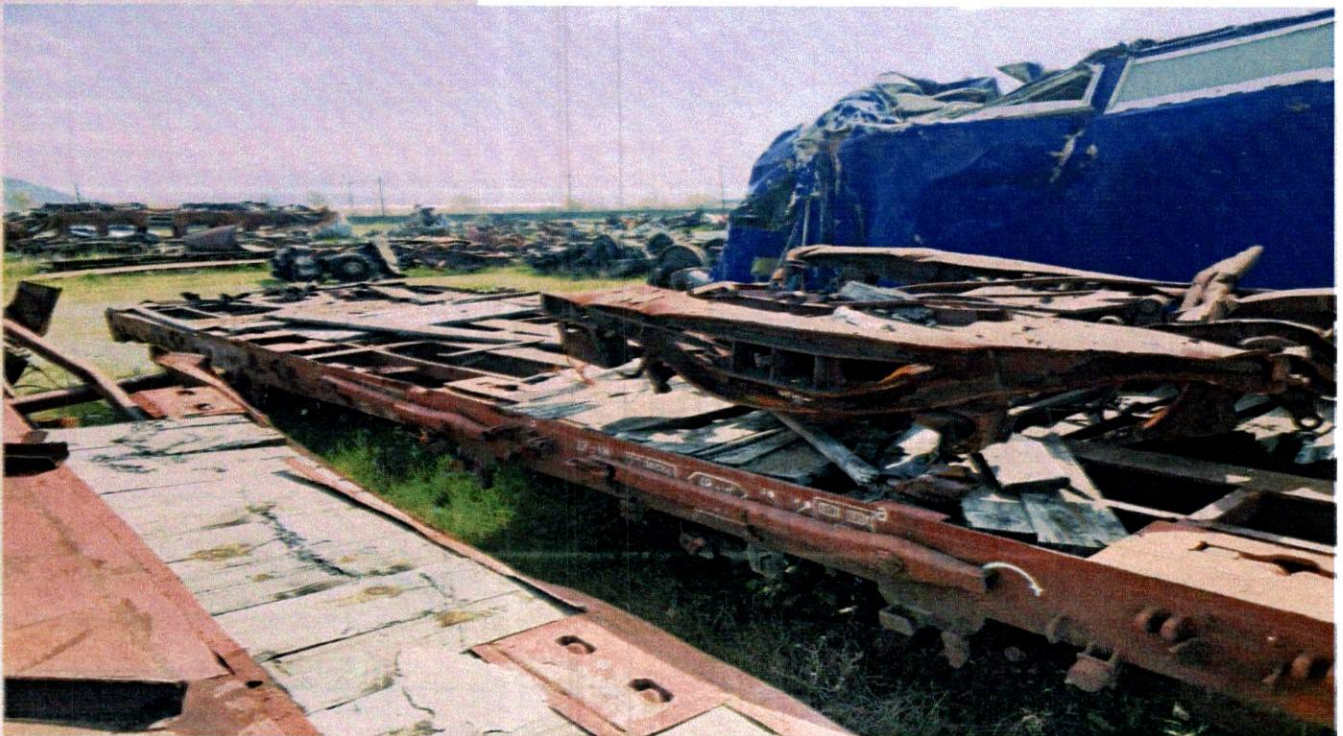
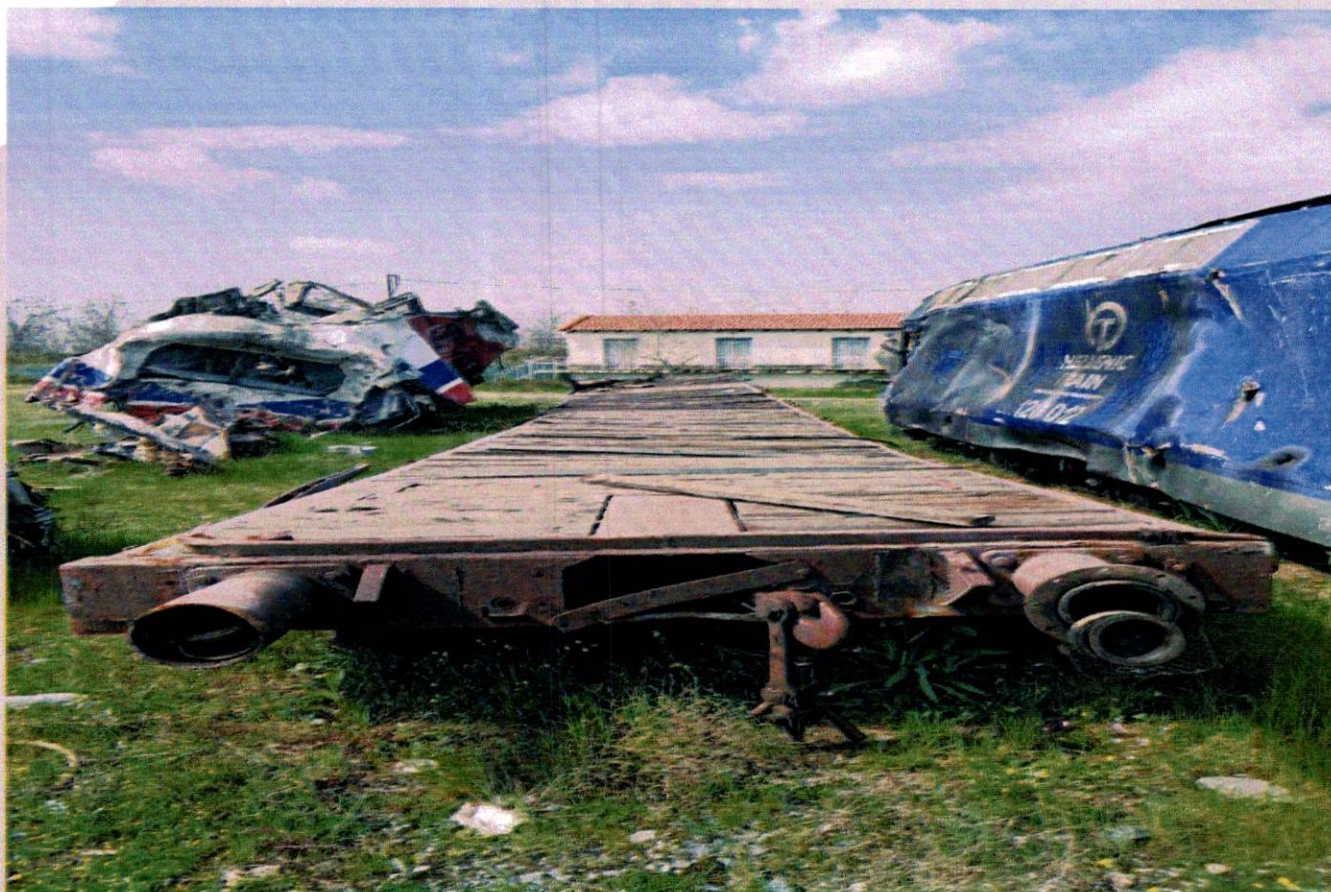
**Φωτο: Παραπάνω Τα συντρίμμια στην θέση Κουλούρι , όπου φαίνονται μεταξύ των άλλων και οι μηχανές της εμπορικής άκαυστες σε αντίθεση με το βασικό αφήγημα Πυροσβεστικής και πραγματογνωμόνων διορισθέντων και μη.**

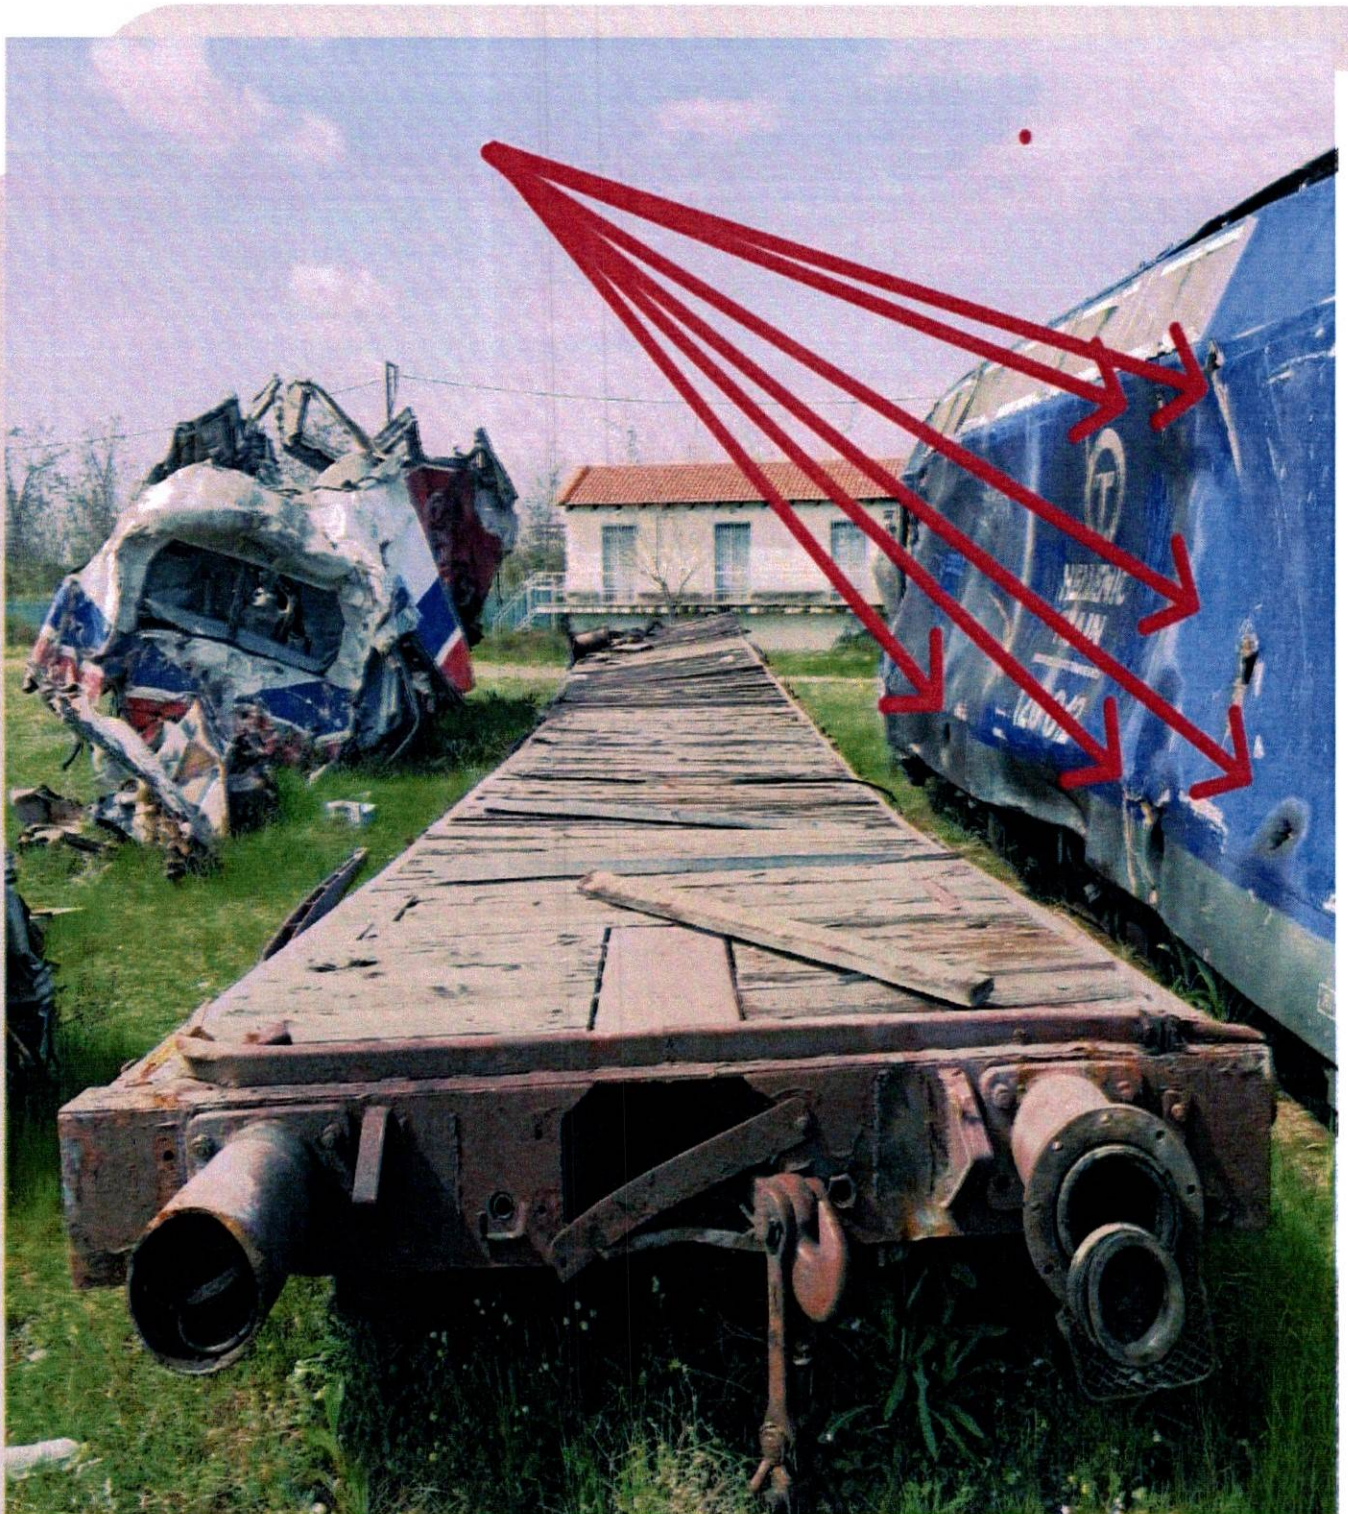
Στην παραπάνω φωτογραφία αυτή φαίνονται τρύπες στην εξωτερική επιφάνεια της 2<sup>ης</sup> ηλεκτρομηχανής με φορά απέξω προς τα μέσα , απόδειξη ' ' ότι τα αντικείμενα που έπεσαν πάνω της ήταν σε διασπορά και με μεγάλη ταχύτητα , ενώ πιθανότατα η μηχανή να είχε ήδη διπλώσει , ίσως λόγω της απότομης πέδησης. Τα αντικείμενα αυτά προϊόντα έκρηξης πτητικών αερίων καυσίμων που προηγήθηκε χιλιοστά δευτερολέπτου πριν και αποδεικνύουν ότι ο χώρος ή το φορτίο επικινδύνων υλικών ήταν πίσω από την 2<sup>η</sup> μηχανή της εμπορικής ή στον κενό χώρο του 1<sup>ου</sup> βαγονιού ή στον αντίστοιχο του βαγονιού No 4 , της εμπορικής αμαξοστοιχίας.

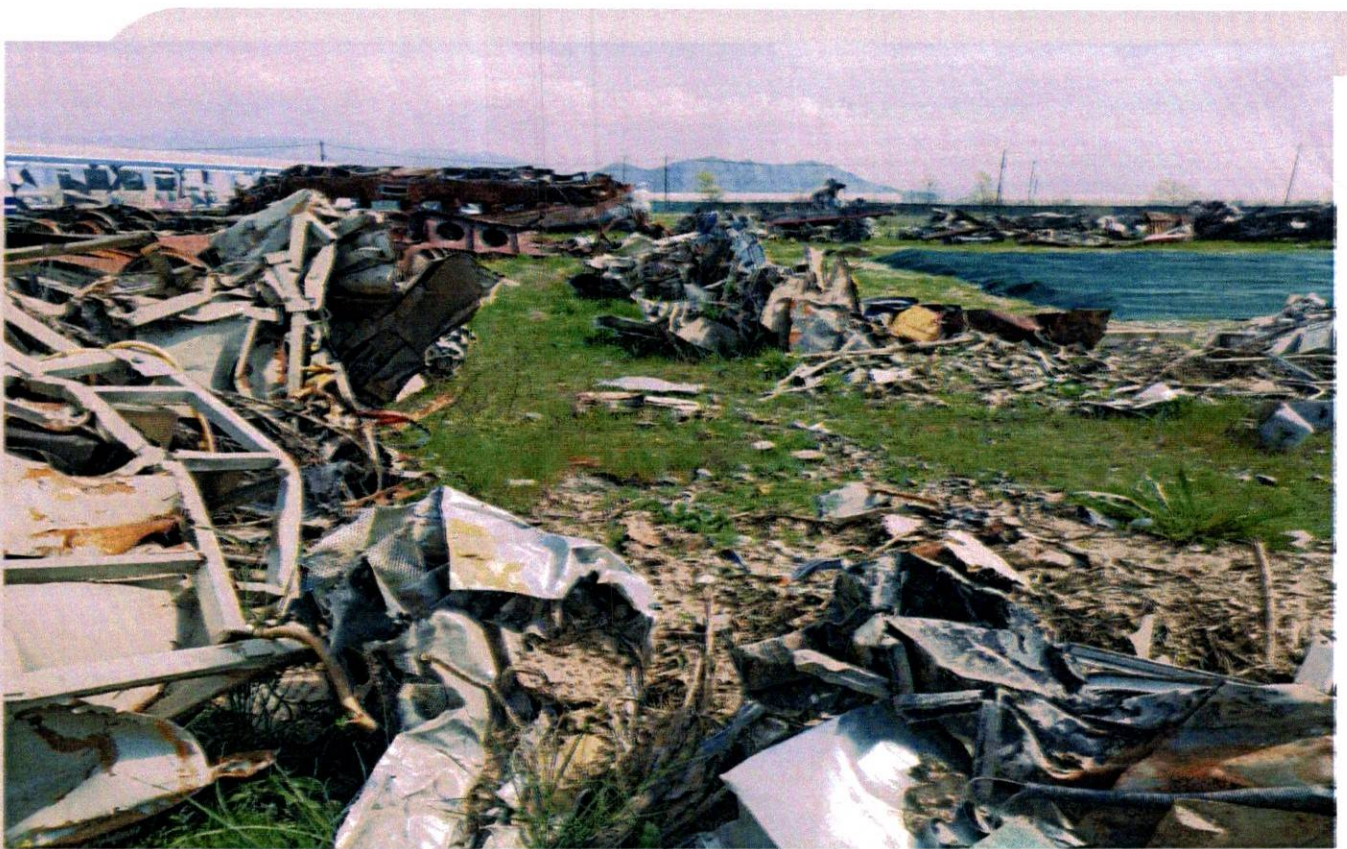
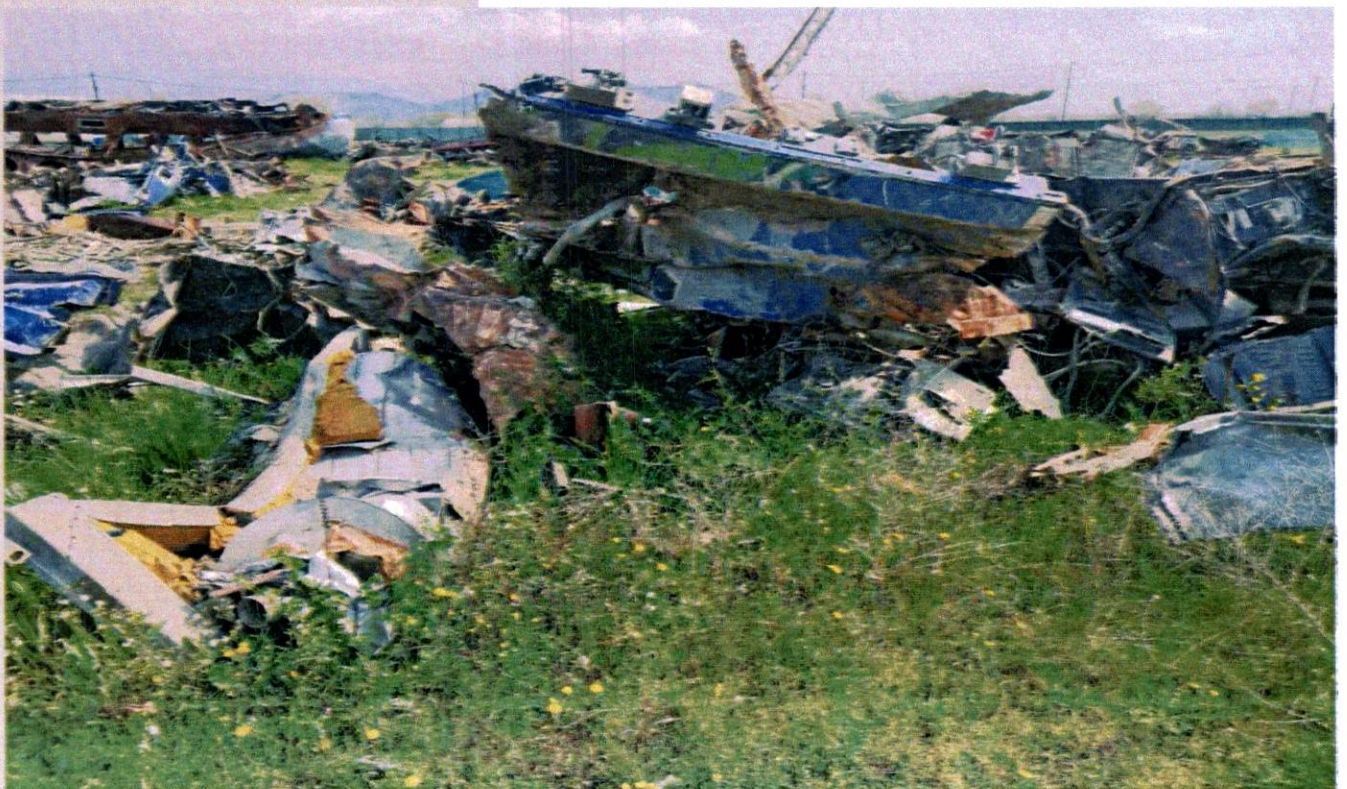
*Τα συντρίμια-πειστήρια όπως είναι σήμερα στην Θέση Κουλούρι*
