**ΣΥΓΚΡΟΥΣΗ ΤΡΕΝΩΝ ΚΙΝΟΥΜΕΝΩΝ  
ΑΝΤΙΘΕΤΑ ΣΤΗΝ ΙΔΙΑ ΣΤΑΘΕΡΗ  
ΓΡΑΜΜΗ.  
ΔΙΕΡΕΥΝΗΣΗ ΠΡΟΚΛΗΘΕΙΣΑΣ  
ΕΚΡΗΞΗΣ-ΠΥΡΚΑΓΙΑΣ  
ΠΙΘΑΝΟΛΟΓΟΥΜΕΝΑ ΘΥΜΑΤΑ ΑΠΟ  
ΤΗΝ ΦΩΤΙΑ:28**

**ΕΙΔΙΚΗ ΣΥΜΠΛΗΡΩΜΑΤΙΚΗ  
ΤΕΧΝΙΚΗ ΕΚΘΕΣΗ Νο 2  
(ΤΕΛΙΚΗ)**

**Συνέχεια της από 18/2/2024** έκθεσης τεχνικής πραγματογνωμοσύνης και της από 7/3/2024 συμπληρωματικής και επειδή στην έρευνα μας προέκυψαν σημαντικά στοιχεία τα οποία αποκαλύπτουν με απόλυτο και αντικειμενικό τρόπο τόσο την αλληλουχία γεγονότων λίγα δευτερόλεπτα πριν την σύγκρουση , κατά την διάρκεια αυτής και μετά από αυτήν , καθώς και το υλικό το οποίο προκάλεσε το αεριώδες νέφος , την έκρηξη και κατ επέκταση την πυρκαγιά κυρίως στο επιβατηγό βαγόνι και το οποίο ήταν ικανό να προκαλέσει πολλούς εκ των θανάτων, αλλά και τις διαδικασίες ταχείας και οργανωμένης διαμόρφωσης της σκηνής του δυστυχήματος(εγκλήματος κατά την Ποινική Δικονομία) , διαμόρφωση που οδήγησε σε απώλεια και καταστροφή σημαντικών αποδεικτικών στοιχείων.

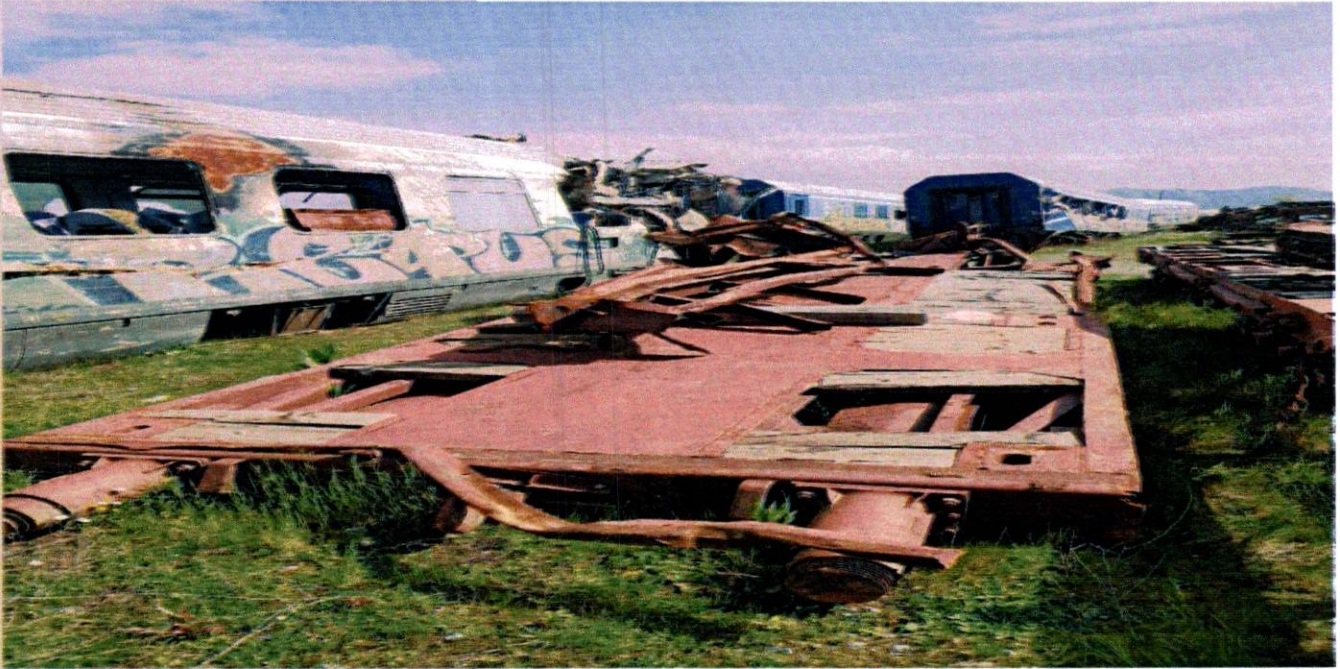
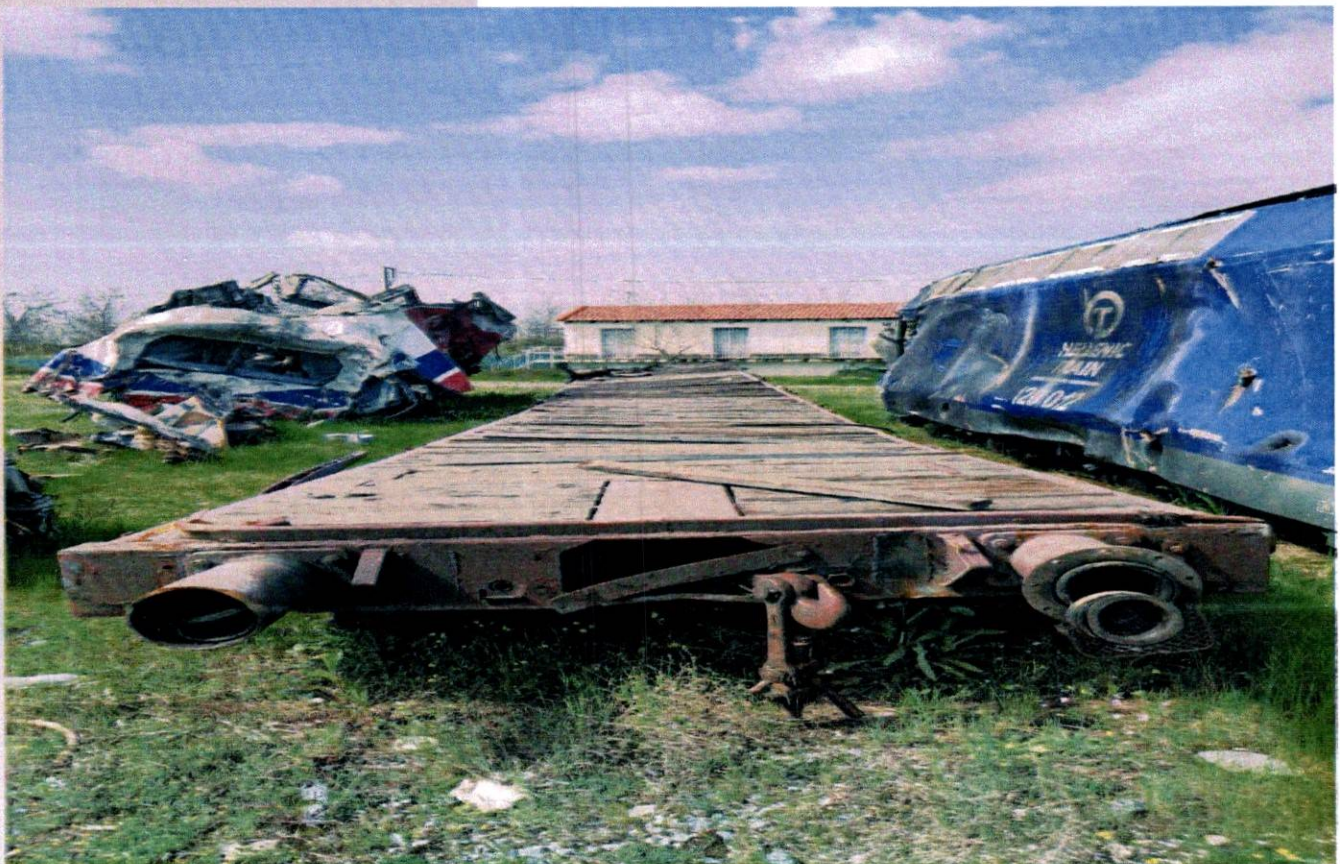
Η πρόσδεση τους δεν ήταν η ενδεδειγμένη και αυτό διότι τουλάχιστον όπως φαίνεται στο παρακάτω φωτογραφικό υλικό δεν υπήρχαν ή δεν ήταν ικανοί οι μηχανισμοί ασφαλείας , για να μην αποκοπούν σε περίπτωση σύγκρουσης.

Φωτο..στις οποίες φαίνεται ότι δεν υπήρχαν επαρκείς μηχανισμοί ασφαλείας μπροστά και πίσω στις πλατφόρμες.

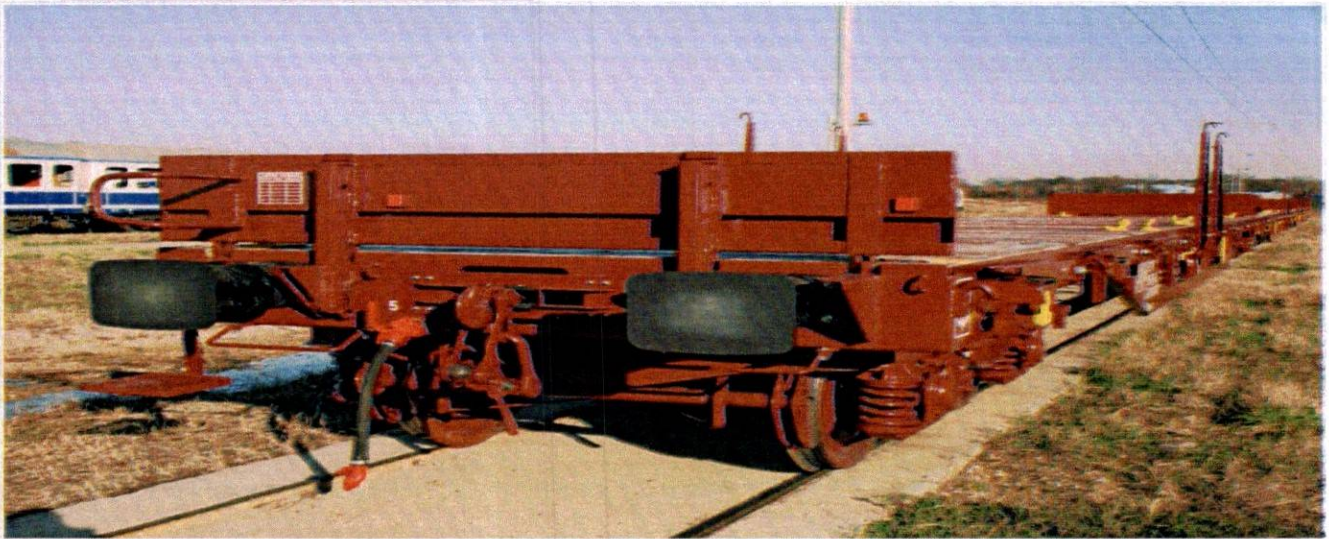
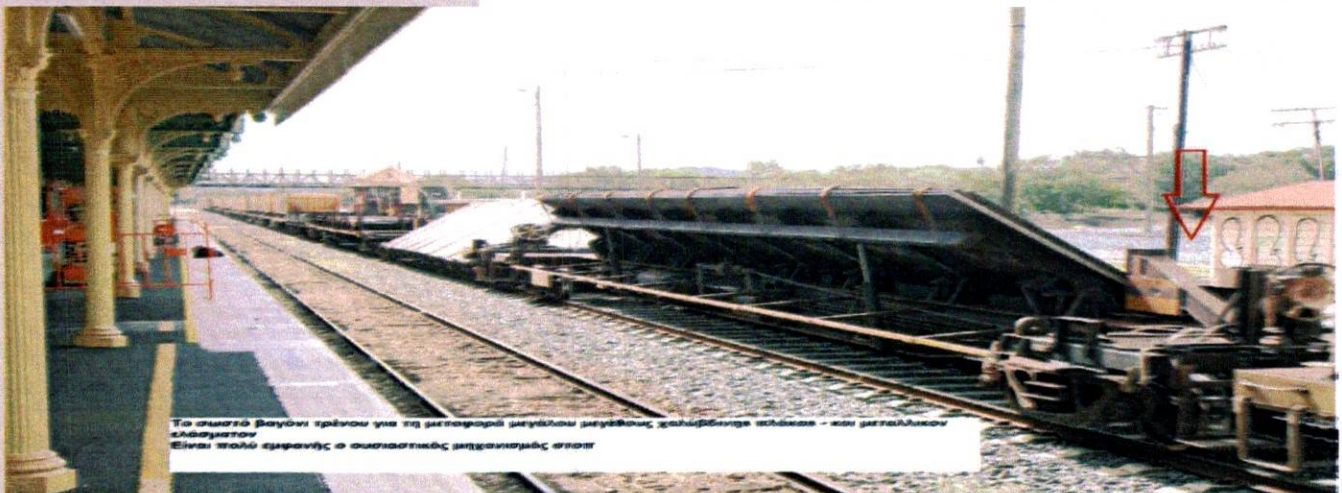
Το σκιστό βαγόνι τρένου για τη μεταφορά μεγάλων μεγέθους χυμίδων/αερίων αλάσματος - και μεταλλικών ελάσματος  
Είναι πολύ εμφανής ο αυτιστικός μηχανισμός ασφαλείας

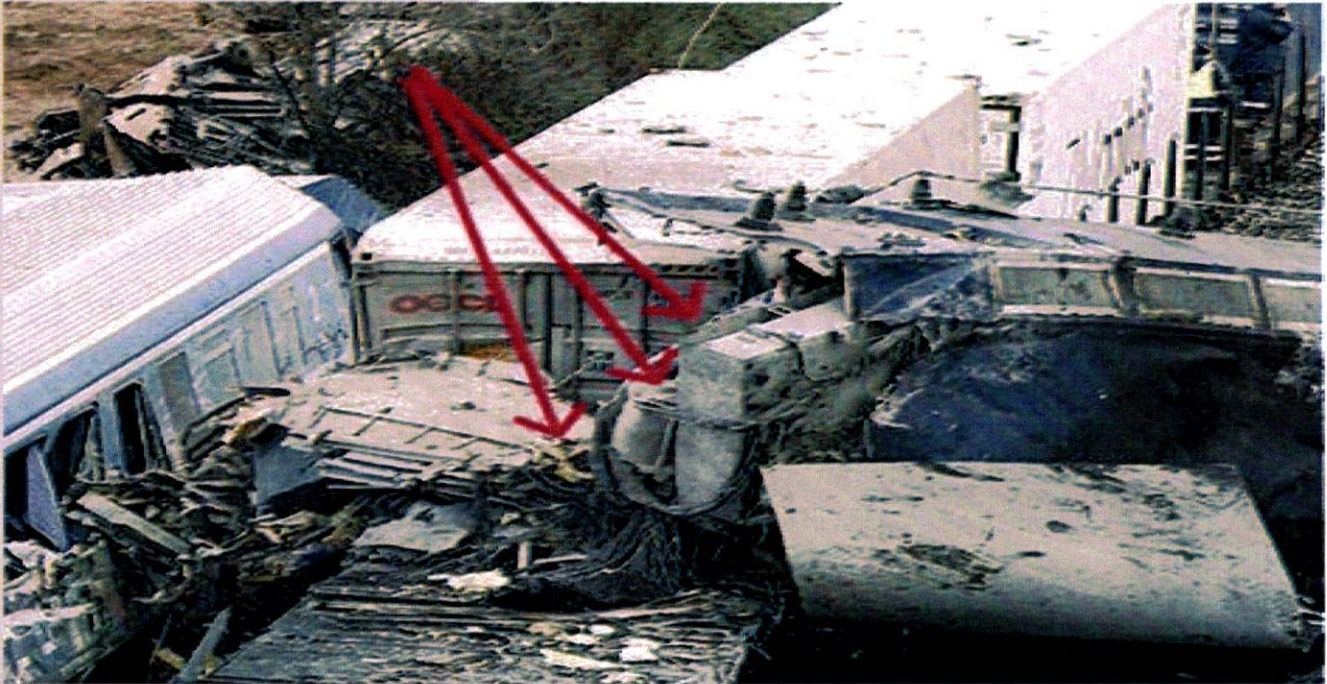
Κατά την σύγκρουση της πρώτης ηλεκτράμαξας με την αρχή της επιβατικής αμαξοστοιχίας, προκάλεσε την μετατόπιση του φορτίου το οποίο πίεσε υπερβολικά το πίσω μέρος της δεύτερης ηλεκτράμαξας εξ ου και η αποκόλληση τμήματος αυτής

προκαλώντας την να σηκωθεί στον αέρα σχηματίζοντας το γράμμα (Λ) μεταξύ πρώτης και δεύτερης ηλεκτράμαξας. Και φορά ημικυκλική προς τα αριστερά του άξονα φοράς ( ουσιαστικά όλα πλην ενός των ελασμάτων πέρασαν από κάτω και από τις δύο ηλεκτράμαξες) Το πίσω μέρος της ηλεκτράμαξας μαζί με το τυλιγμένο γύρω της έλασμα λαμαρίνας χτύπησαν τα πάνελ του κοντέινερ μεταφοράς εύφλεκτων. Ακολούθως η εξέλιξη είναι ίδια όπως παραπάνω. **Σημειώνεται ότι από πρόχειρους υπολογισμούς η πλατφόρμα(βαγόνι) Νο 4 ήταν κατά πολύ μεγαλύτερη από τα άλλα βαγόνια(περίπου 20%)**
