Αρχηγείο Πυροσβεστικού Σώματος
Διεύθυνση Αντιμετώπισης
Εγκλημάτων Εμπρησμού

Αυτοψία στο χώρο του Κουλουρίου
Λαρίσης, σημείο απόθεσης
συντριμμίων του σιδηροδρομικού
δυστυχήματος των Τεμπών

Αυτοψία στον χώρο του Κουλουρίου, σημείο απόθεσης συντριμμίων του σιδηροδρομικού δυστυχήματος των Τεμπών.

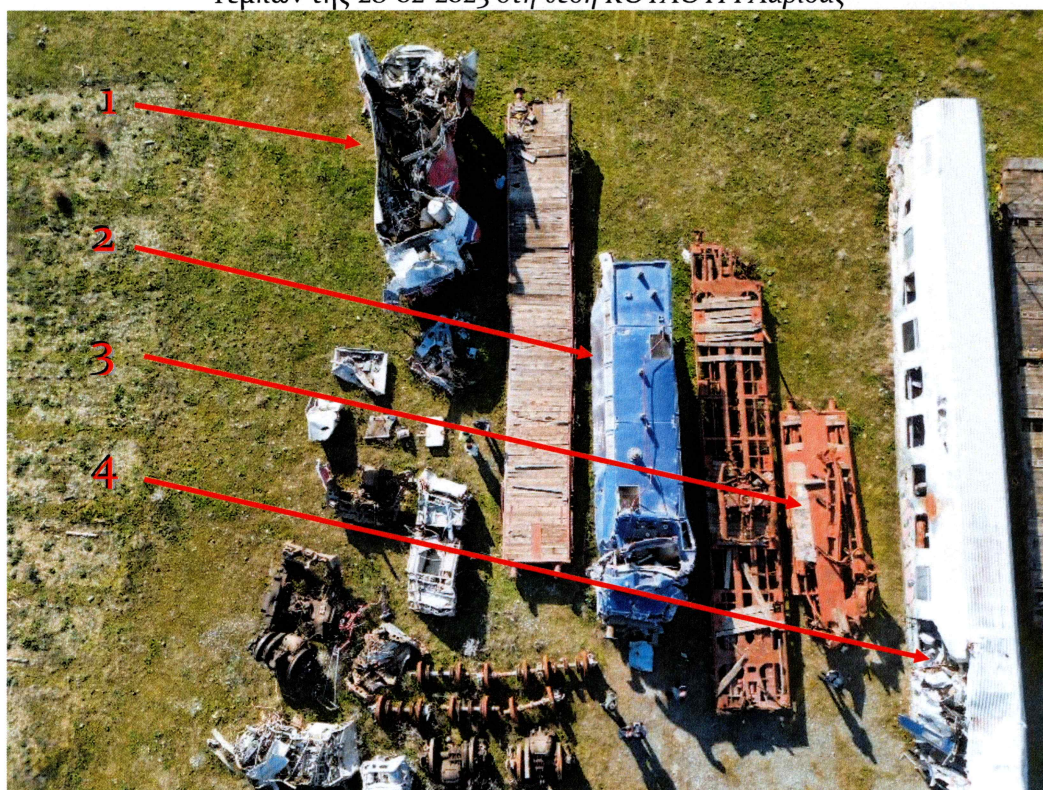
Άποψη χώρου Κουλουριού με επισήμανση κάποιων από τα μεγαλύτερα τμήματα στα οποία αναφέρονται τα ερωτήματα: 1) πρώτη Η/Α εμπορευματικής, 2) δεύτερη Η/Α εμπορευματικής, 3) τμήμα πρώτης φορτάμαξας εμπορευματικής, 4) βαγόνι Νο.3 επιβατικής, με πολλά επιμέρους μικρότερα ή μεγαλύτερα τμήματα διάσπαρτα στο χώρο .

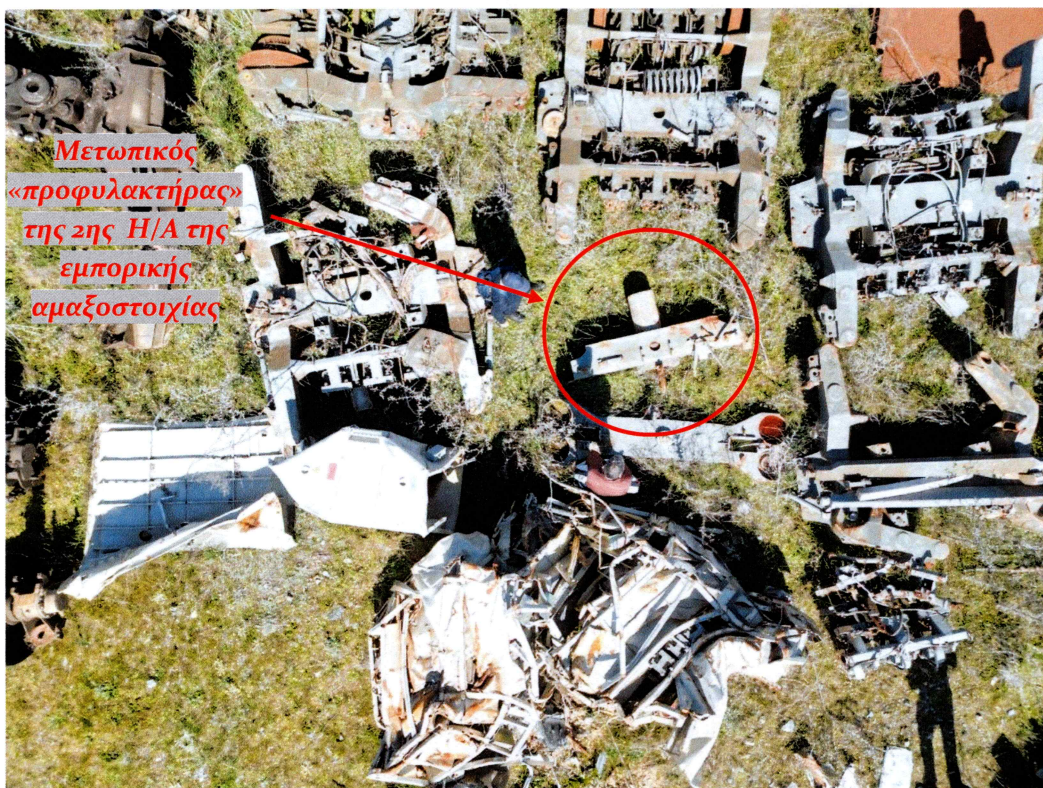
Αρχικό σημείο που εντοπίστηκε ο μετωπικός «προφυλακτήρας» της 2ης Η/Α της εμπορικής αμαξοστοιχίας.

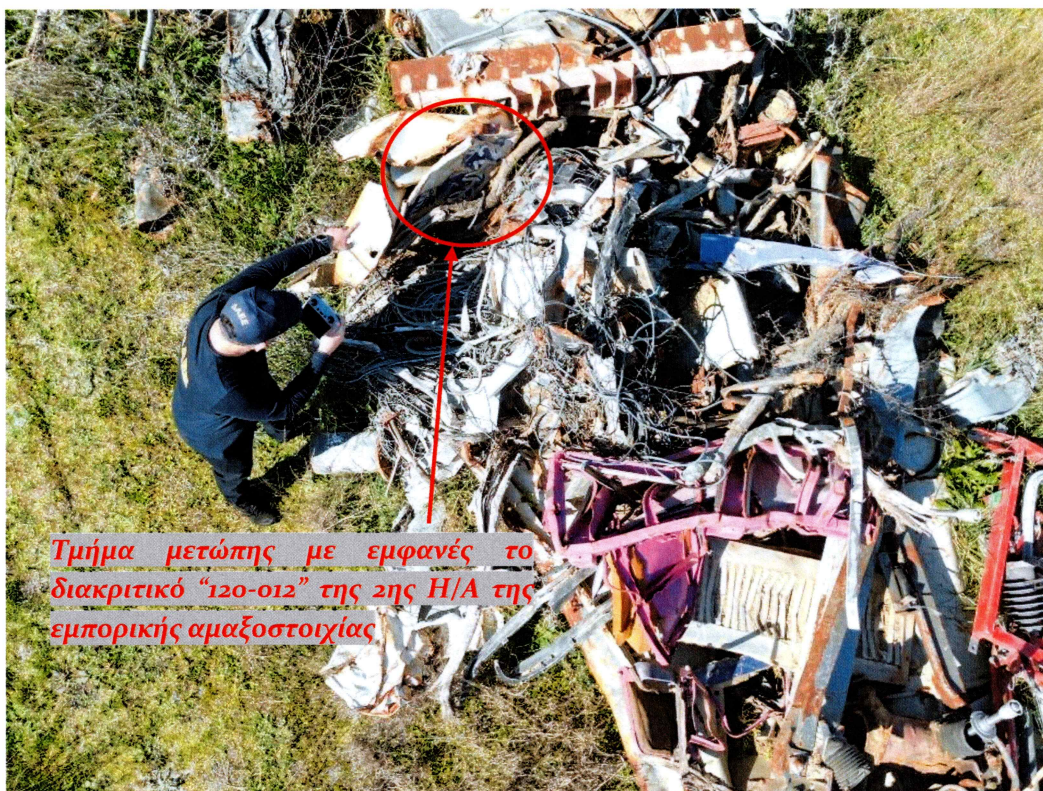
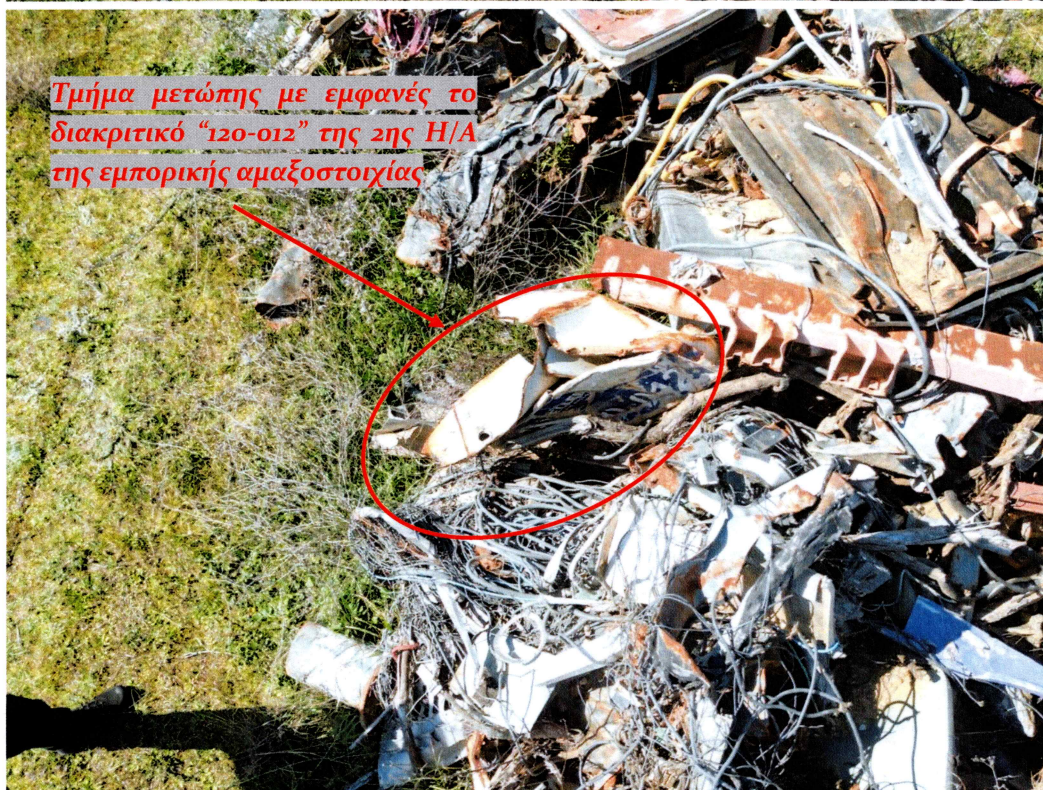
Τμήμα μετώπης με εμφανές το
διακριτικό "120-012" της 2ης Η/Α της
εμπορικής αμαξοστοιχίας

Απομακρυσμένη και εστιασμένη φωτογραφία που απεικονίζει τμήμα μετώπης με εμφανές το διακριτικό "120-012" της 2^{ης} Η/Α της εμπορικής αμαξοστοιχίας.

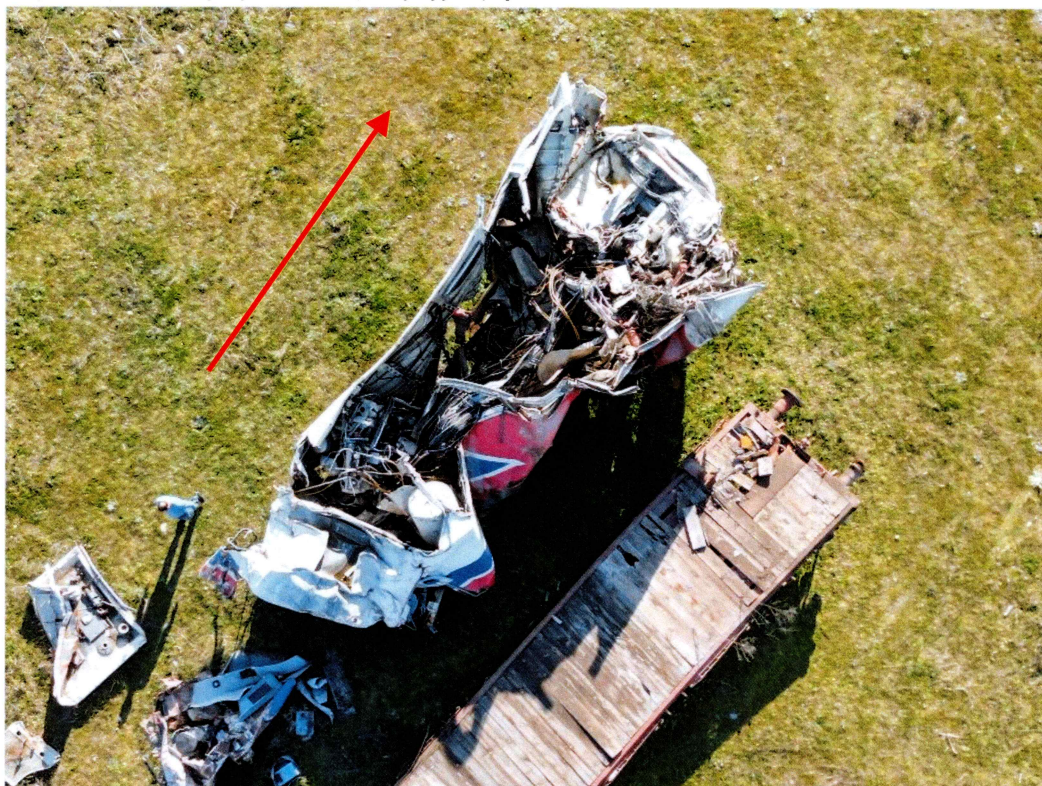
Λήψη από αέρος της πρώτης Η/Α του εμπορευματικού συρμού. Με το ερυθρό διάνυσμα η φορά κίνησης κατά την στιγμή του δυστυχήματος.

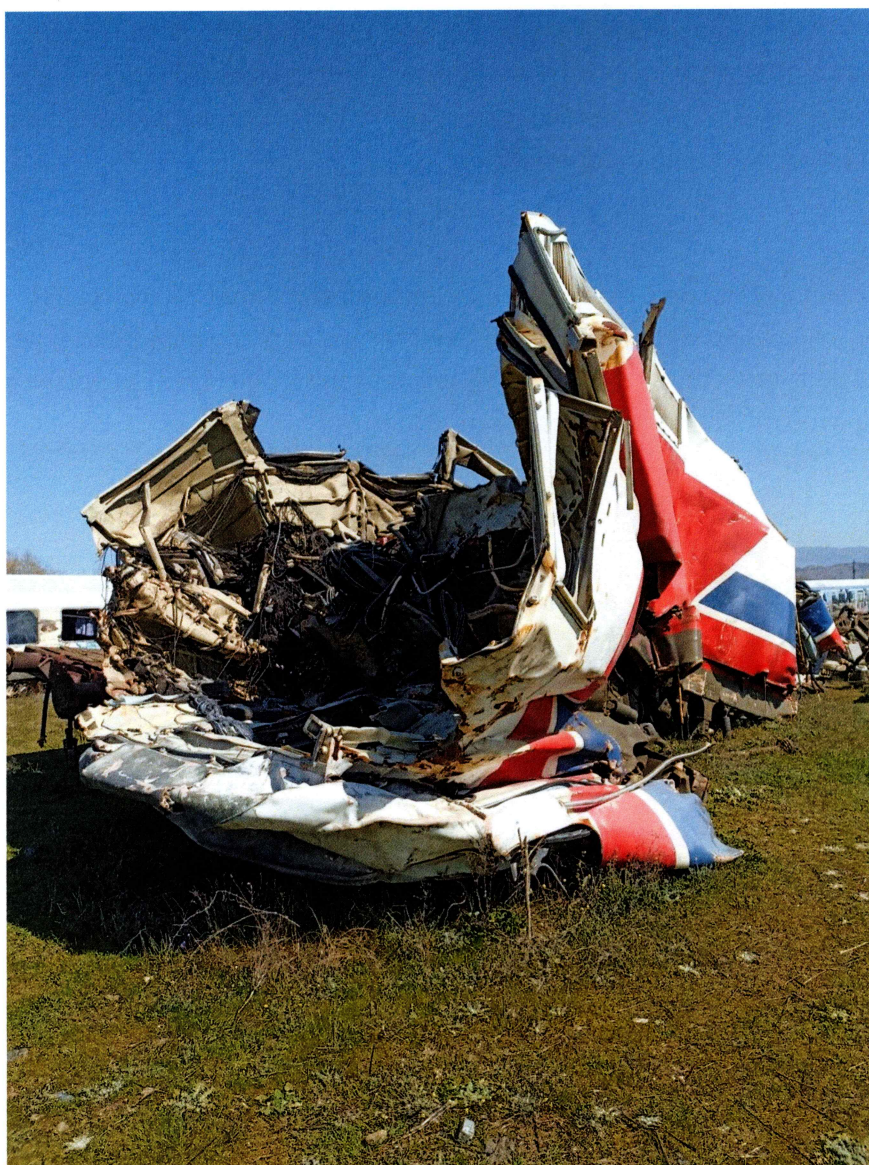
Λήψη της Η/Α εμπορευματικής, εμπρόσθιο μέρος κατά φορά κίνησης

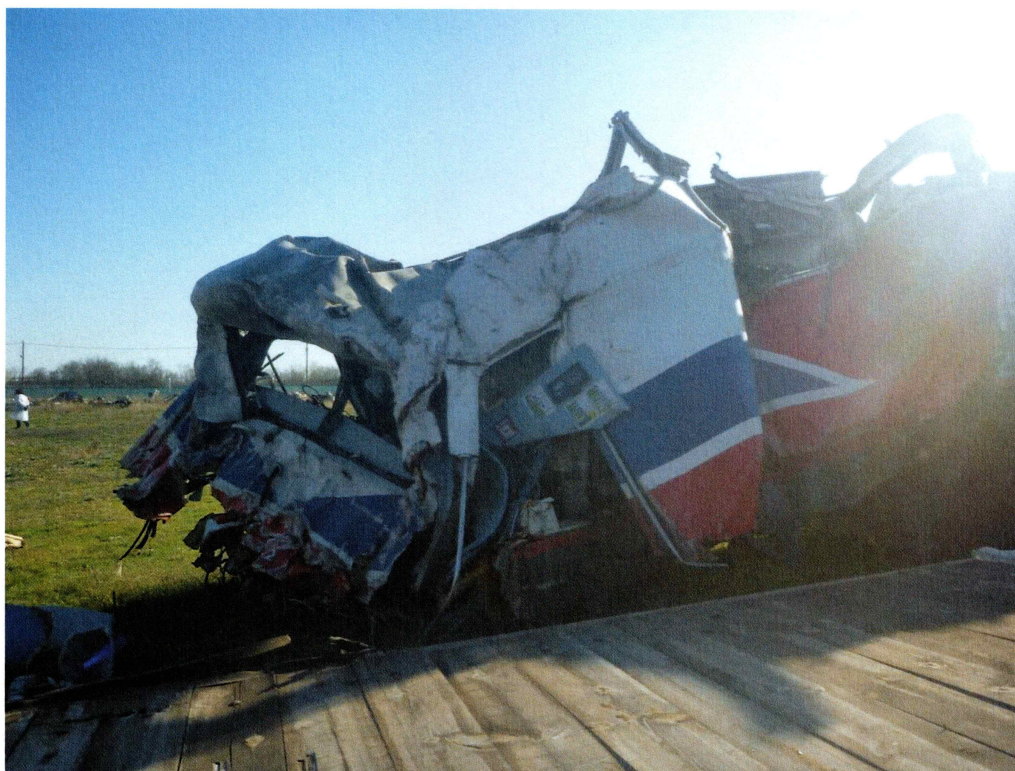
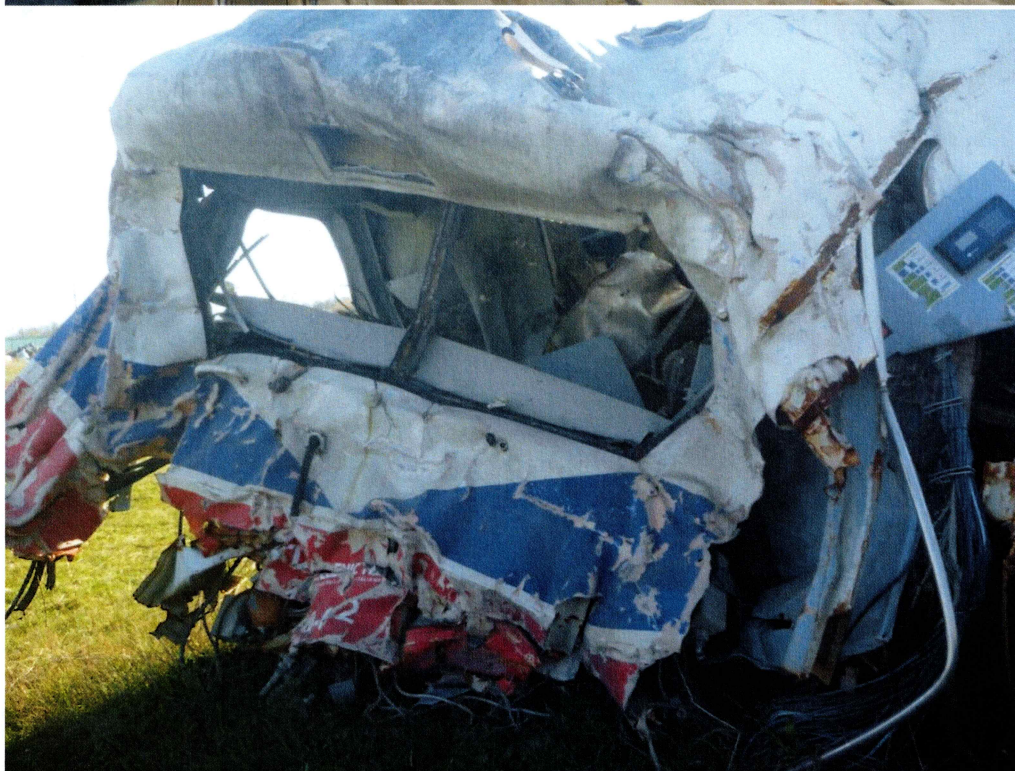
Λήψεις της Η/Α εμπορευματικής (οπίσθιο μέρος κατά φορά κίνησης).

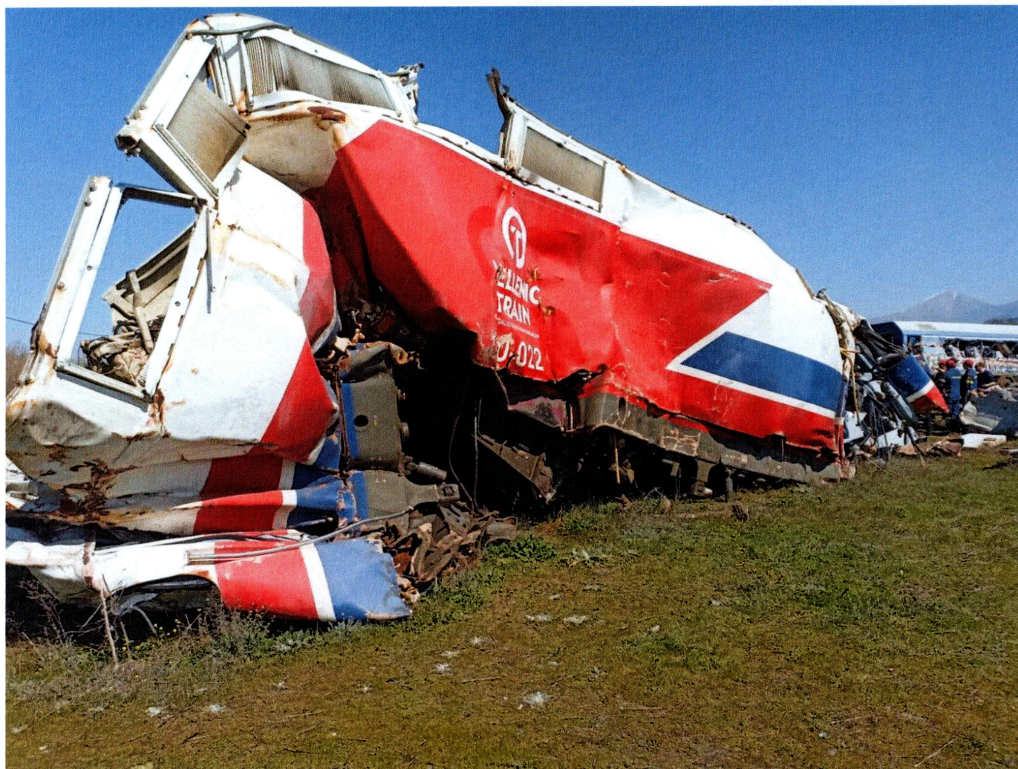
Πλαϊνή λήψη, εμφανής εκτεταμένη στρέβλωση κατά μήκος του άξονα κίνησης.

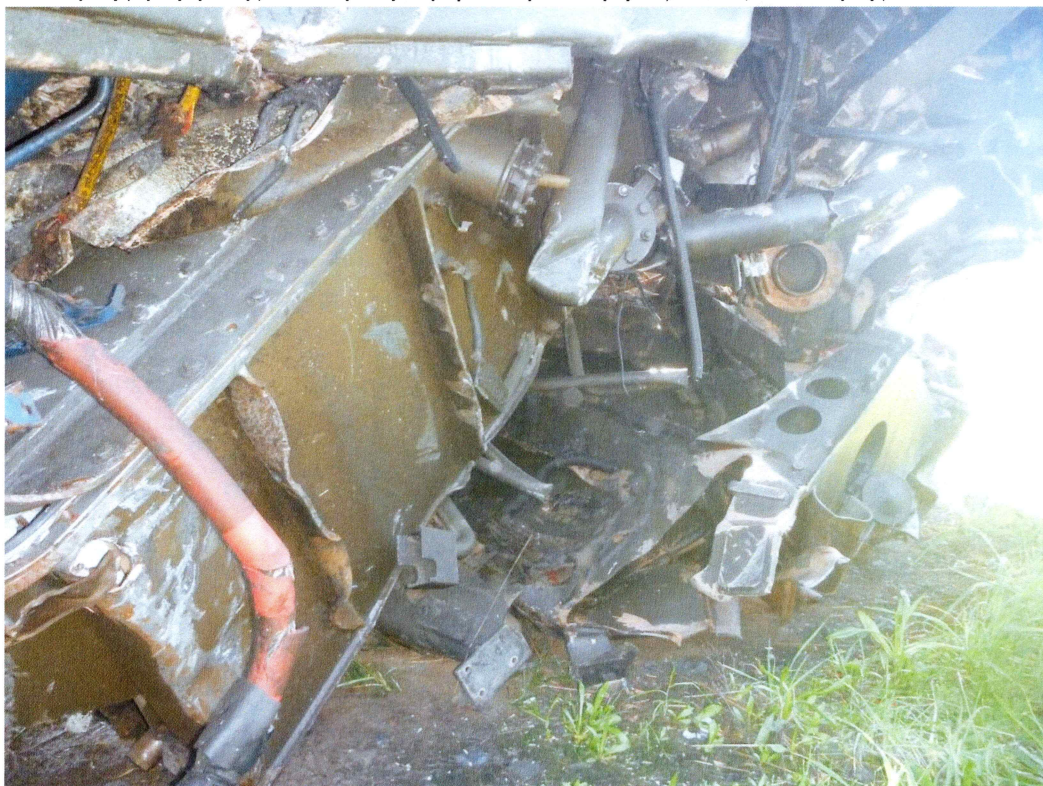
Λεπτομέρεια κάτω μέρους, εμφανής ο Μ/Σ. Κάποιες ενδείξεις καύσεως επί των μεταλλικών επιφανειών (χαμηλά) χωρίς χαρ/κα μεγάλης έντασης / βιαιότητας καύσης

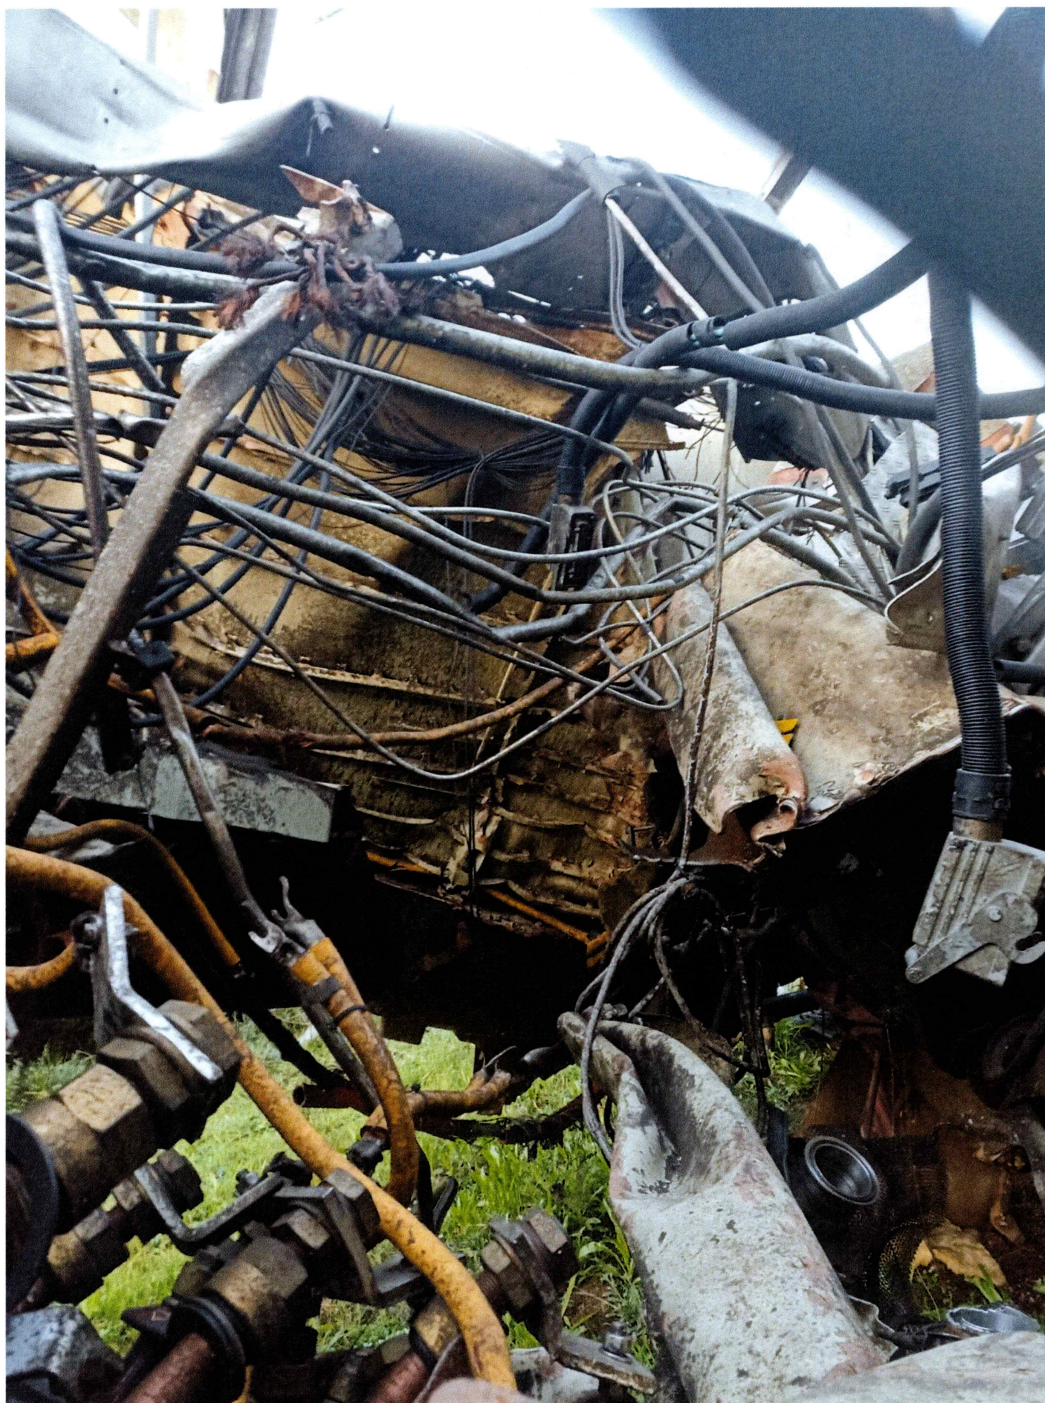
Εσωτερικά, πλευρά εκτεθειμένη προς το έδαφος, που αντίστοιχα θα ήταν πλησιέστερα προς την χαμηλότερης έντασης εστία. Και εδώ, στο άνω μέρος, εμφανής δέσμη καλωδιώσεων που δεν έχουν καεί (έχουν ακόμη μονωτικό περίβλημα).

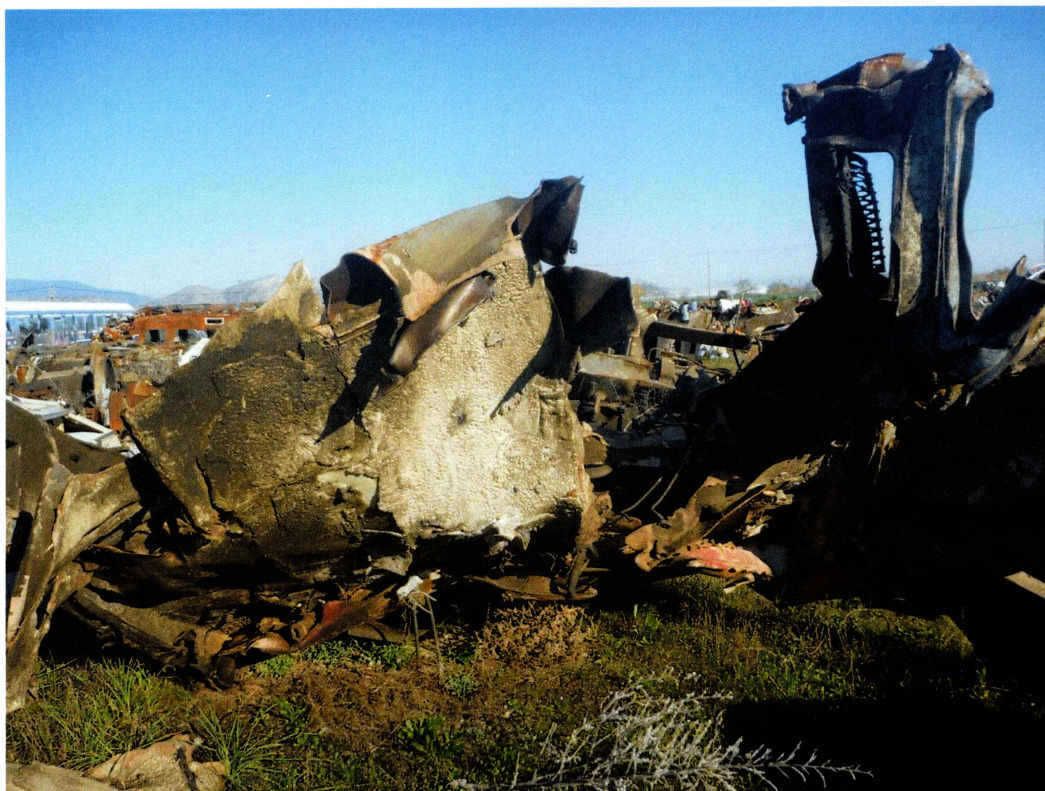
Τμήμα 1^{ης} εμπορευματικής Η/Α με ίχνη που συμβαδίζουν με έκθεση σε μέτριας εντάσεως καύση.

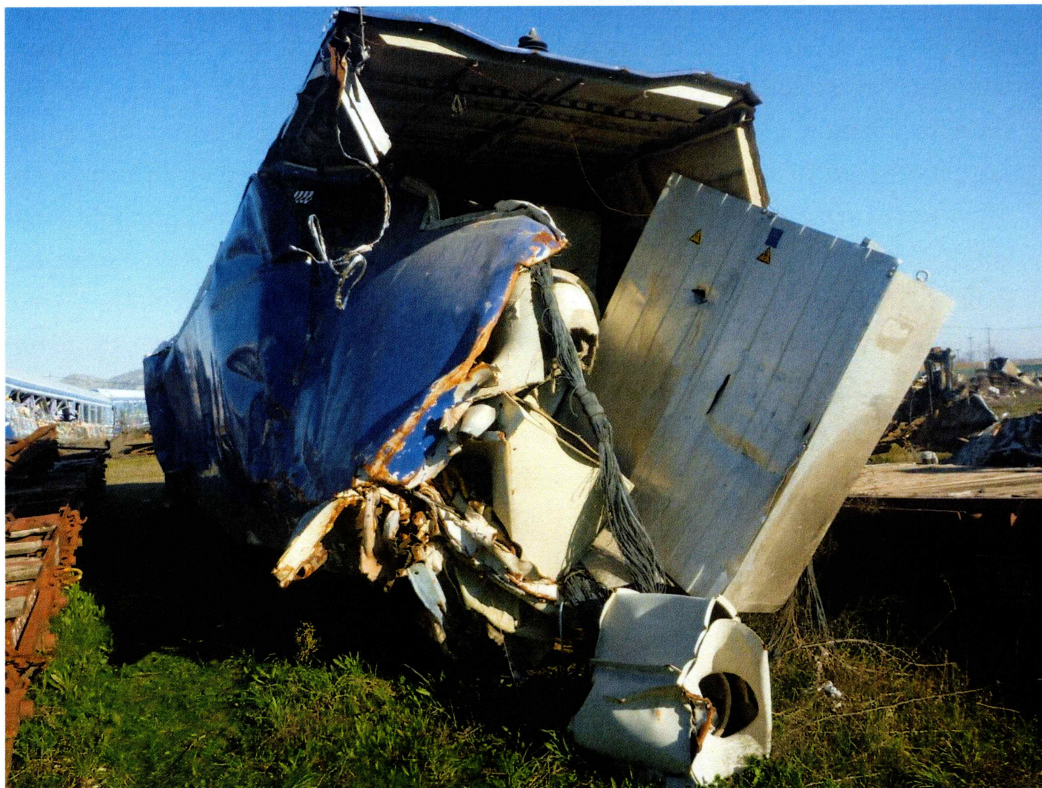
Λήψη της οπίσθιας πλευράς της 2ης Η/Α της εμπορευματικής. Απουσιάζει ο κλωβός / θάλαμος μηχανοδότησης και τμήματα του περιεχόμενου εξοπλισμού κρέμονται προς τον περιβάλλοντα χώρο.

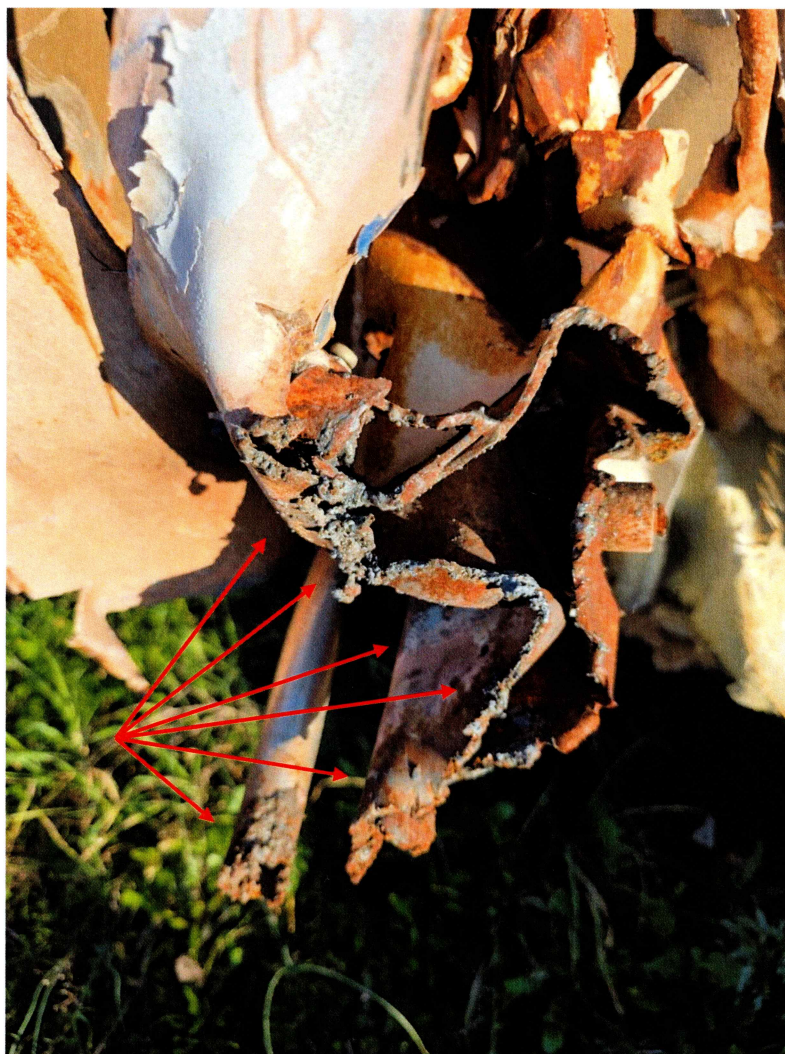
κατασκευής που παρουσιάζει εμφανή σημεία τήξεως του μετάλλου. Παράλληλα, στο μεγάλο τμήμα του κελύφους του θαλάμου που μεταφέρθηκε μπροστά στην ηλεκτράμαξα, εντοπίστηκε σε αντίστοιχη θέση επίσης σημείο με εμφανή σημεία τήξης μετάλλου. Οι παρατηρήσεις αυτές συνάδουν με χρήση φλόγιστρου (πχ οξυακετυλενικής φλόγας ή αντίστοιχης συσκευής) που χρησιμοποιήθηκαν για την αποκοπή τμημάτων συντριμμιών που παρέμεναν συνδεδεμένα, αλλά αποκόπηκαν για να γίνει δυνατή η ανάσυρση και απομάκρυνση τους.

Λεπτομέρεια της παραπάνω φωτογραφίας (εντός ερυθρού κύκλου). Εμφανή σημάδια σημειακής τήξης μετάλλου.

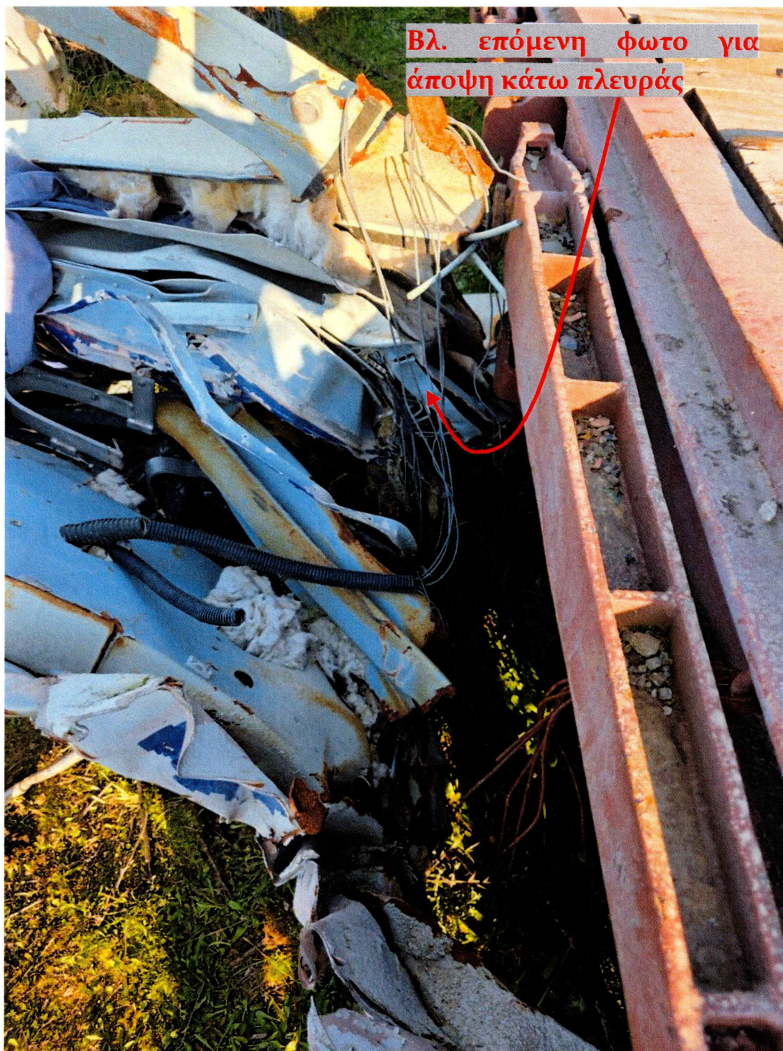
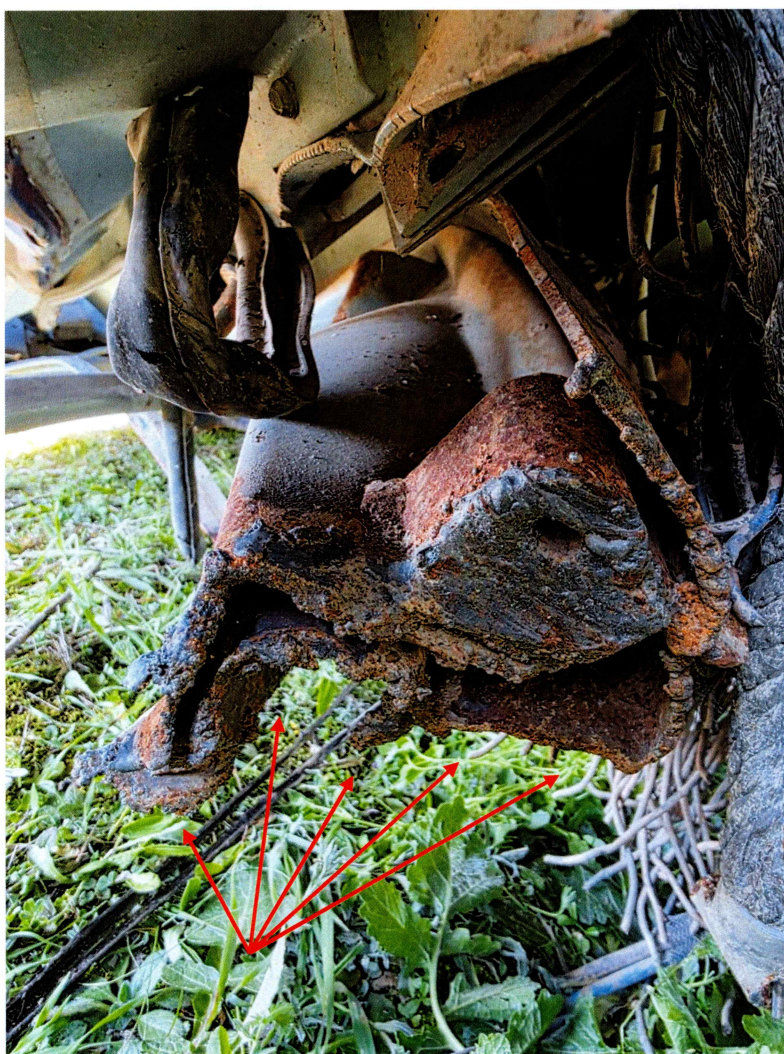
Και εδώ αντιστοιχώς εμφανή ίχνη σημειακής τήξης μετάλλου. Πιθανότατα τα δύο τμήματα ήταν ενωμένα στο εν λόγω σημείο και αποκόπηκαν με χρήση φλόγιστρου για διευκόλυνση μετακίνησης τους.

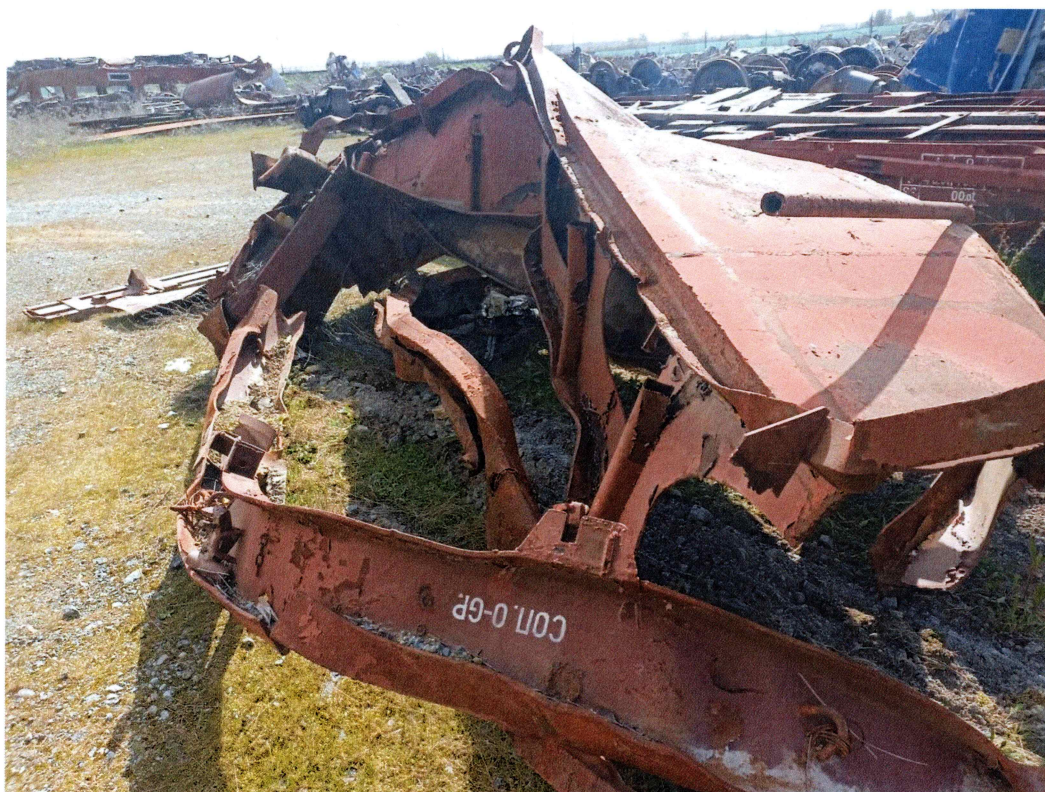
Λήψη από έτερη οπτική γωνία. Εμφανείς οι εκτενέστατες παραμορφώσεις συνεπεία της σύγκρουσης.

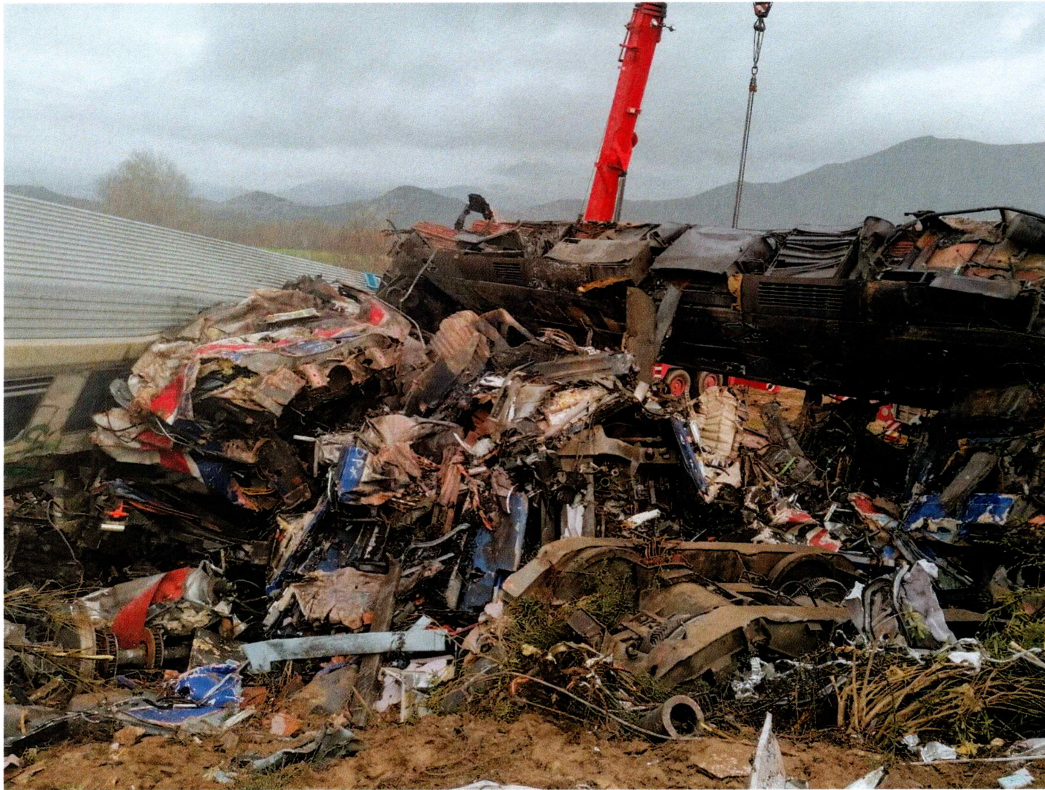
Και τα τρία αυτά βαγόνια υπέστησαν ολοσχερή καταστροφή και μετατράπηκαν σε άμορφη μάζα μεταλλικών τμημάτων.

Ο σωρός των συντριμμιών όπως φωτογραφήθηκε κατά την διάρκεια των επιχειρήσεων επί τόπου του δυστυχήματος.

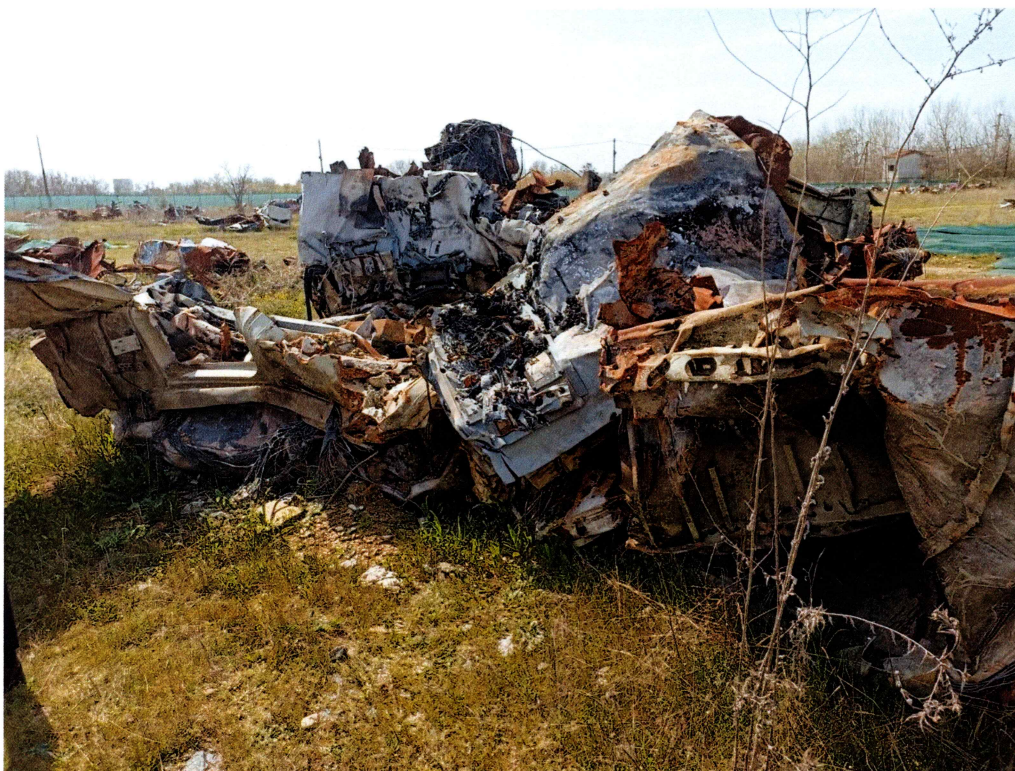
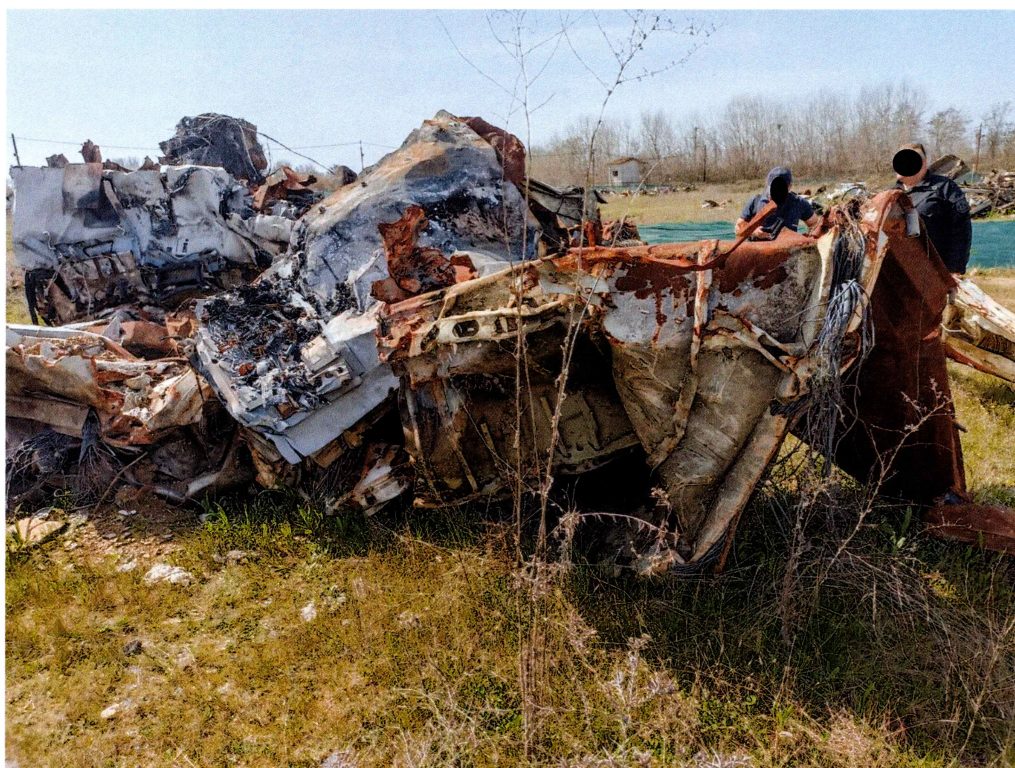
Συντρίμια επιβατάμαξας. Και εδώ εμφανείς οι αποτυπώσεις της φωτιάς επι των μεταλλικών επιφανειών.

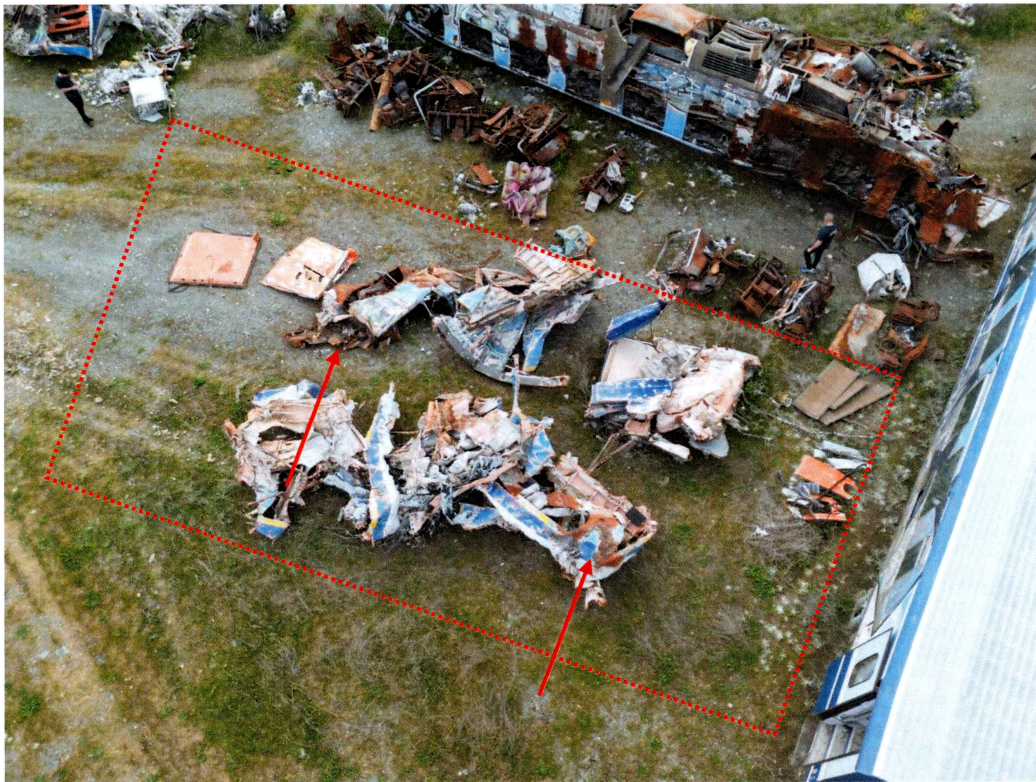
Τμήματα της Α' θέσης μετακινηθέντα με χωματουργικό και τοποθετημένα εν σειρά. Παρότι σε κάποια παρατηρούνται αποτυπώσεις / σημεία επίδρασης πυρός (βλ. διανυσματα), ως γενική εικόνα παρατηρούνται εκτεταμένες αλλοιώσεις- στρεβλώσεις από την σύγκρουση (μηχανικής φύσεως)

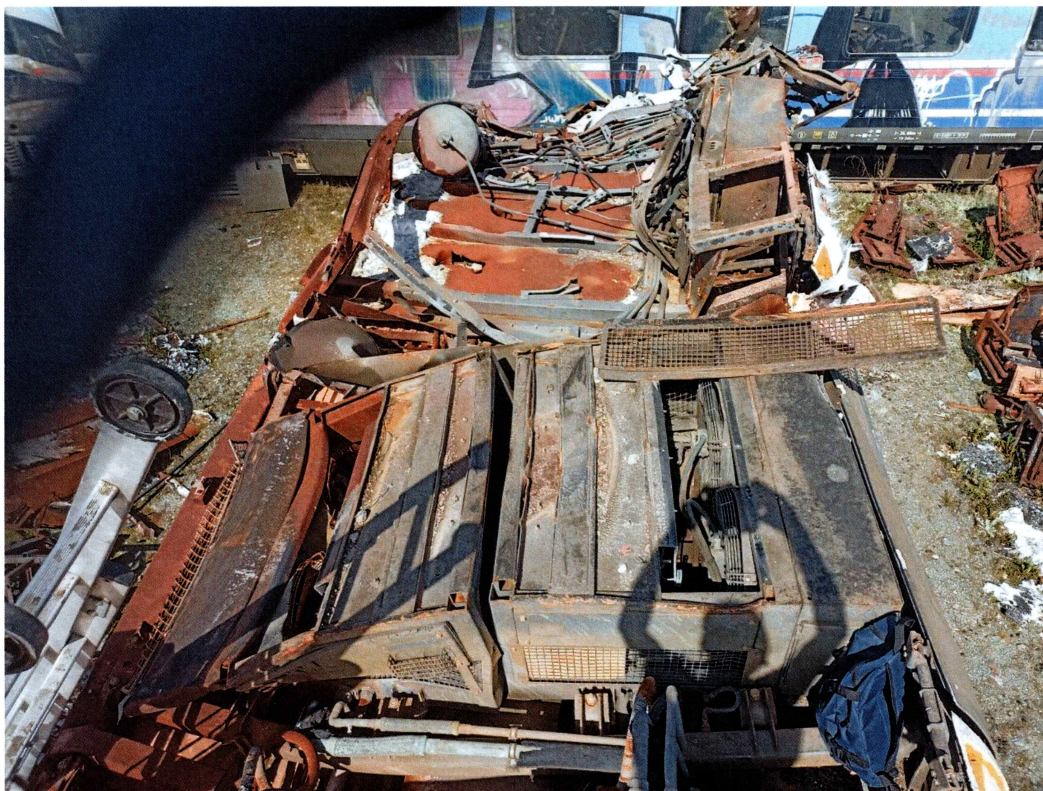
Κάτω πλευρά επιβατάμαξας Νο 2. Εμφανής ο χώρος των κλιματιστικών μονάδων (αναρτημένες κάτω από το βαγόνι) και αυτές με αλλοιώσεις από συνθήκες καύσης.

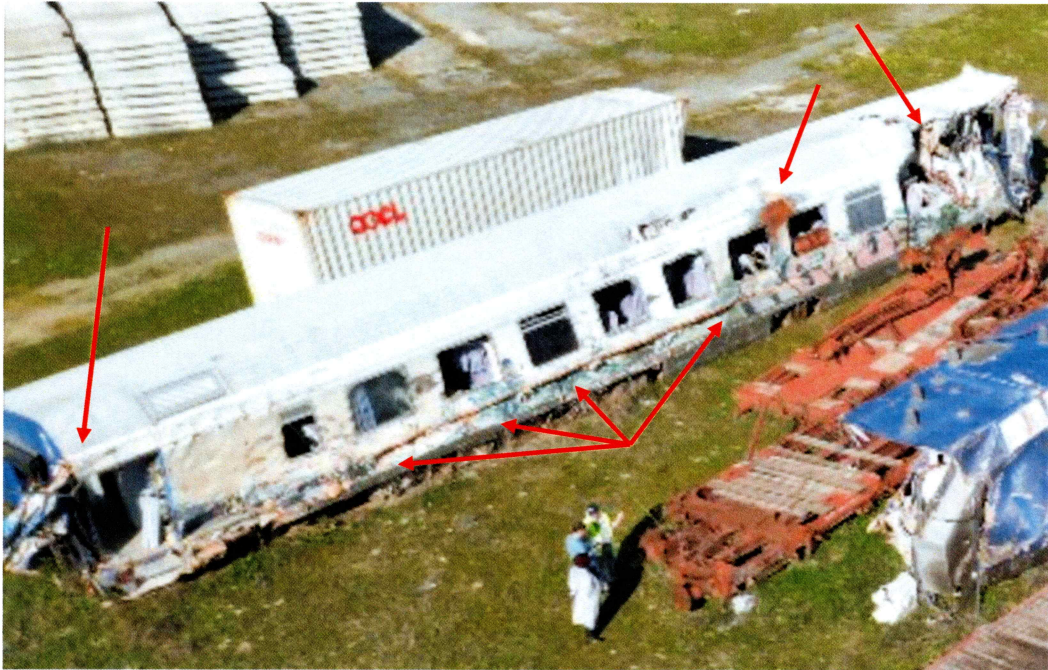
Γενική άποψη της επιβατάμαξας Νο 3 (δεύτερο βαγόνι Β' θέσης). Η απεικονιζόμενη πλευρά φέρει και το περιγραφέν διαμήκες πλήγμα. Επίσης εμφανείς οι στρεβλώσεις στα δύο άκρα αλλά και η φθορά από φωτιά πλησίον του ανοίγματος παραθύρου στο άνω δεξιό μέρος του καρέ.

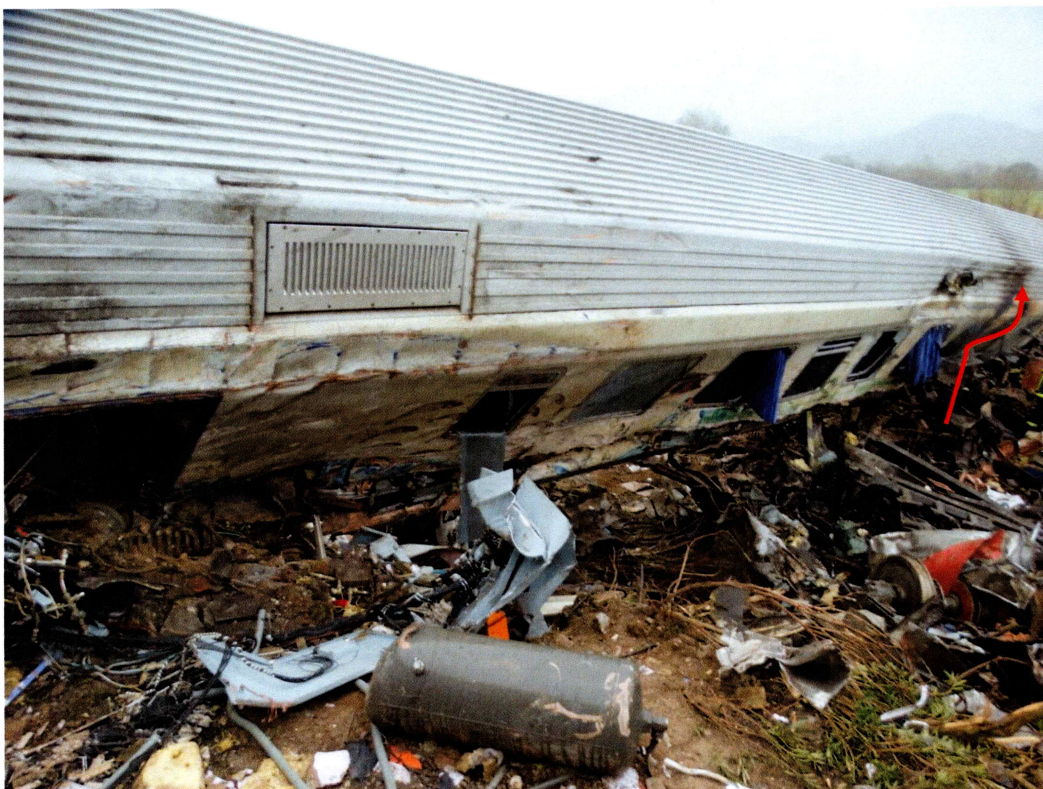
Θέση της επιβατάμαξας Νο 3 (δεύτερο βαγόνι Β' θέσης) στην οποία κατέληξε στον τόπο του δυστυχήματος. Στην φωτογραφία η απομακρυσμένη πλευρά στηρίζεται επί του σωρού συντριμμιών και η κοντινή ως προς την λήψη πλευρά στο ανάχωμα που βρίσκονται οι σιδηροδρομικές γραμμές. Ορατό χαμηλά το διαμήκες πλήγμα και στο σημείο που σημειώνεται με το διάνυσμα (που ακολουθεί την ανοδική πορεία της φλόγας) η αλλοίωση από εστία πυρκαγιάς εξωτερικά.

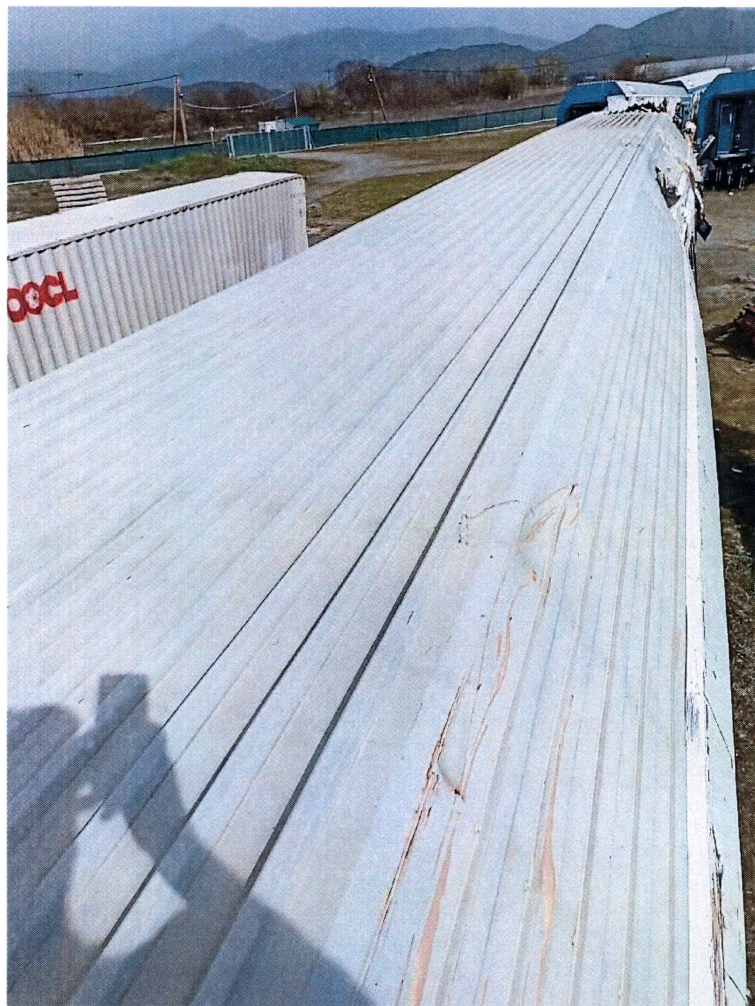
Άποψη της οροφής του βαγονιού. Καθαρή από πλευράς θερμικών αλλοιώσεων.
