## Τέμπη: Η ομάδα Κοκοτσάκη αποδομεί σημείο προς σημείο το πόρισμα των πραγματογνωμόνων

Μία ημέρα μετά, η τεχνική ομάδα του **Βασίλη Κοκοτσάκη** (ειδικός πραγματογνώμονας και τεχνικός σύμβουλος των οικογενειών των θυμάτων) κάνει **«φύλλο και φτερό»** το πόρισμα, **αποδομώντας το πλήρως**, σημείο προς σημείο.

## Χαρακτηριστικά αποσπάσματα των παρατηρήσεων της ομάδας Κοκοτσάκη

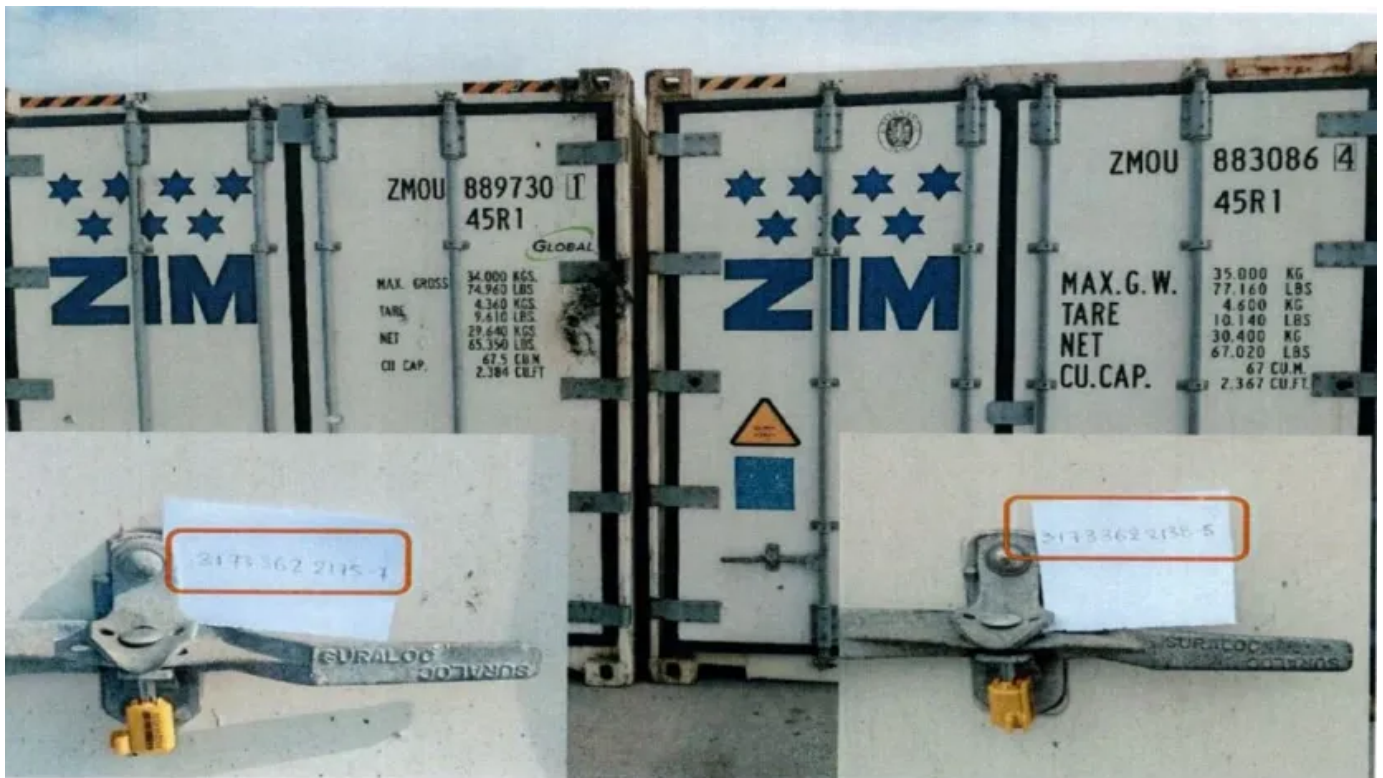
**Φωτο 2. Φ/Α 5 και Φ/Α 7**

4. Οι επόμενες φωτογραφίες με χειρόγραφα χαρτιά δεν αποτελούν μόνο ένα εντελώς αναξιόπιστο στοιχείο, αλλά και μια ένδειξη της ερασιτεχνικής – έως και προκλητικά πρόχειρης – οργάνωσης των ευρημάτων του δυστυχήματος.

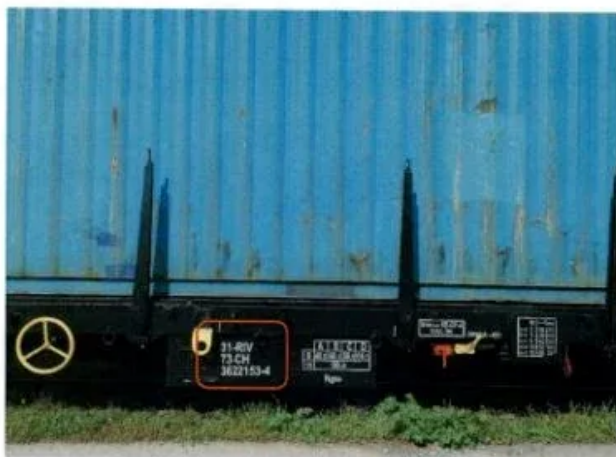
Φωτο 5. Φ/Α 9

6. Όλα τα containers, εκτός από εκείνο της MAERSK, το οποίο φαίνεται μερικώς, φωτογραφίζονται αποσπασματικά.

Επισημαίνεται ότι τα containers δεν είναι μοναδικά, καθώς ενδέχεται να υπάρχουν χιλιάδες πανομοιότυπα παγκοσμίως, φέρνοντας την ίδια σήμανση της μεταφορικής εταιρείας, όπως συμβαίνει π.χ. με τη δανέζικη MAERSK.

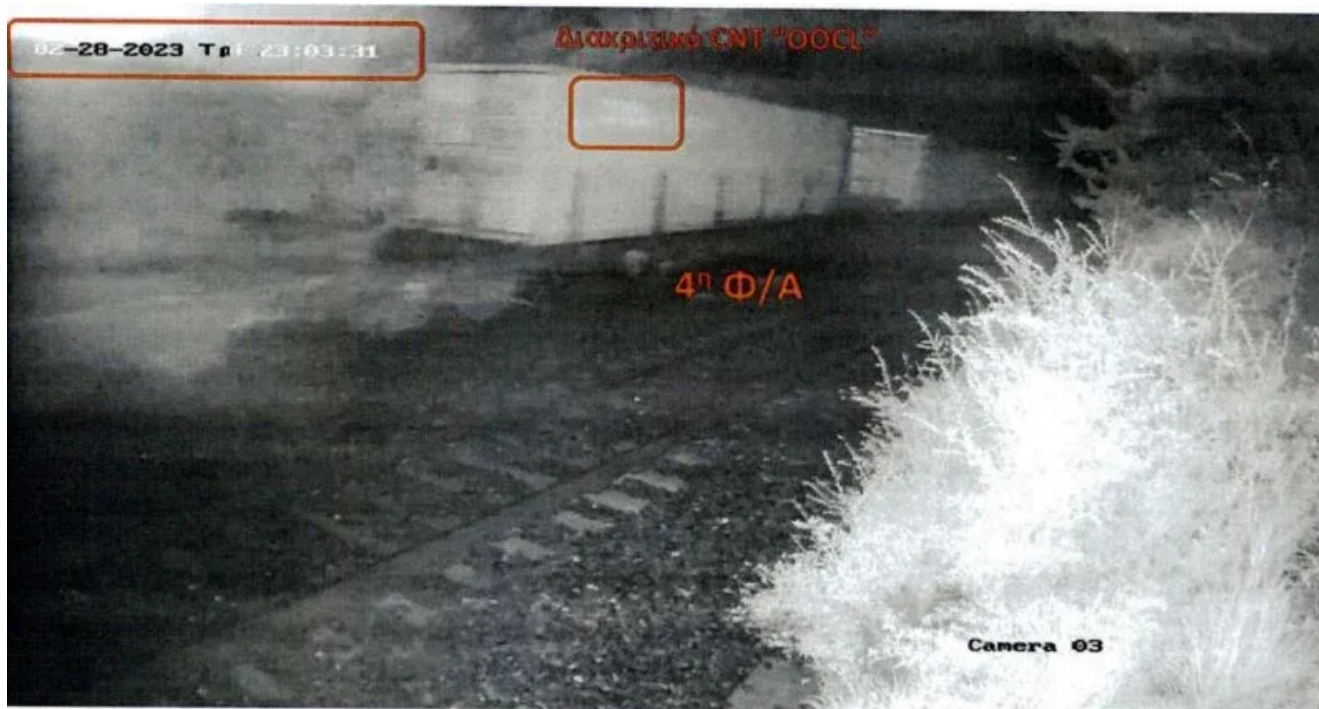
Εικόνα 6

7. Στην πλειονότητα των περιπτώσεων, η ταυτοποίηση του container είναι αδύνατη, ενώ σε πολλές άλλες γίνεται εντελώς αυθαίρετα.
