**Έκθεση διερεύνησης βιντεοσκοπικού υλικού διέλευσης  
της εμπορικής αμαξοστοιχίας 63503 από τις σήραγγες  
Πλαταμώννα και Ραψάνης**

Δρ. Απόστολος Βασιλάκος  
Διπλ. Μηχανολόγος Μηχανικός

Σταύρος Μπατζόπουλος  
Ηλεκτρολόγος Μηχανικός

Λάρισα, 13/02/2025

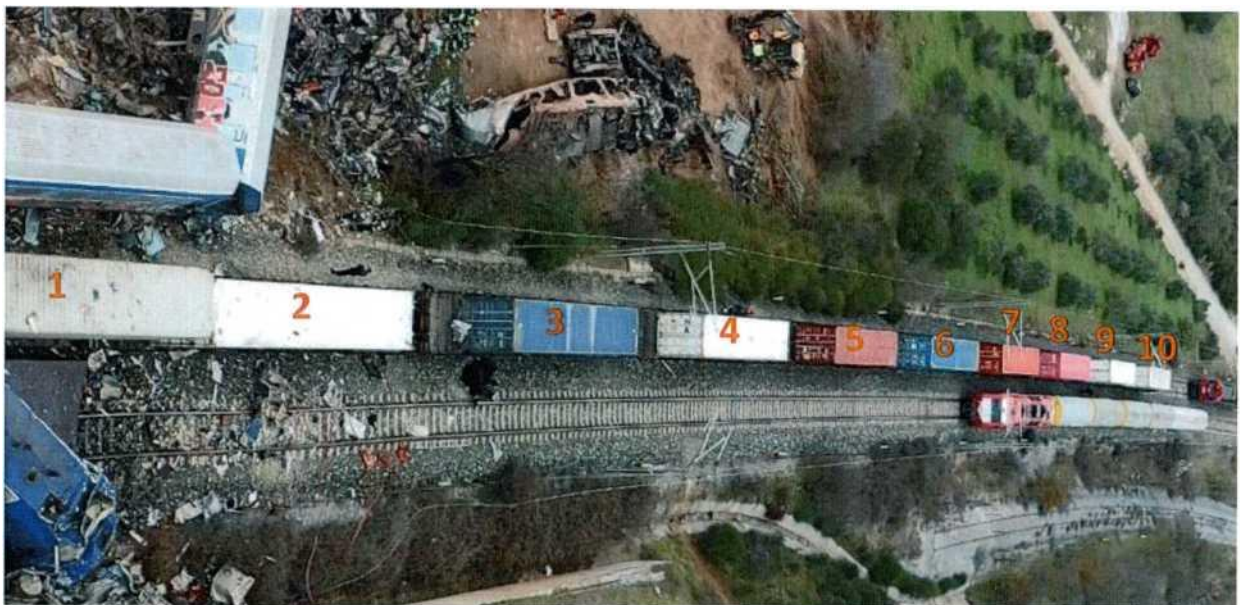
Φωτο 10. Σύμβαση εμπορικού συρμού (10 container)

Η εμπορική αμαξοστοιχία αποτελούνταν από δύο (2) εν σειρά ηλεκτράμαξες σε ζεύξη διπλής έλξης (κατά σειρά Η/Α 1 120-022 και Η/Α 2 120-012) και δεκατρείς (13) φορτάμαξες (πλατφόρμες) με σύνθεση όπως περιγράφονται στον παρακάτω Πίνακα 1, με στοιχεία χορηγηθέντα από την Hellenic Train. Η ταυτοποίηση του χρώματος και της θέσης του καθενός από τα εμπορευματοκιβώτια, πραγματοποιήθηκε από τις φωτογραφίες που πάρθηκαν κατά το άνοιγμα των εμπορευματοκιβωτίων, παρουσία του Τμήματος Τροχαίας Λάρισας, μετά την μεταφορά τους στον εμπορικό σταθμό Θεσσαλονίκης και δίνεται παρακάτω στις Φωτο 1-9. Εδώ θα πρέπει να σημειωθεί ότι η θέση της κάθε μιας φορτάμαξας στον συρμό επιβεβαιώνεται από τον μοναδικό αριθμό της που αναγράφεται στο πλάι και που αντιστοιχεί στην στήλη "αρ. βαγονιού" του Πίνακα 1. Στις Φωτο 10 και 11 φαίνεται η σύνθεση του συρμού (μόνο τα 10 container) από τον τόπο του δυστυχήματος.

3. Η σειρά σχηματισμού του συρμού **63503** συμπίπτει τόσο με τις φωτογραφίες από τον τόπο του δυστυχήματος (Φωτο **10 και 11** παραπάνω) και τα έγγραφα της Hellenic Train (**Πίνακας 1**), όσο και με την ανάλυση των παραπάνω βίντεο.

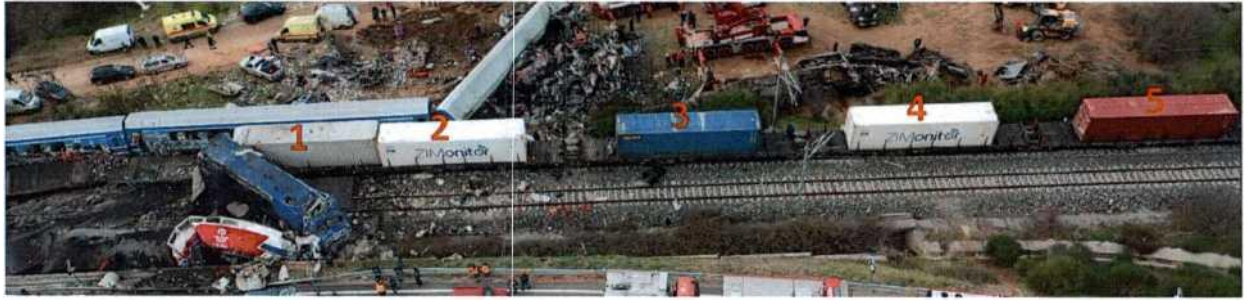
Φωτο 11. Τα 5 πρώτα container του εμπορικού συρμού

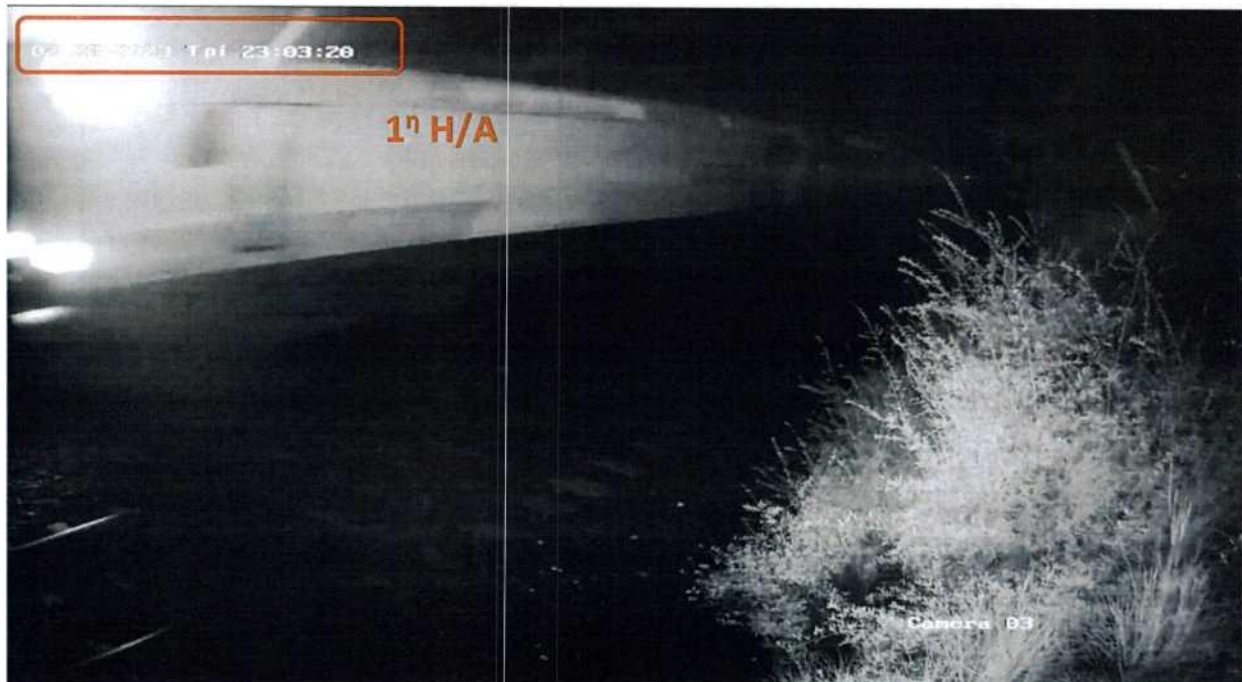
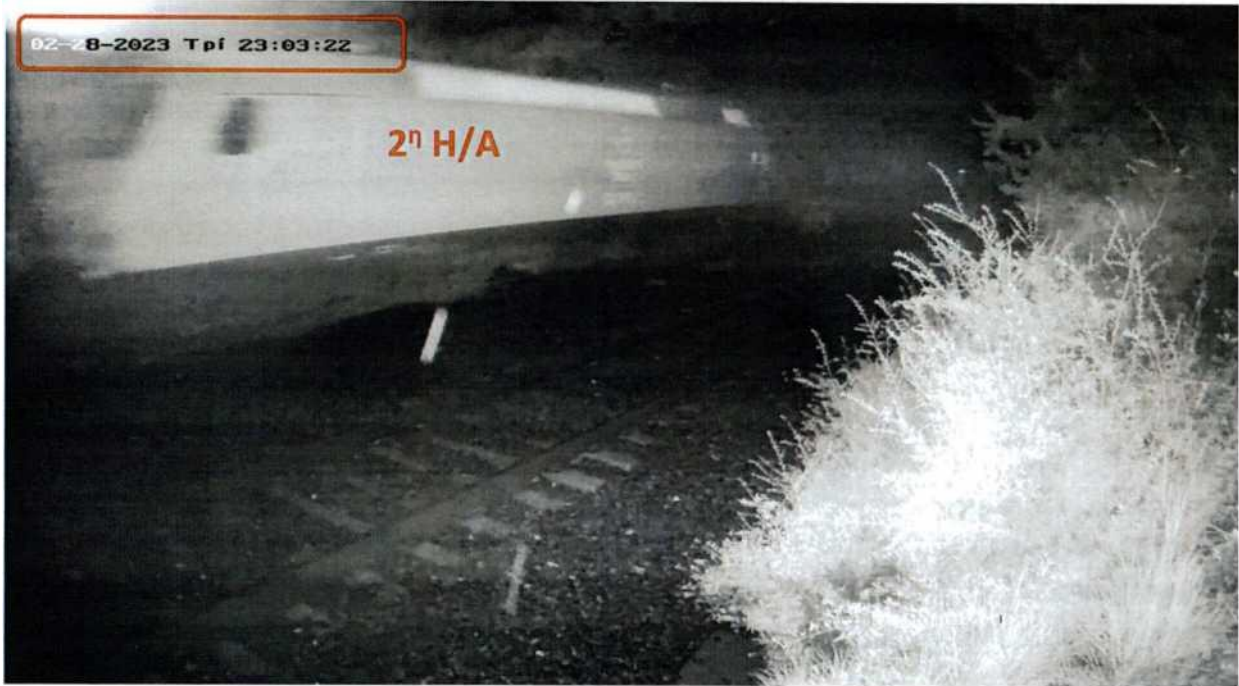
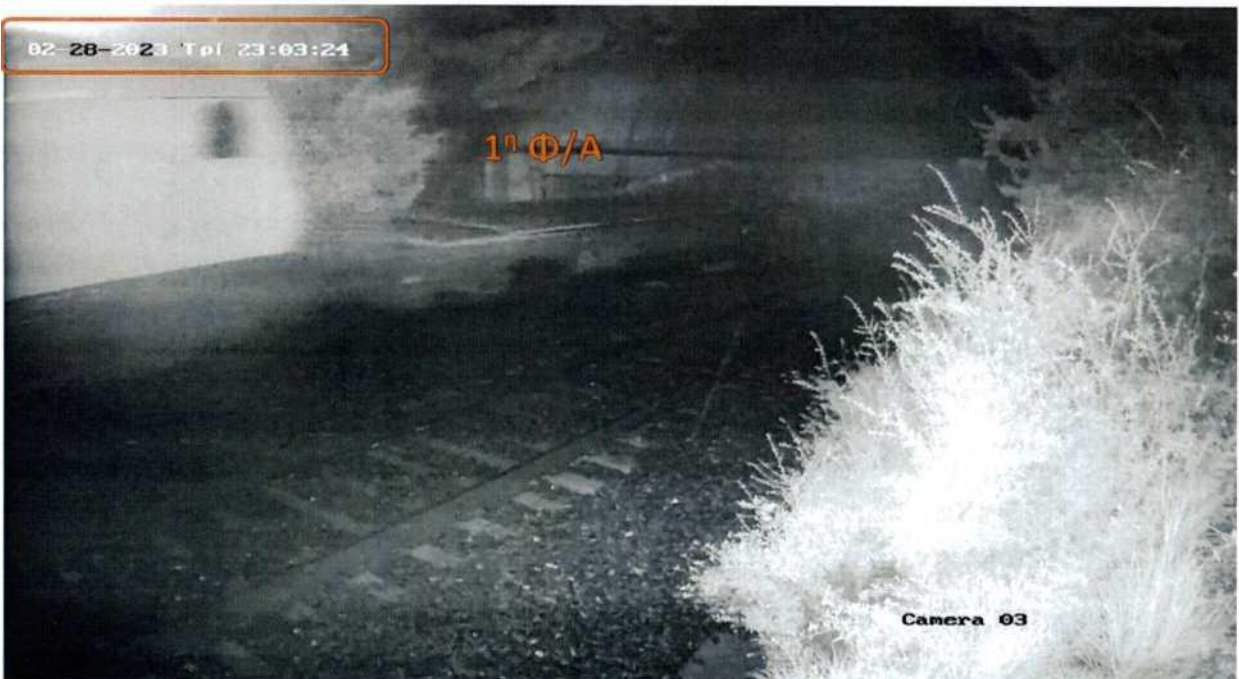
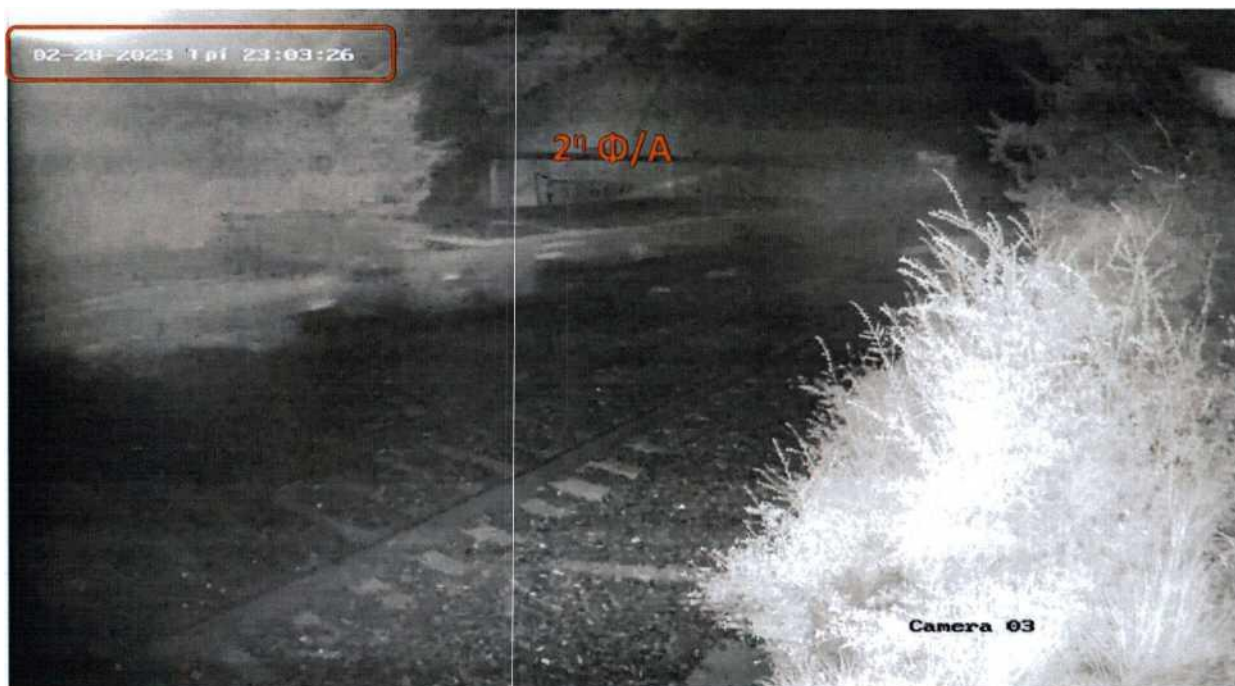
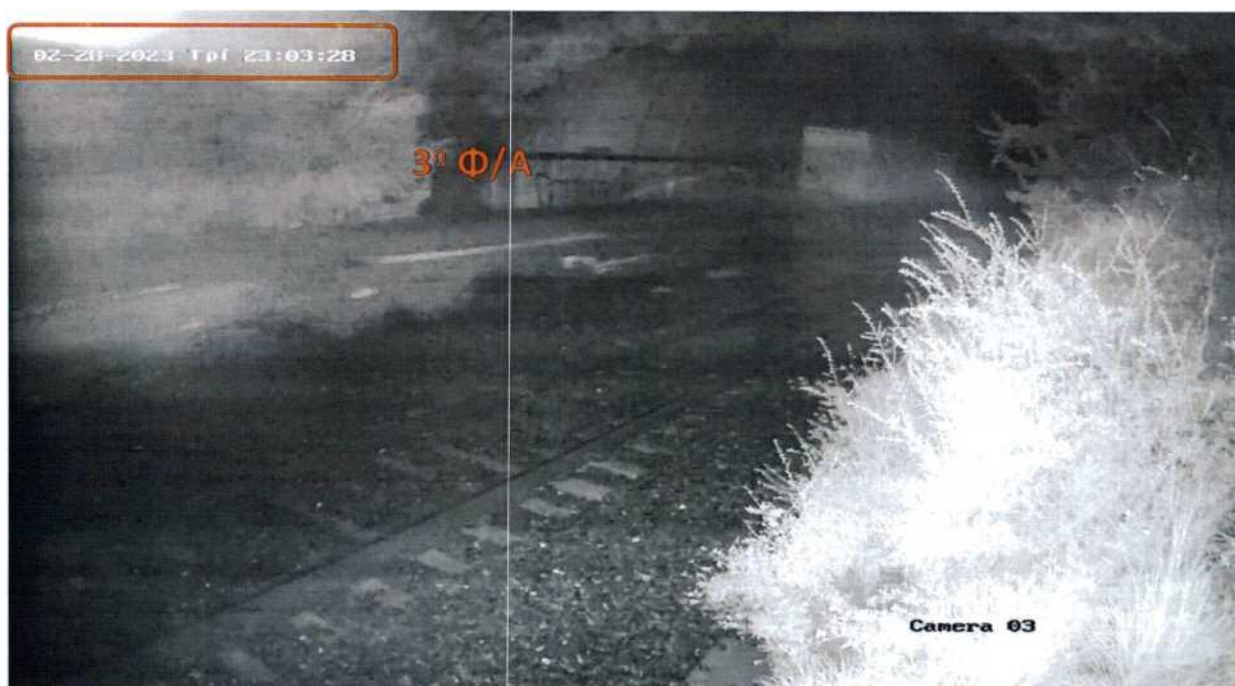
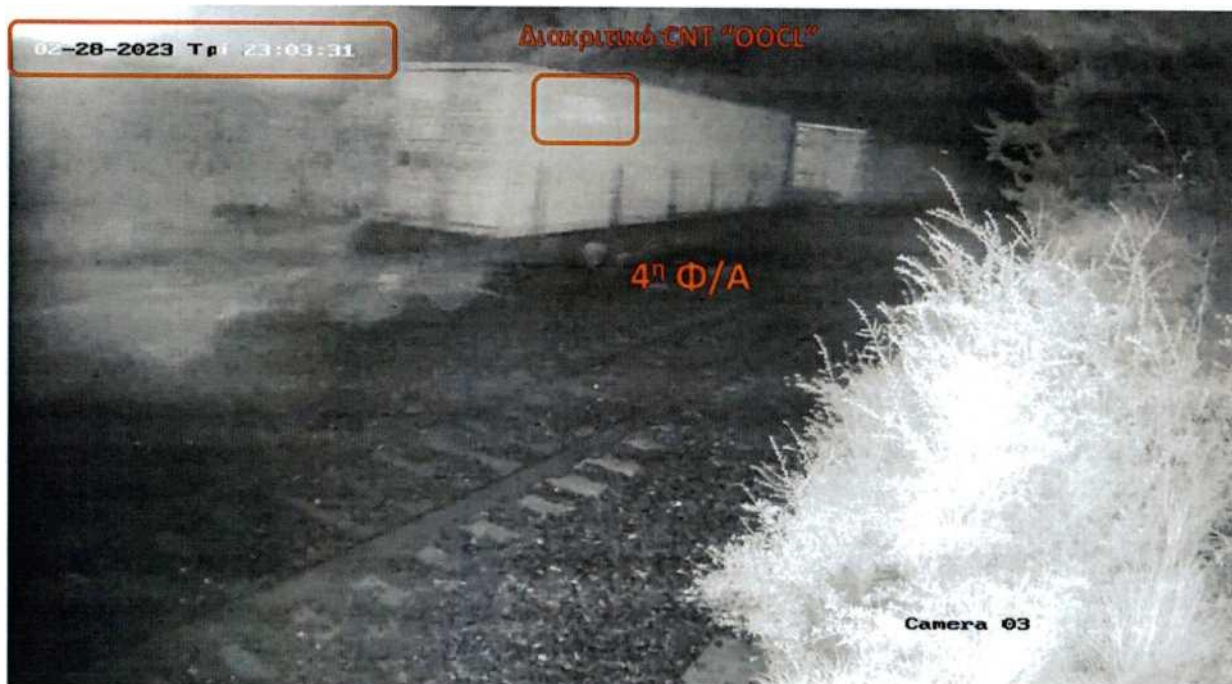
Από την **προβολή του 1<sup>ου</sup> βίντεο** (έξοδος σήραγγας Πλαταμώνα) κατ' αρχήν προέκυψε ότι η κάμερα βρίσκεται εκτός της σήραγγας στην νότια πλευρά (έξοδος προς Λάρισα) και παρουσιάζει τον συρμό να διέρχεται κινούμενος στην γραμμή καθόδου με κατεύθυνση προς Λάρισα. Η κάμερα καταγραφής είναι συνδεδεμένη στο κανάλι 3 (Camera 3) του καταγραφικού και η ημερομηνία και η ώρα είναι αντίστοιχα **28-2-2023 και 23.03**. Από την **ανάλυση του 1<sup>ου</sup> βίντεο** προέκυψαν οι κάτωθι εικόνες:

1. Ο εμπορικός συρμός καί στα 2 βίντεο αποτελείται από **2 Η/Α, 3 Φ/Α** με λαμαρίνες και 10 Φ/Α με container, όπως ακριβώς και ο συρμός της **63503** εμπορικής αμαξοστοιχίας

4. Οι τρεις πρώτες φορτάμαξες που είναι έμφορτες με λαμαρίνες, έχουν τα πλαϊνά παραπέτα (κάθετοι δοκοί) κατεβασμένα, λόγω του μεγαλύτερου πλάτους των λαμαρινών από αυτό των φορταμαξών και έχουν μόνο τα εμπρόσθια και τα οπίσθια παραπέτα ανασηκωμένα. Αντίθετα, στις υπόλοιπες 10 φορτάμαξες που είναι έμφορτες με container, τα πλαϊνά παραπέτα είναι ανασηκωμένα.

5. Σε καμιά από τις φορτάμαξες τόσο αυτές που είναι έμφορτες με λαμαρίνες όσο και σε αυτές που είναι έμφορτες με container, δεν φαίνεται να είναι τοποθετημένα άλλα δοχεία ή βυτία, πέραν του επίσημου φορτίου που είναι οι λαμαρίνες και τα container.

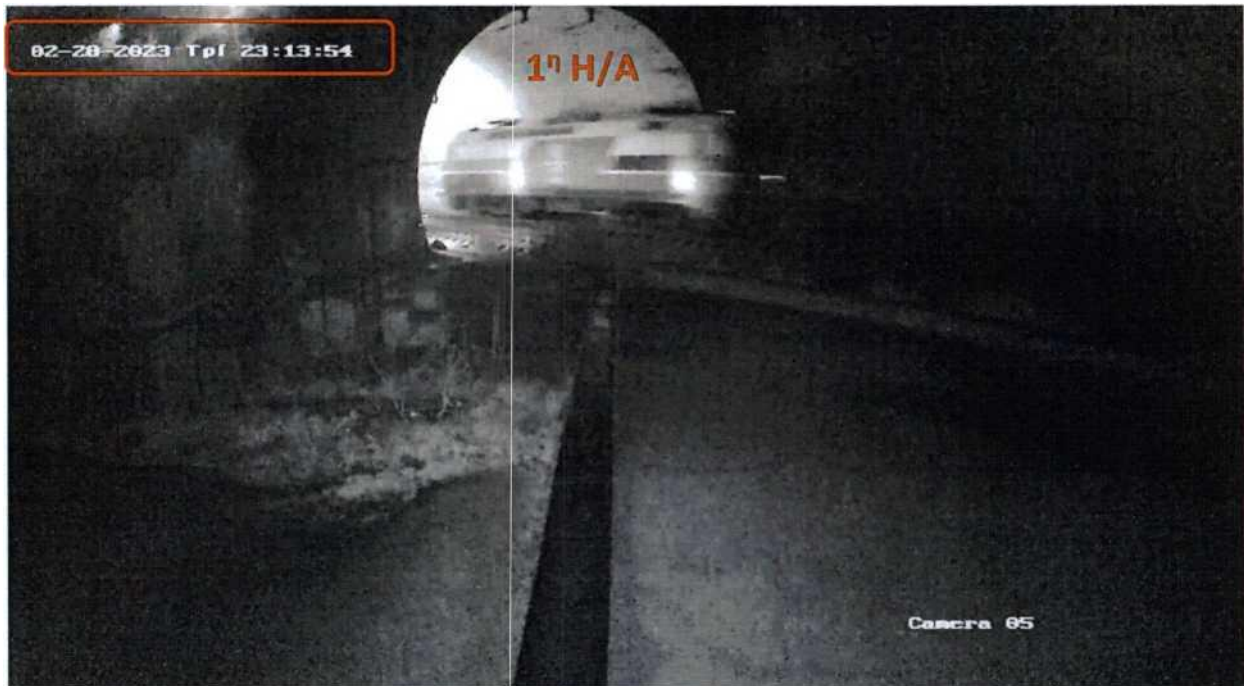
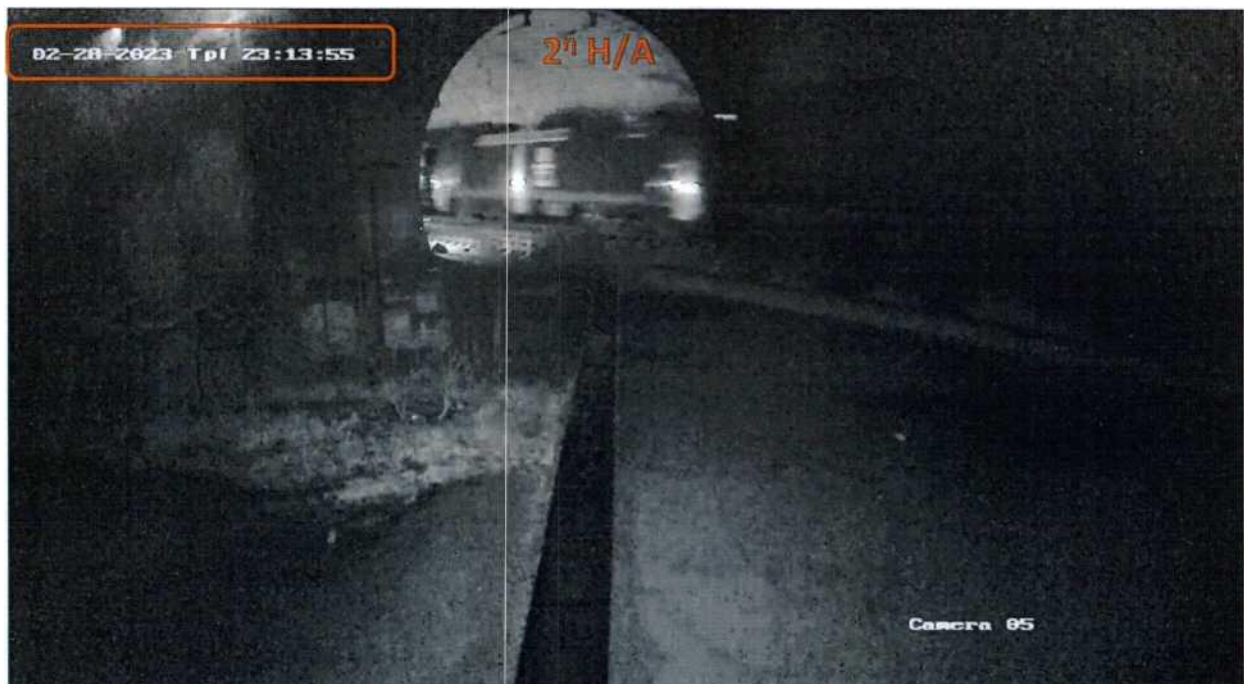
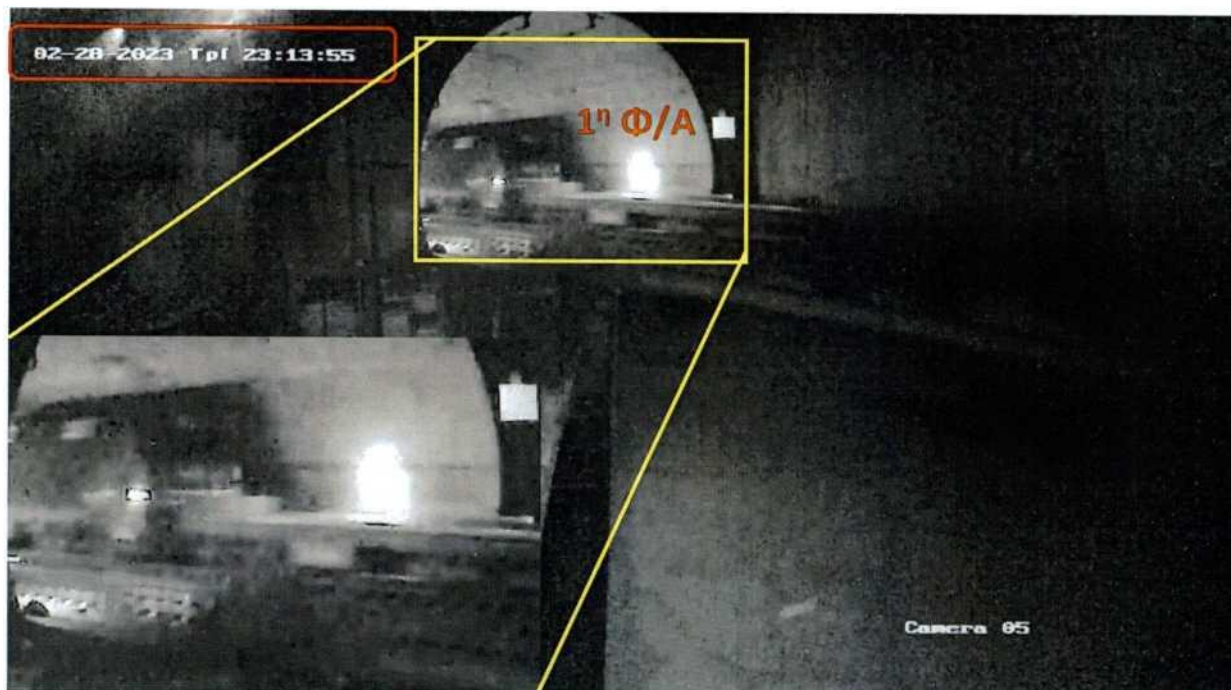
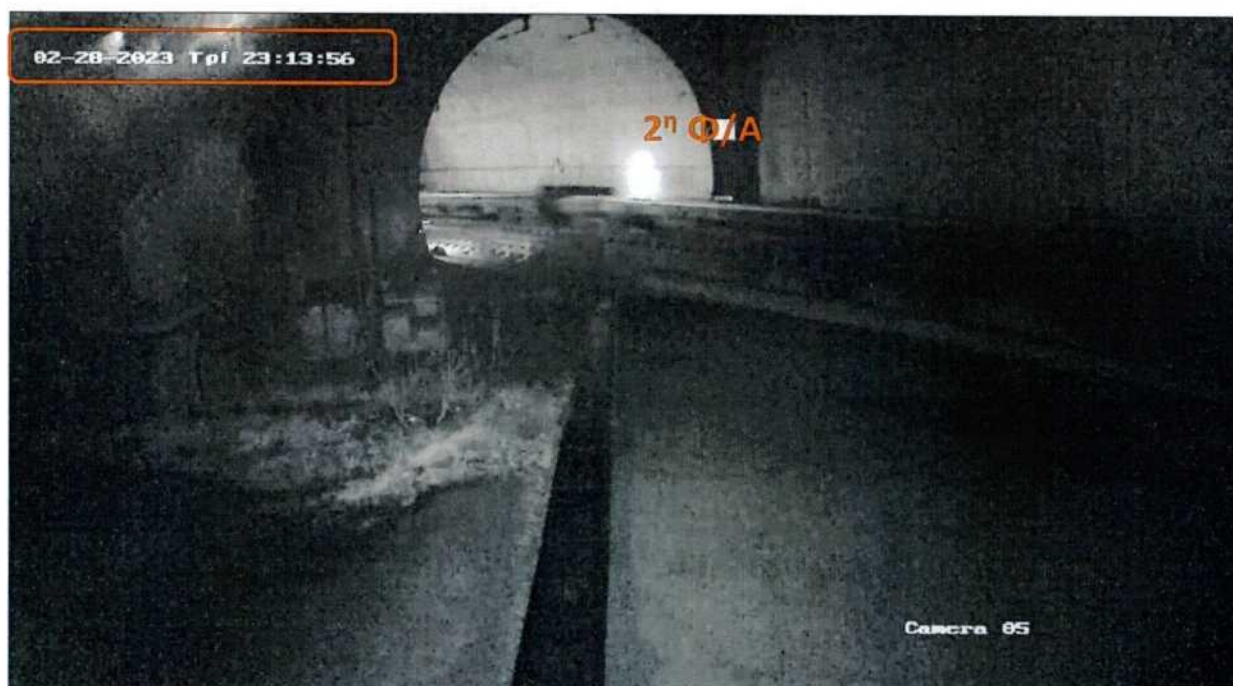
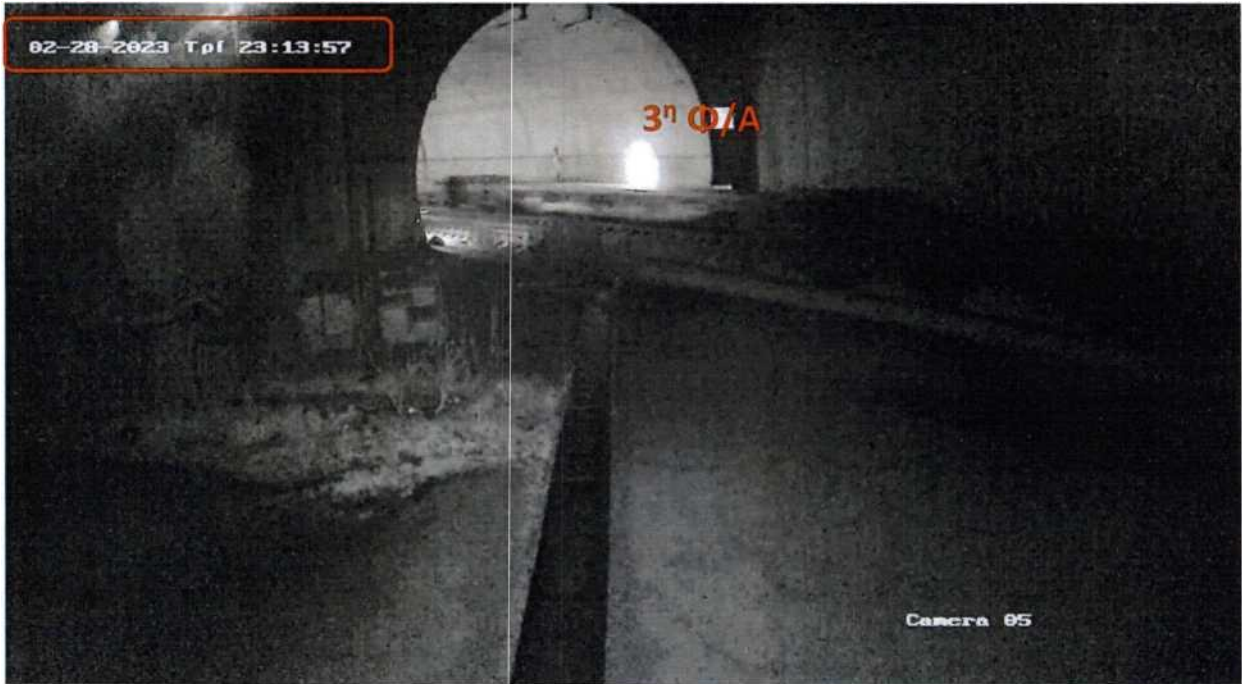
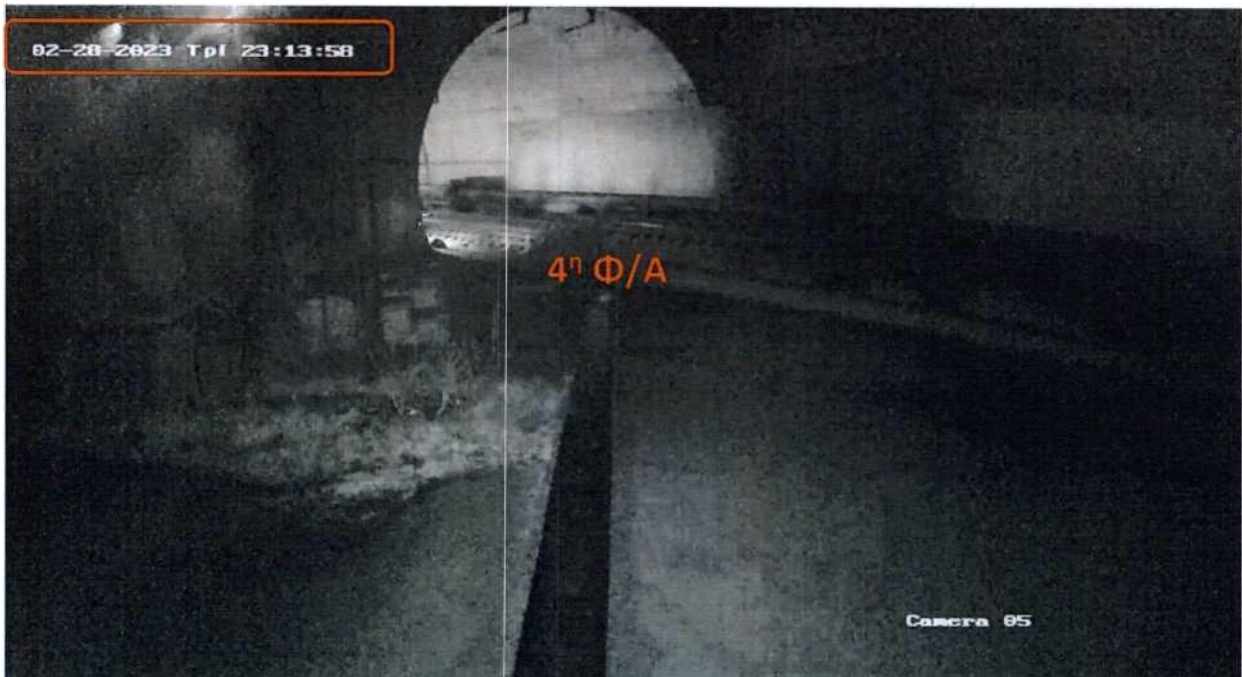
Από την **προβολή του 2<sup>ου</sup> βίντεο** (είσοδος σήραγγας Τεμπών-Ραψάνη) κατ' αρχήν προέκυψε ότι η κάμερα βρίσκεται εκτός της σήραγγας στην βόρεια πλευρά (είσοδος προς Λάρισα) και παρουσιάζει τον συρμό να διέρχεται κινούμενος στην γραμμή καθόδου με κατεύθυνση προς Λάρισα. Η κάμερα

καταγραφής είναι συνδεδεμένη στο κανάλι 5 (Camera 5) του καταγραφικού και η ημερομηνία και η ώρα είναι αντίστοιχα 28-2-2023 και 23.13. Από την ανάλυση του 2<sup>ου</sup> βίντεο προέκυψαν οι κάτωθι εικόνες:
