ΤΕΧΝΙΚΗ ΕΚΘΕΣΗ

ΕΞΕΤΑΣΗ ΒΙΝΤΕΟΛΗΠΤΙΚΟΥ ΥΛΙΚΟΥ ΑΠΟ ΤΑ UAV ΤΟΥ ΠΥΡΟΣΒΕΣΤΙΚΟΥ ΣΩΜΑΤΟΣ ΤΙΣ ΠΡΩΤΕΣ ΩΡΕΣ ΜΕΤΑ ΤΟ ΣΙΔΗΡΟΔΡΟΜΙΚΟ ΑΤΥΧΗΜΑ ΤΕΜΠΩΝ

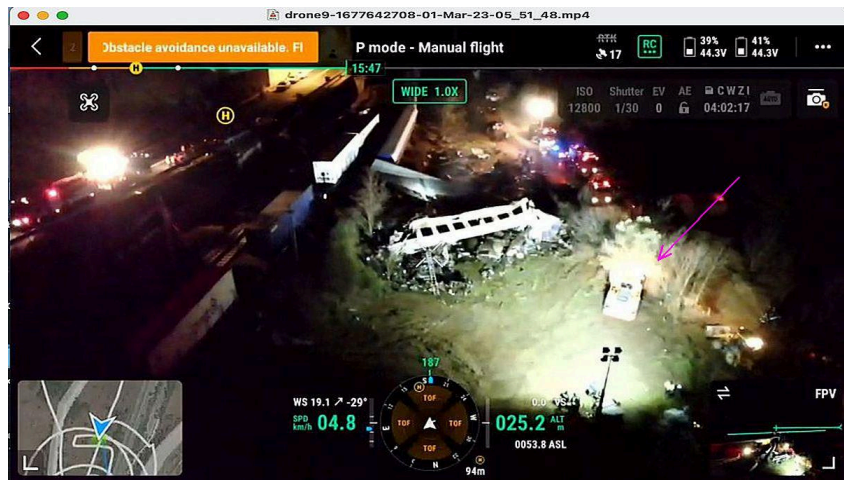
Φωτογραφία 1:

Χωματουργικό μηχάνημα ξεριζώνει δέντρα από το όριο του χωραφιού.

1. Στις εικόνες (screenshots) που ελήφθησαν ενδεικτικά από το βίντεο με καταγεγραμμένη ώρα λήψης 05:51:48 (δηλαδή περίπου εξήμισι ώρες μετά τη στιγμή της σύγκρουσης), φαίνονται χωματουργικά μηχανήματα τα οποία ξεριζώνουν μια μικρή συστάδα δέντρων (στα όρια του χωραφιού και προς τον χωματοδόδρομο) και μεταφέρουν αυτά τα δέντρα μαζί με τα χώματα και τις ρίζες τους σε δύο διαφορετικά σημεία προσωρινής εναπόθεσης (όπως προκύπτει από ημερήσια φωτογραφία περίπου 6 ώρες αργότερα). **Οι συγκεκριμένοι σωροί από χώματα και ξεριζωμένα δέντρα απομακρύνθηκαν από το σημείο σε άγνωστο χρόνο και προς άγνωστη κατεύθυνση, χωρίς να έχει καταγραφεί με οποιονδήποτε τρόπο αυτή η διαδικασία της μεταφοράς.** Συνεπώς, κρίνεται σκόπιμο να γίνει αντιπαραβολή των παρακάτω εικόνων με τα αδρανή υλικά που έχουν βρεθεί πρόσφατα στους διαφορετικούς χώρους εναπόθεσης που προέκυψαν από την εισαγγελική έρευνα, ώστε να διαπιστωθεί εάν έχει εντοπιστεί το σύνολο των υλικών που απομακρύνθηκαν από το σημείο της σύγκρουσης. Επιπλέον, οι παρακάτω εικόνες είναι πιθανόν να συμβάλουν στην ακριβέστερη χαρτογράφηση πιθανών συγκεκριμένων ευρημάτων από τις έρευνες των πραγματογνωμόνων στα αδρανή υλικά, μέσω του συσχετισμού με το σημείο προέλευσης από τον χώρο της σύγκρουσης.

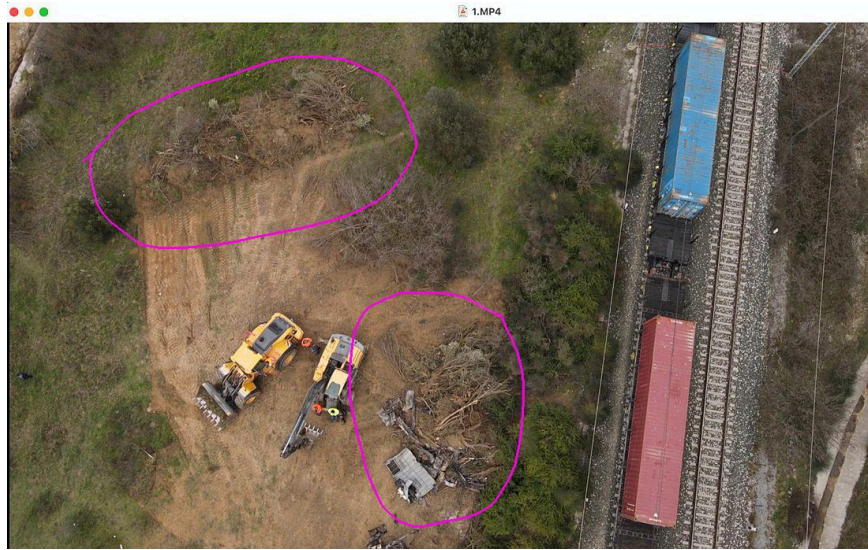
Φωτογραφία 8:

Μετά από περίπου 6 ώρες (ώρα λήψης 12:20) η εικόνα από UAV τηλεοπτικού σταθμού καταγράφει δύο σημεία προσωρινής εναπόθεσης των ξεριζωμένων δέντρων μαζί με τα χώματα που έχουν απομακρυνθεί από την περιοχή, και κάποια κομμάτια από την οροφή της ηλεκτρομηχανής.

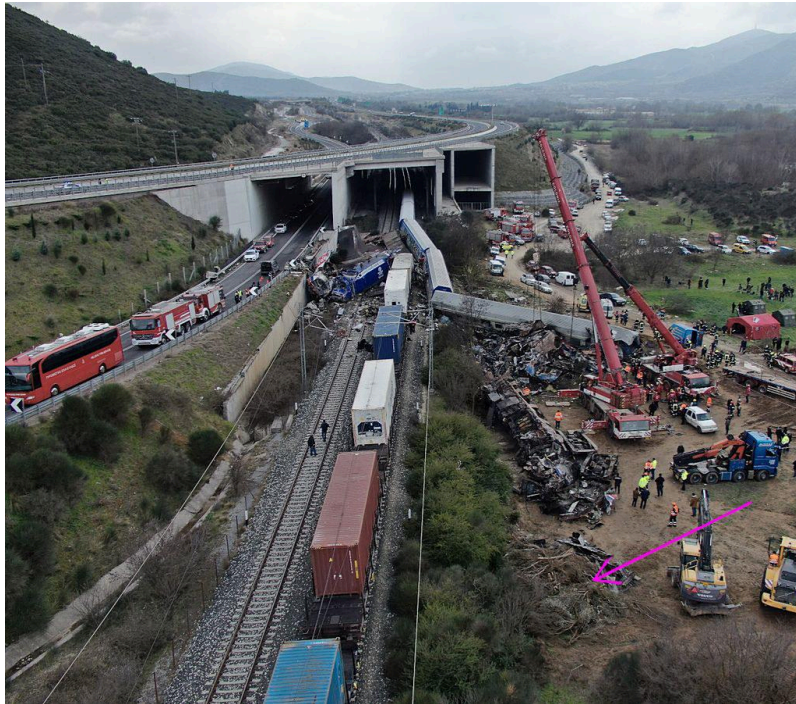
Φωτογραφία 9:

Το προσωρινό σημείο εναπόθεσης των ξεριζωμένων δέντρων μαζί με τα χώματα που απομακρύνθηκαν από την περιοχή, όπως καταγράφονται από το UAV του ΠΣ.

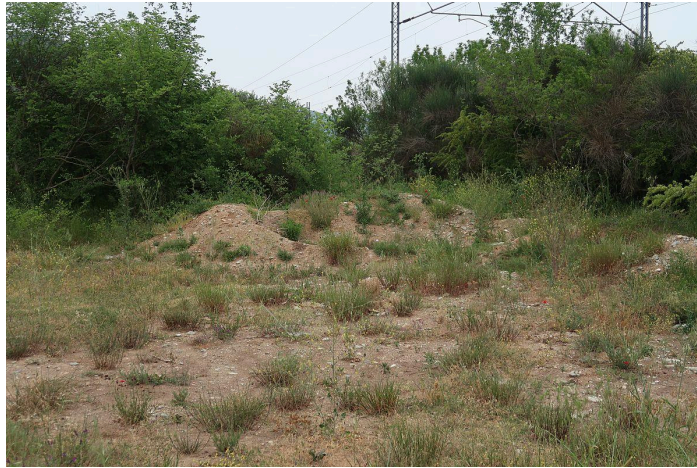
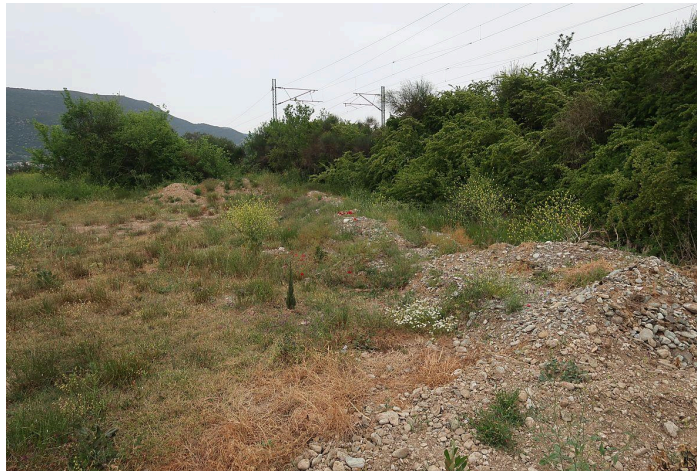
Φωτογραφίες 10 και 11:

Τα ξεριζωμένα δέντρα και τα χώματα απομακρύνθηκαν από το σημείο σε άγνωστη χρονική στιγμή. Στις 16/4/2024 που ελήφθησαν οι φωτογραφίες, διακρίνονται μόνο κάποια φερτά υλικά άλλης προέλευσης (πιθανολογείται ότι περίσσεψαν από τη διαμόρφωση του χώρου του πάρκινγκ), ενώ δεν διακρίνονται πουθενά τα ξεριζωμένα δέντρα και το σκουρόχρωμο καλλιεργήσιμο χώμα από το χωράφι και τις ρίζες των δέντρων.
