ΔΙΕΡΕΥΝΗΣΗ

Σύγκρουση μεταξύ του συρμού Intercity 62 και της εμπορικής
αμαξοστοιχίας 63503 στις 28 Φεβρουαρίου 2023

Αριθ. Εγγράφου: YC23-010

Έκθεση Διερεύνησης Ατυχήματος

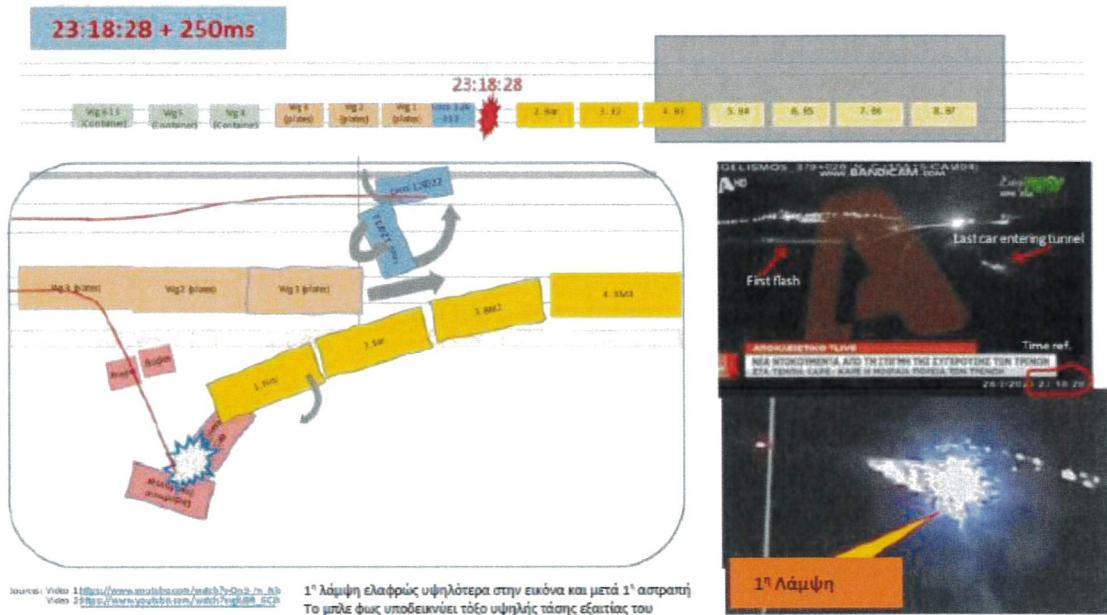
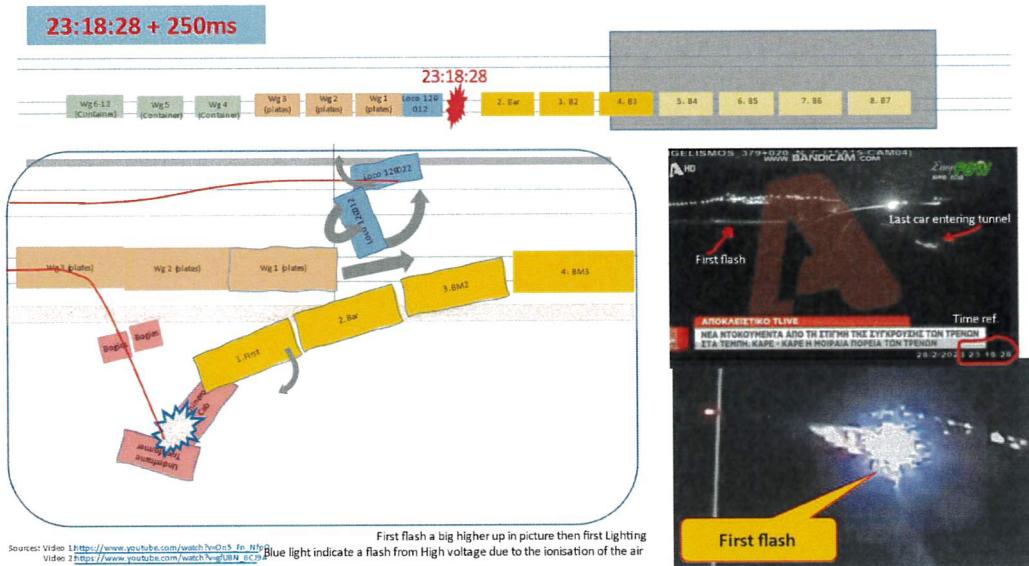
Σχήμα 5: Πρώτο ηλεκτρικό τόξο στην εναέρια γραμμή του ηλεκτροφόρου αγωγού

Since the locomotive was catapulted in the air for circa 30 meters to the 5-meter lower berm, the overhead line came only to a short circuit the moment the locomotive hits the ground. From the video 2, we can see that it took 2 to 3 flashes (blue light) in the same location with the last one the biggest before the overhead line (25kV) was switched off² (see Figure 5 and Figure 6).

Figure 5: first arc flash overhead line

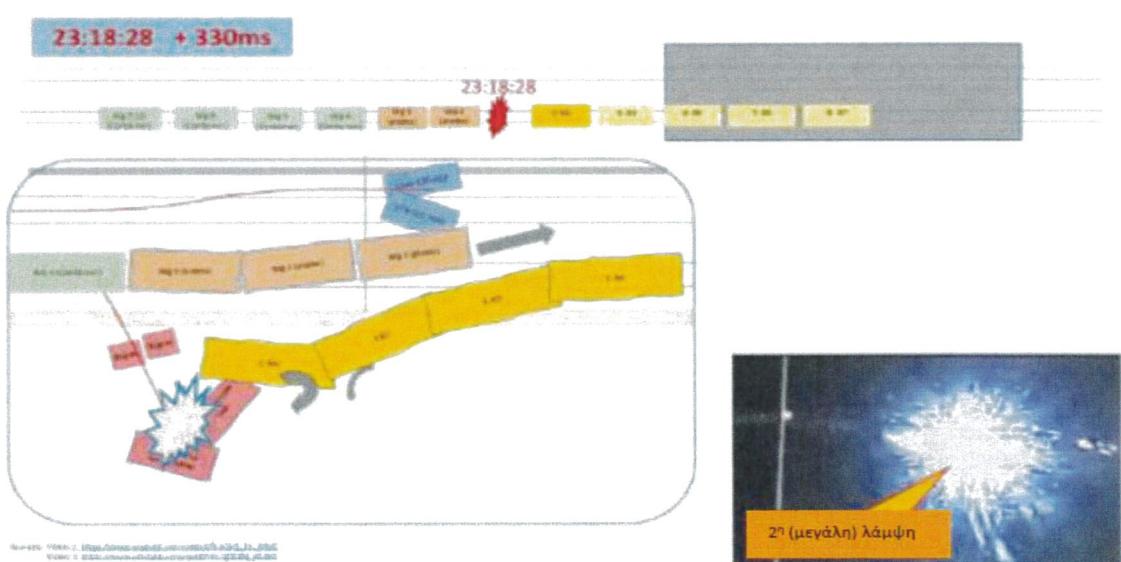
Σχήμα 6: Δεύτερο ηλεκτρικό τόξο στην εναέρια γραμμή του ηλεκτροφόρου αγωγού

Οι 2-3 λάμψεις του ηλεκτρικού τόξου από το βραχυκύκλωμα υψηλής τάσης που παρατηρούνται στο βίντεο αριθ.2 συμβαίνουν όλες στην ίδια θέση ενώ αμέσως μετά την τελευταία και μεγαλύτερη λάμψη του βραχυκύκλωματος συνέβη η έκρηξη. Εξετάζοντας το βίντεο σε αργή κίνηση, μπορούμε να δούμε ότι η τελευταία λάμψη των σπινθήρων του βραχυκύκλωματος ανέρχεται και σβήνει ενώ από κάτω γίνεται ορατό το φως της έκρηξης.

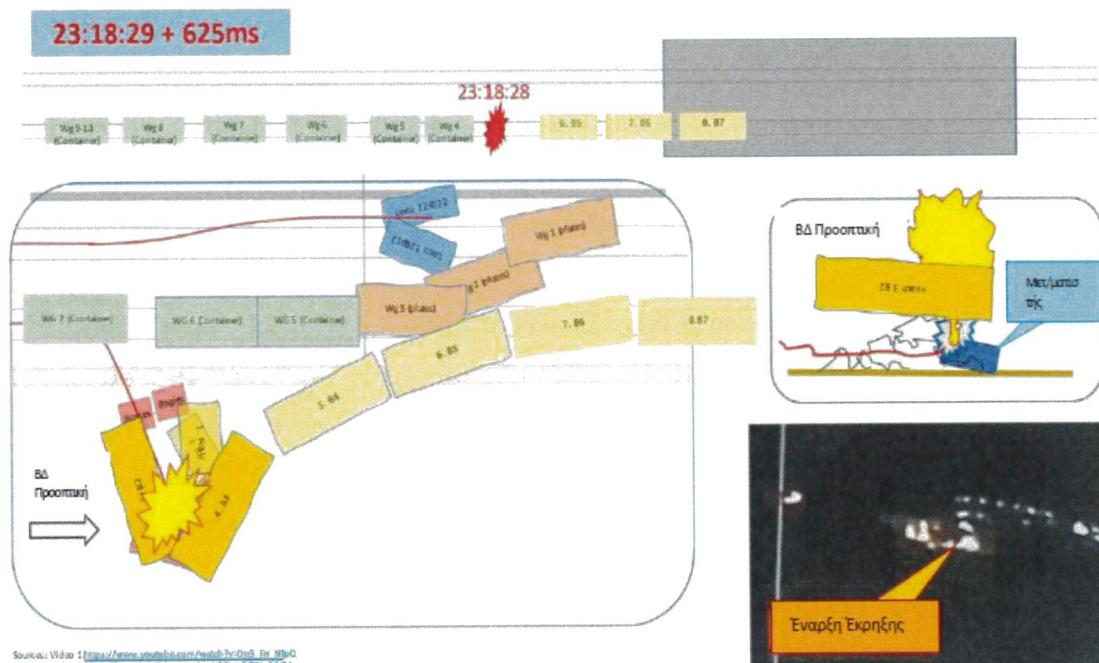
Ενδιαφέρον είναι παρατηρήσει κανείς ότι το φως γίνεται ορατό πίσω από ένα αντικείμενο, ανάλογα με τη θέση της κάμερας (η ακριβής θέση είναι άγνωστη αυτή τη στιγμή), αυτό θα πρέπει πιθανότατα να είναι το βαγόνι B2. Αυτή είναι η θέση όπου ο μετασχηματιστής κείτεται στο έδαφος στη γωνία μεταξύ του βαγονιού B2 και του βαγονιού B3. Και τα δύο βρίσκονται περίπου 3 μέτρα ψηλότερα πάνω στα συντρίμμια της ηλεκτράμαξας και των πρώτων βαγονιών.

Σχήμα 7: Αποτύπωση έναρξης έκρηξης

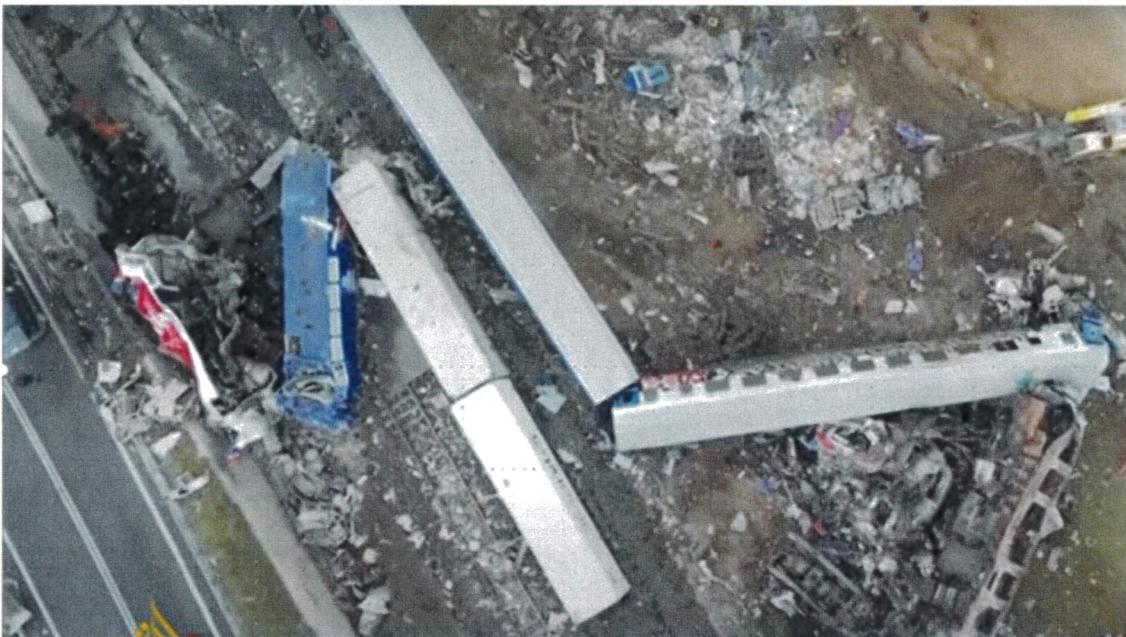
Εικόνα 9: Άποψη από drone των ηλεκτραμαξών της εμπορικής και της επιβατικής αμαξοστοιχίας (στιγμιότυπο οιδόνης από βίντεο ABCNL news)

The first freight locomotives 120-022 was catapulted over the upward line track (driving direction leftwards) and heavily smashed against the motorway wall with equipment going over the wall (Figure 9). The locomotive most likely jumped up (headstock bended downwards) and took the overhead pole and catenary line with it in the crash trajectory as the catenary and catenary pole can be found under the locomotives (see Figure 11 and Figure 12).

- Despite the very heavy explosion and long fire, the debris around the transformer and in a wider area on the ground do not show fire marks as the color of some vehicle parts is still visible. Only the parts right on top of the fireplace are burned (Figure 9 and Figure 21Figure 20). This confirms that the fire was very heavy but very local and fueled from the transformer refrigerant fluid out of the container through the explosion hole in a type of "Bunsen burner" fire. The lower level of the debris was providing air/oxygen to the fire from below.

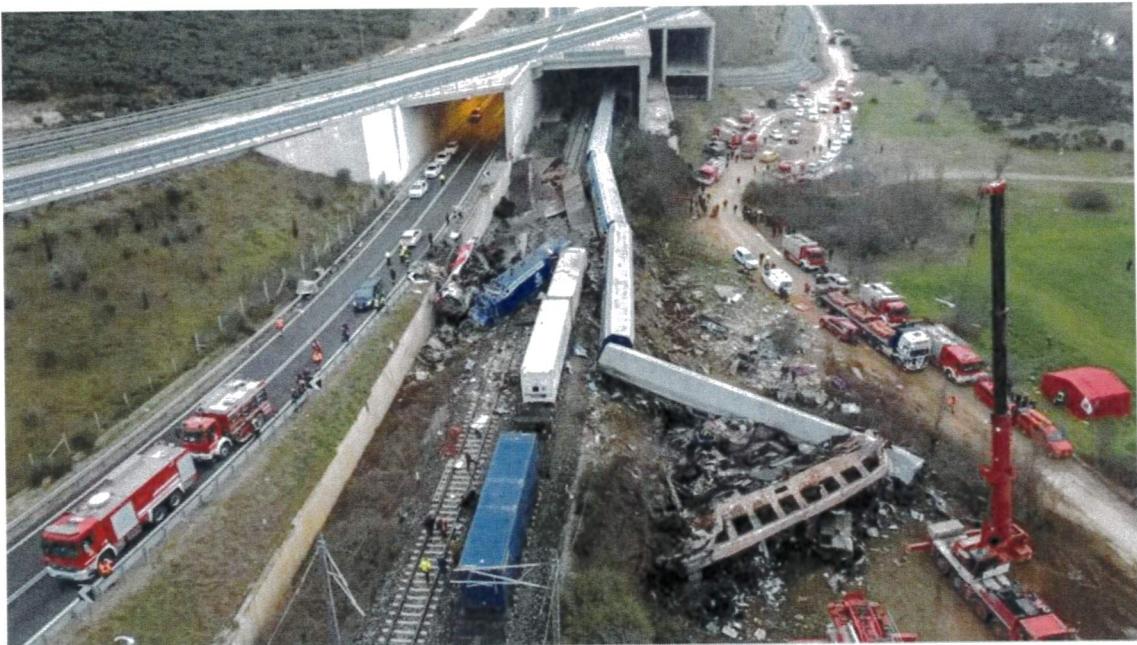
Εικόνα 10: Γενική άποψη των θέσεων των οχημάτων μετά την σύγκρουση

The event also unrolls on the other side with the freight train. The 3 freight wagons with steel plates behave a bit differently than the other vehicles in the collision. As can be observed from the position of the wagons and the locomotives, the flat wagons and heavy steel plates (different size from 10-25mm – 2 to 5 ton/plate) glided underneath the locomotives and continue their trajectory along the track till standstill in front of the locomotives (Figure 10).

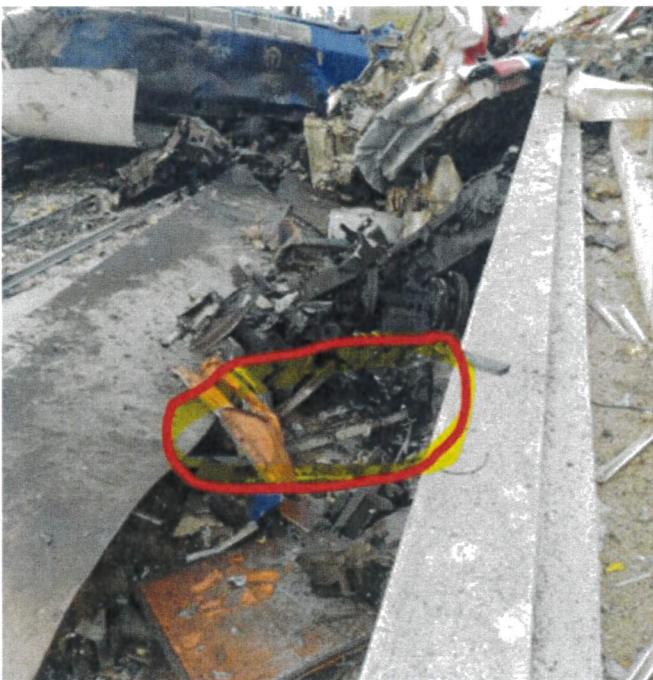
Εικόνα 11: Στύλος αλυσοειδούς γραμμής επαφής της γραμμής καθόδου pole κάτω από την εμπορική ηλεκτράμαξα (2023-03-01 16.46.00.jpg)

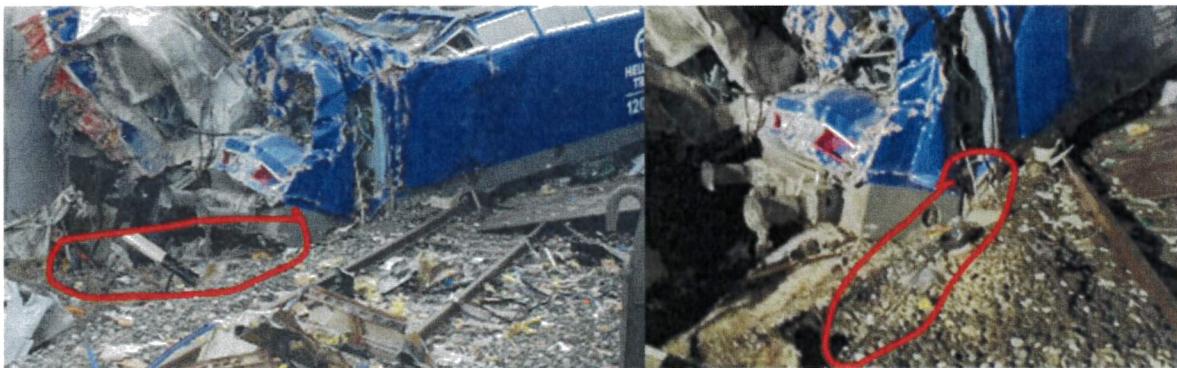
Εικόνα 12: Η αλυσοειδής γραμμή επαφής κάτω από την εμπορική ηλεκτράμαξα (20230301-105223.jpg & 20230301-034238.jpg)

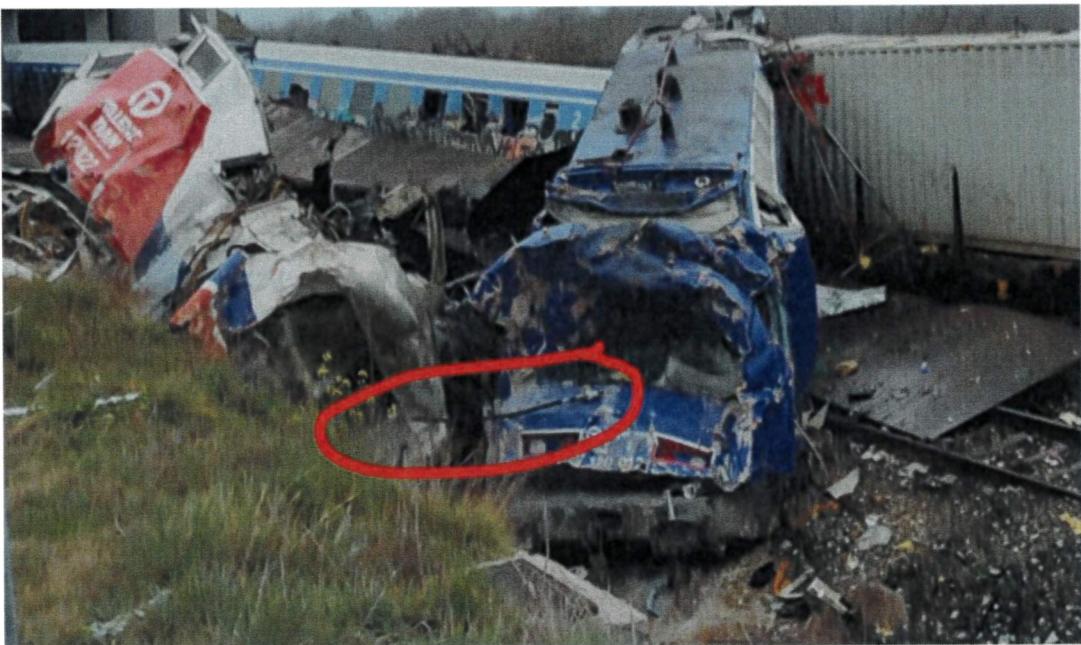
Εικόνα 13: Ηλεκτράμαξες εμπορικής αμαξοστοιχίας – Εξακολουθούν να είναι συνδεδεμένες ηλεκτρικά (βύσματα UIC) (20230301-071311.jpg)

This led to a rather hard short-circuit of the upward overhead line with limited flashes (they are not visible, or the line was not powered due to earlier problems). The second freight locomotive 120-012 crushed in the first and while most likely stay coupled together till the last moment, turned around and becoming in opposite direction against the first to standstill (electrical coupler were still connected see Figure 13).

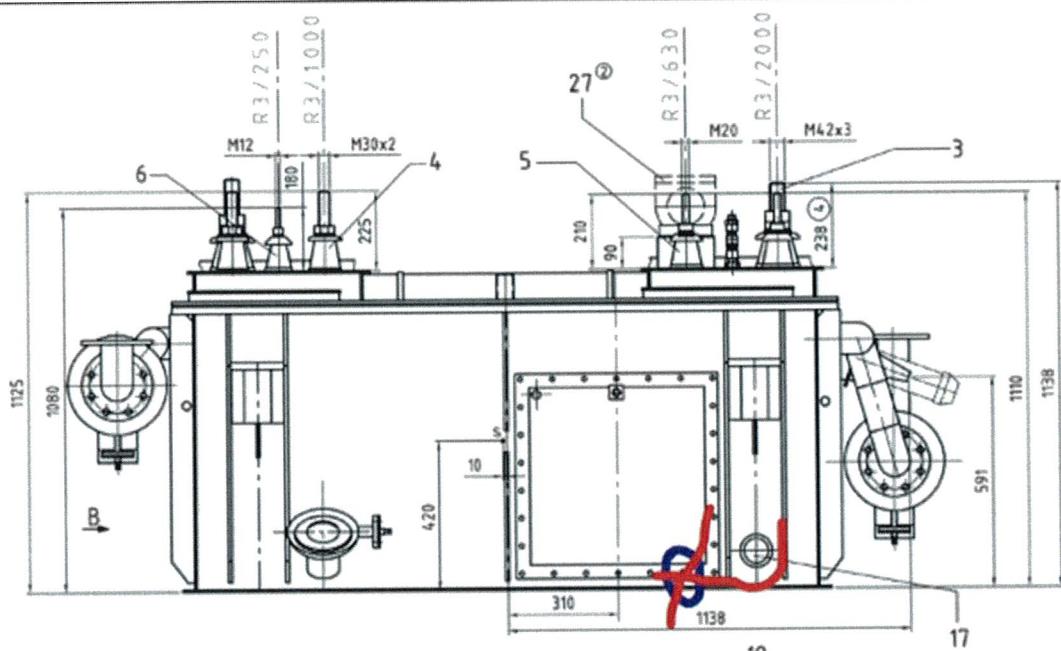
Εικόνα 18: Σχέδιο Μετασχηματιστή της Siemens όπου σημειώνονται το πιθανό σημείο ανάφλεξης (μπλε) και οι σχισμένες λαμαρίνες (κόκκινο)

From the transformer picture, Figure 17, we can recognize a possible spot (blue marked) near the explosion hole where the short circuit on the transformer could have taken place. More detailed analysis is necessary to confirm this, but as this location was in the core of the subsequent explosion and fire /heat (see further) most evidence of the short circuit burned/melded away.

- At the explosion location on the transformer container, we can see on the color tint the different temperature the steel has had around the hole. One plate is bended downward indicating a very high temperature (> 600 °C). The different color tint also indicating that the fire had his source from this opening and the fire burned like a kind of 'Bunsen burner'. Also, soot is visible at that location indicating a longer fireplace as can be seen in the red marked area on picture Figure 17.

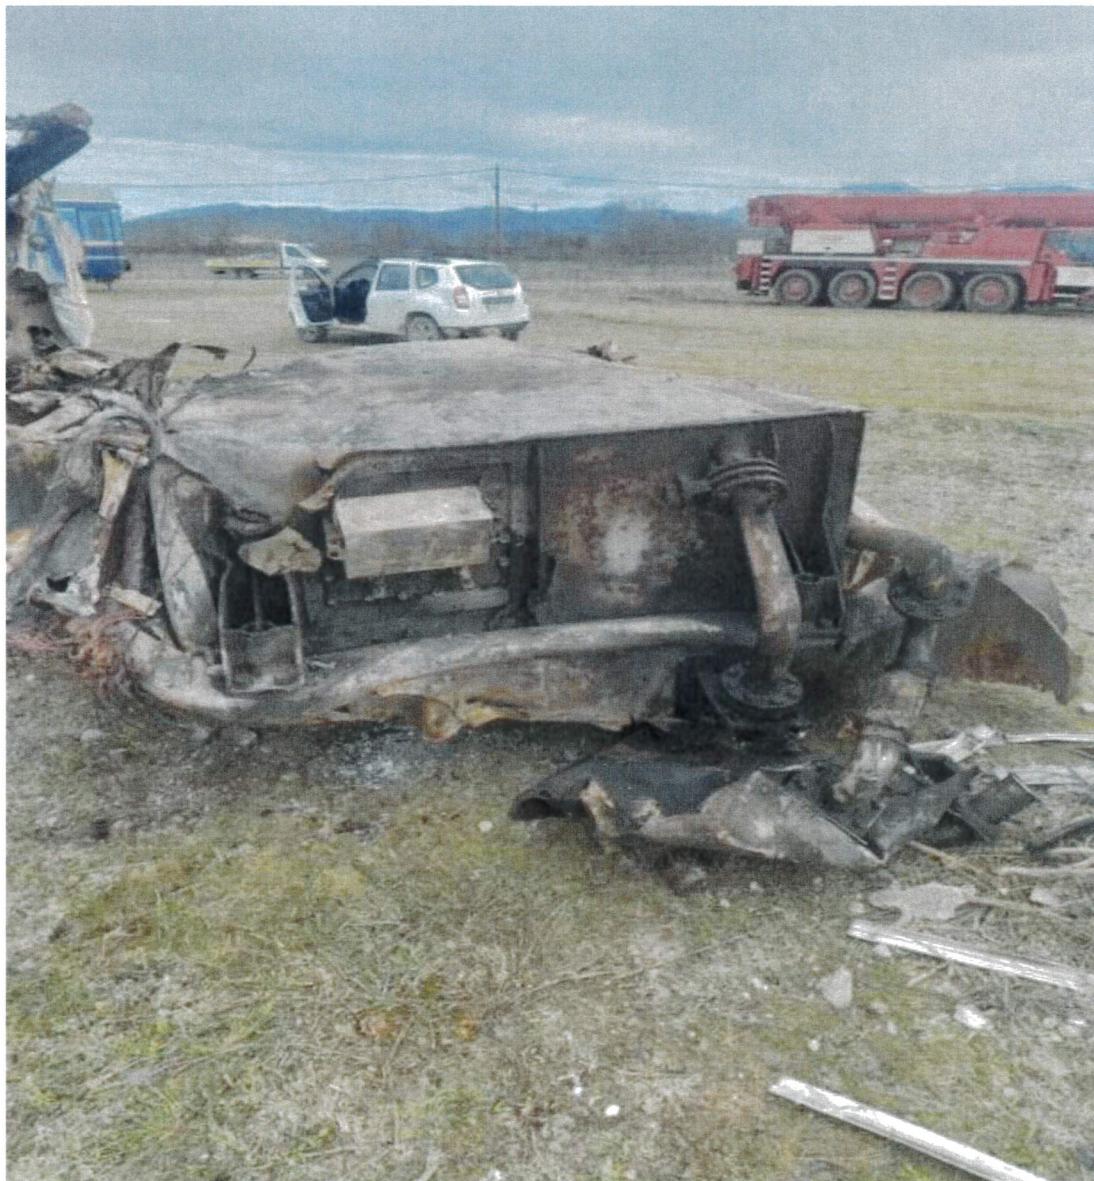
Εικόνα 19: Ο μετασχηματιστής από την ίδια οπτική γωνία όπως το σχέδιο (εδώ ανάποδα στα συντρίμμια)

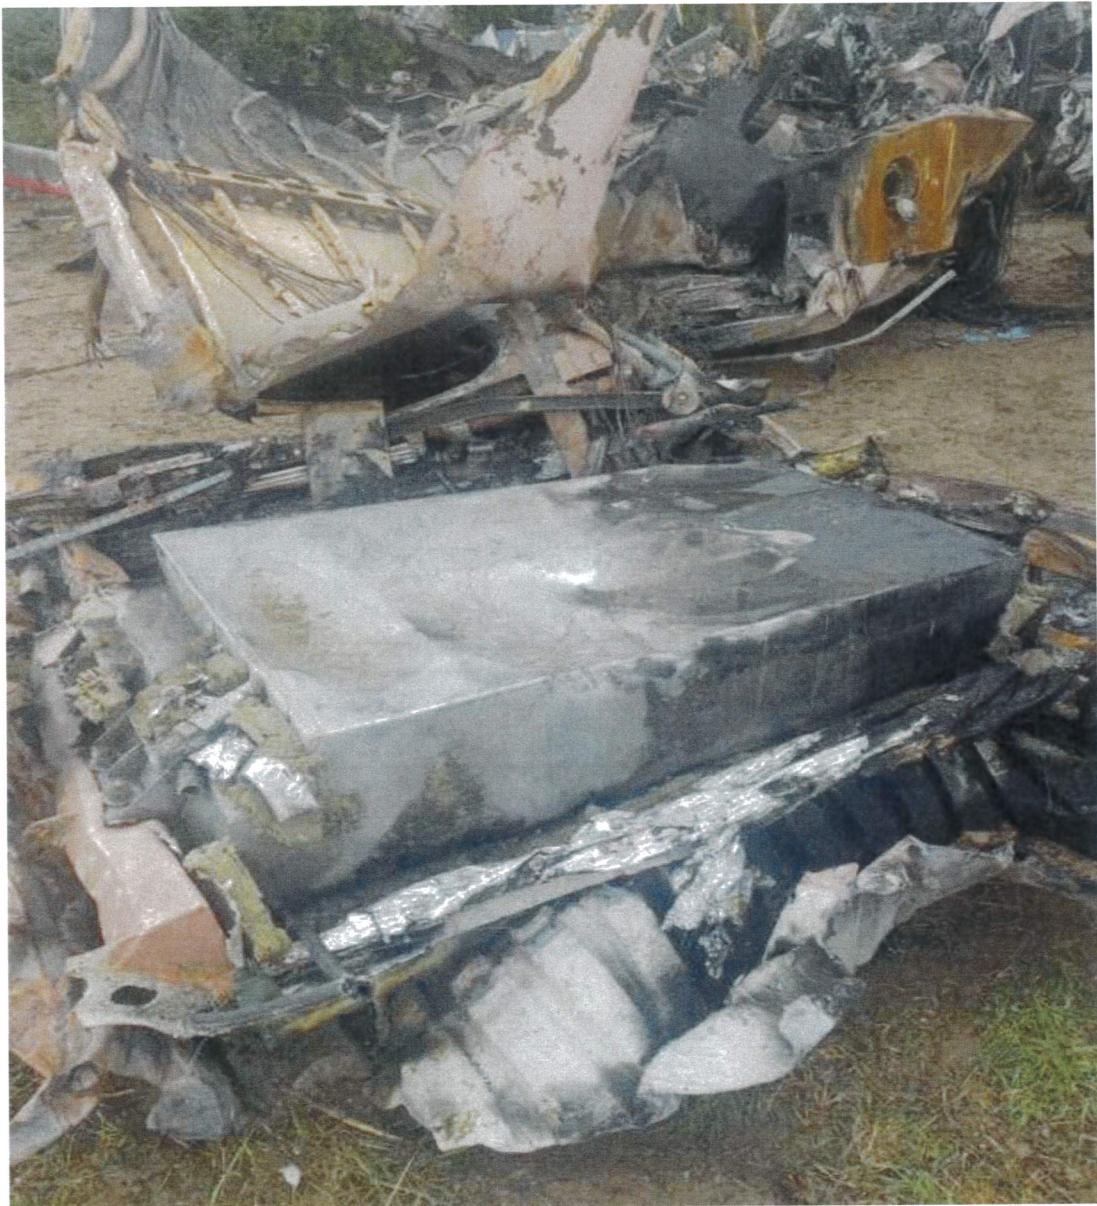
Εικόνα 20: Όψη του κάτω μέρους του μετασχηματιστή (όπως είχε αναστραφεί στα συντρίμμια) αρχείο: 230303_104150.jpg

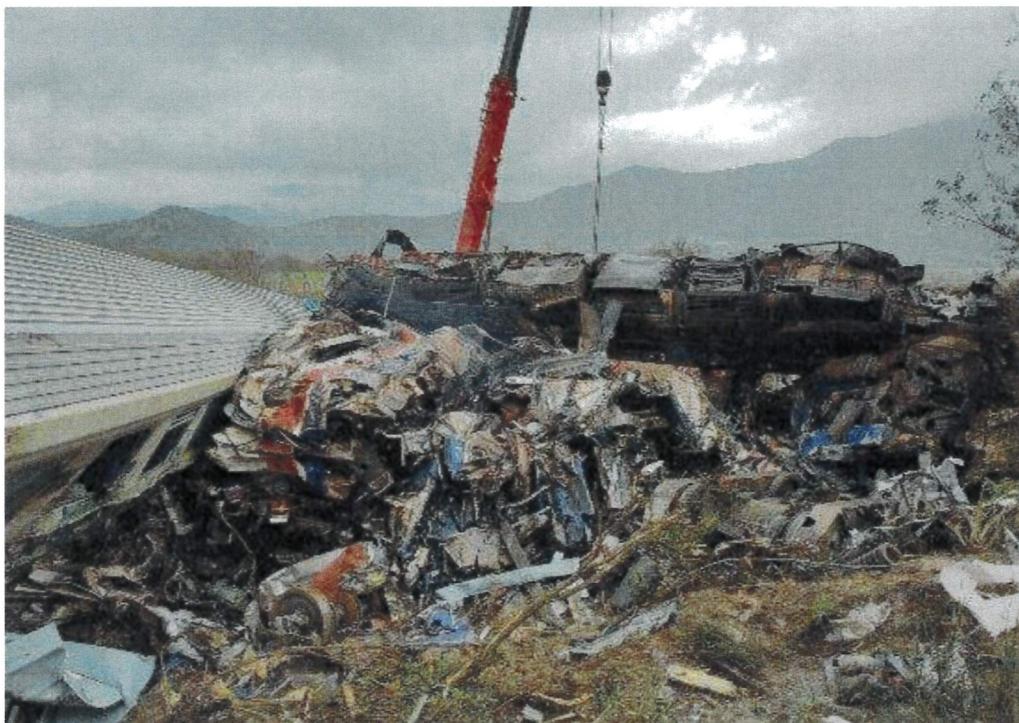
Εικόνα 21: Συντρίμμια γύρω από τον μετασχηματιστή και την εστία της φωτιάς - φάκελος: 230301_073502.jpg

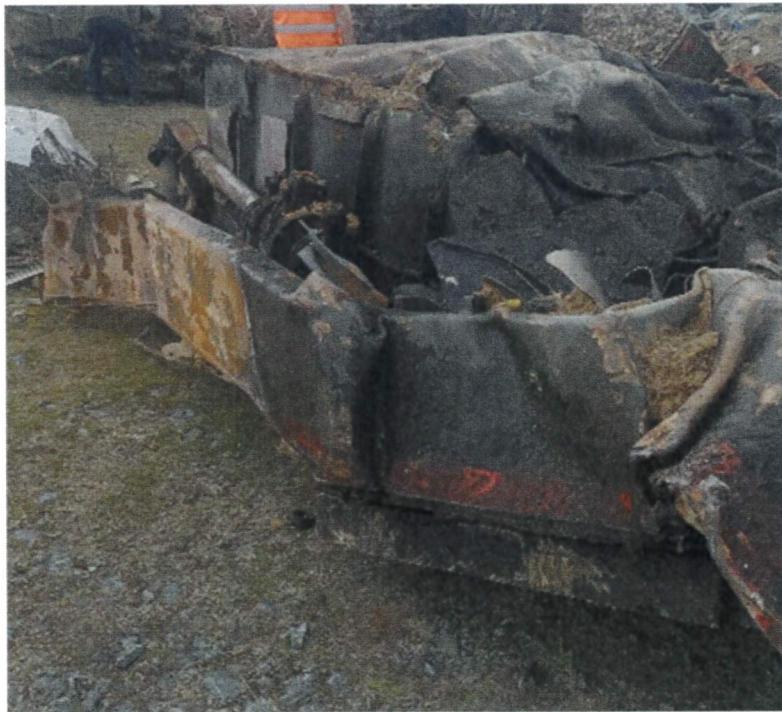
Εικόνα 22: Πλευρά του μετασχηματιστή απέναντι από το σημείο της έκρηξης και την οπή της φωτιάς (απόσπασμα από αρχείο : 20230307_124.106.jpg)

- The other site of the same transformer box / locomotive frame is heavily mechanically destroyed, even the carbody-bogie pivot point is bent inside this area, but it does show far less heavy fire marks, basically blackened by heat and even some paint color is still visible (see Figure 22). It should be also noted that this part of the transformer was lying partly dug onto the ground while the other end (site explosion hole) was slightly up in the air.

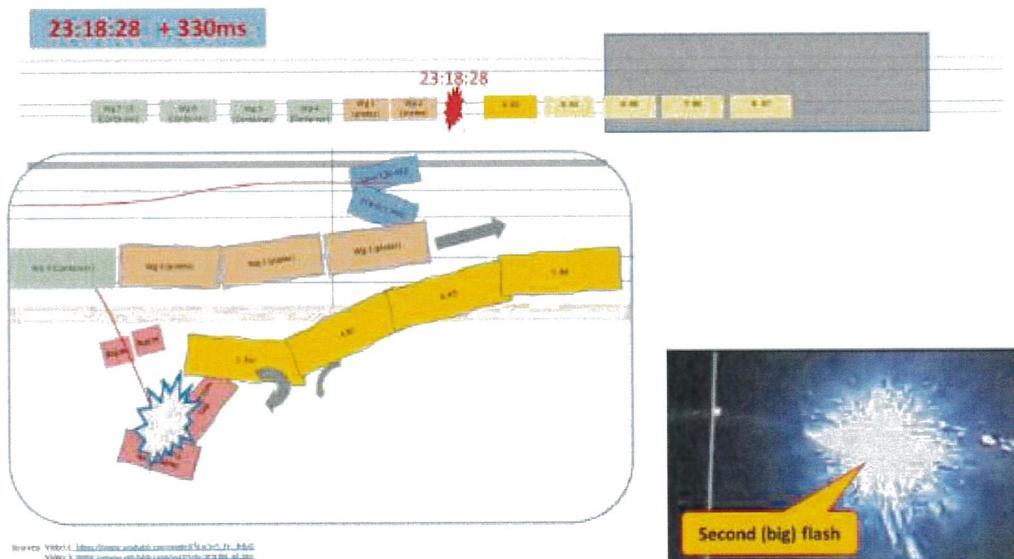
Figure 6: Second arc flash overhead line

The 2-3 arc flashes from the High voltage short-circuit seen on the video 2 are all happening at the same location and immediately right after the last and biggest short-circuit flash the explosion happened. Looking into the video in slow motion, we can see that the last glow of the short-circuit flash raising and fade away while from below the light of the explosion become visible.

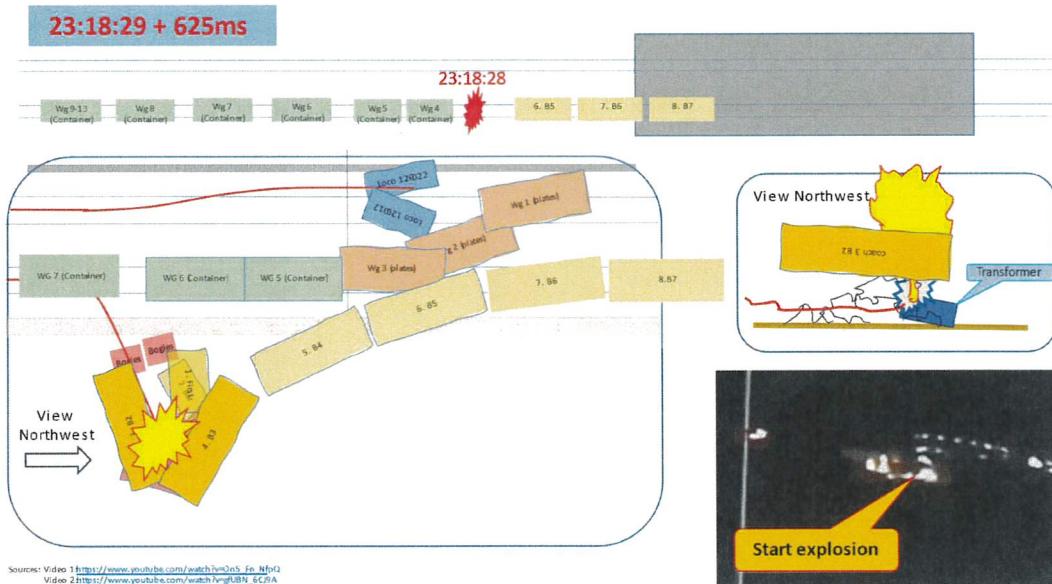
Figure 7: Sketch Start explosion

Interesting to notice is that the light become visible from behind an object, depending on the position of the camera (exact location unknown at this time), this should most likely be coach B2. This is the location where the transformer is laying on the ground in the corner between coach B2 and coach B3. Both are laying about 3 meters higher on the debris of the locomotive and the first cars.

Element 4 in hypothesis: Several indications show that the transformer more precisely the refrigerant fluid is the main source of the explosion and fire.

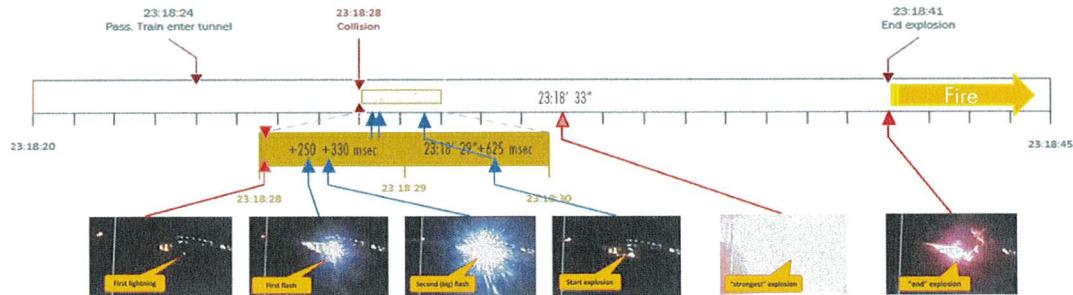
Analyzing the video of the 2 surveillance cameras (night pictures) we can deduce the timing of the most important events, and matching them with the pictures of the accident place and wreckage.

- the location of the overhead wire in the debris.
 - the overhead line short-circuits flashes, very visible in video 2, happened all in a very short time and on the same spot where the explosion and fire took immediately right after place.
