**ΣΥΓΚΡΟΥΣΗ ΤΡΕΝΩΝ ΚΙΝΟΥΜΕΝΩΝ  
ΑΝΤΙΘΕΤΑ ΣΤΗΝ ΙΔΙΑ ΣΤΑΘΕΡΗ  
ΓΡΑΜΜΗ.  
ΔΙΕΡΕΥΝΗΣΗ ΠΡΟΚΛΗΘΕΙΣΑΣ  
ΕΚΡΗΞΗΣ-ΠΥΡΚΑΓΙΑΣ  
ΠΙΘΑΝΟΛΟΓΟΥΜΕΝΑ ΘΥΜΑΤΑ ΑΠΟ  
ΤΗΝ ΦΩΤΙΑ:28**

**ΕΙΔΙΚΗ ΣΥΜΠΛΗΡΩΜΑΤΙΚΗ  
ΤΕΧΝΙΚΗ ΕΚΘΕΣΗ Νο 2  
(ΤΕΛΙΚΗ)**

**Συνέχεια της από 18/2/2024** έκθεσης τεχνικής πραγματογνωμοσύνης και της από 7/3/2024 συμπληρωματικής και επειδή στην έρευνα μας προέκυψαν σημαντικά στοιχεία τα οποία αποκαλύπτουν με απόλυτο και αντικειμενικό τρόπο τόσο την αλληλουχία γεγονότων λίγα δευτερόλεπτα πριν την σύγκρουση , κατά την διάρκεια αυτής και μετά από αυτήν , καθώς και το υλικό το οποίο προκάλεσε το αεριώδες νέφος , την έκρηξη και κατ επέκταση την πυρκαγιά κυρίως στο επιβατηγό βαγόνι και το οποίο ήταν ικανό να προκαλέσει πολλούς εκ των θανάτων, αλλά και τις διαδικασίες ταχείας και οργανωμένης διαμόρφωσης της σκηνής του δυστυχήματος(εγκλήματος κατά την Ποινική Δικονομία) , διαμόρφωση που οδήγησε σε απώλεια και καταστροφή σημαντικών αποδεικτικών στοιχείων.

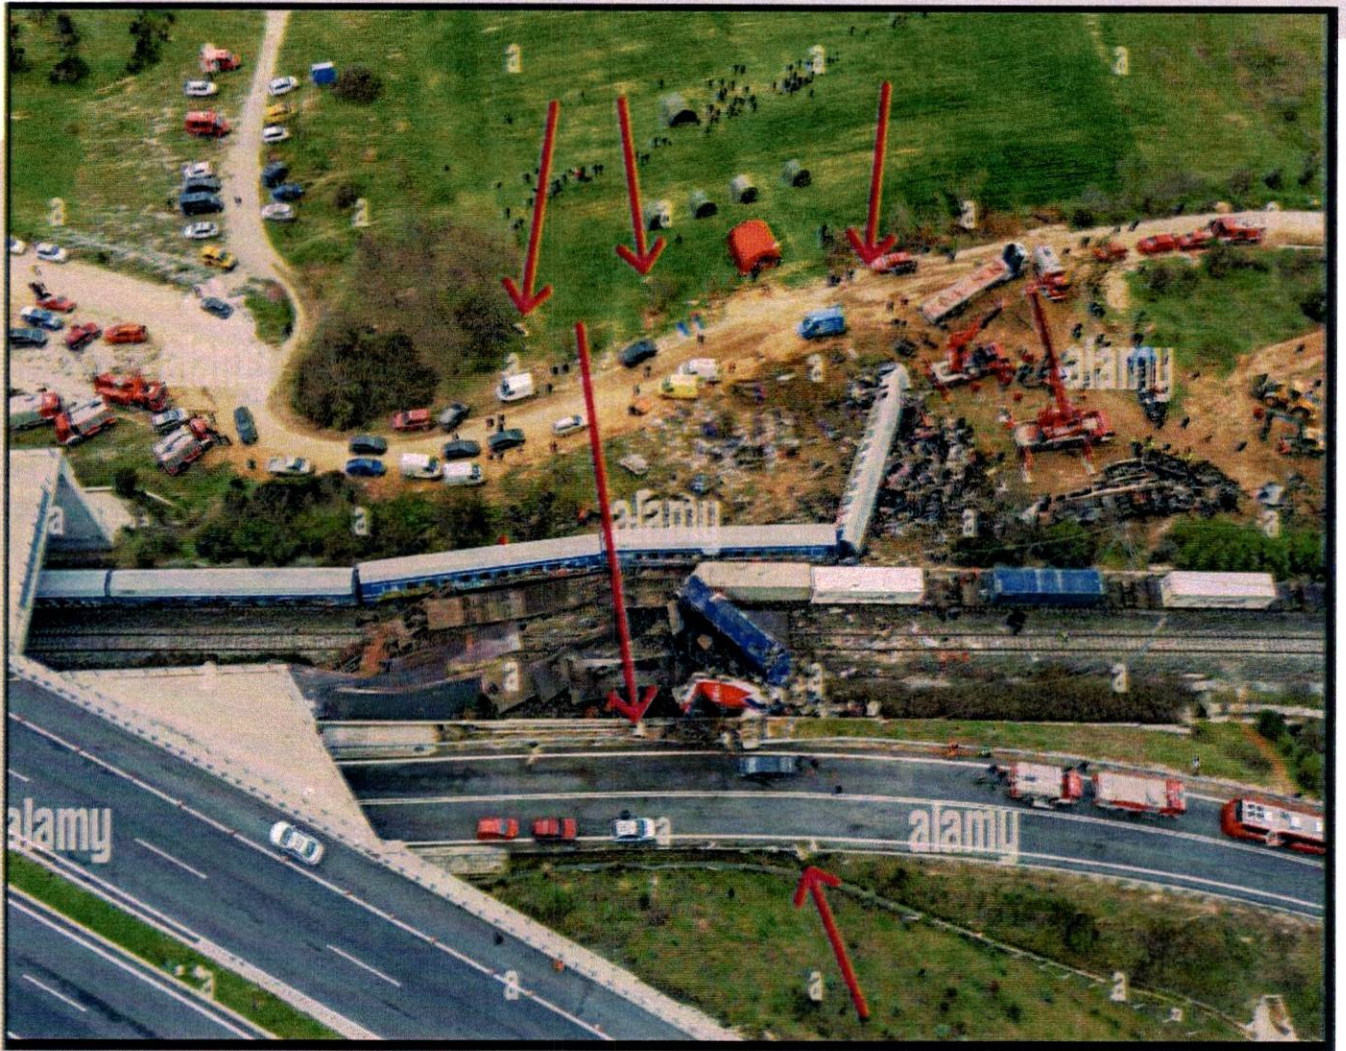
Αντί όμως να γίνει αυτό από τις πρώτες στιγμές εκσκαφείας παρατηρείται να κάνει ανασκαφή και να αλλοιώνει την σκηνή του δυστυχήματος , σε σημείο με πάρα πολλά συντρίμμια από την σύγκρουση

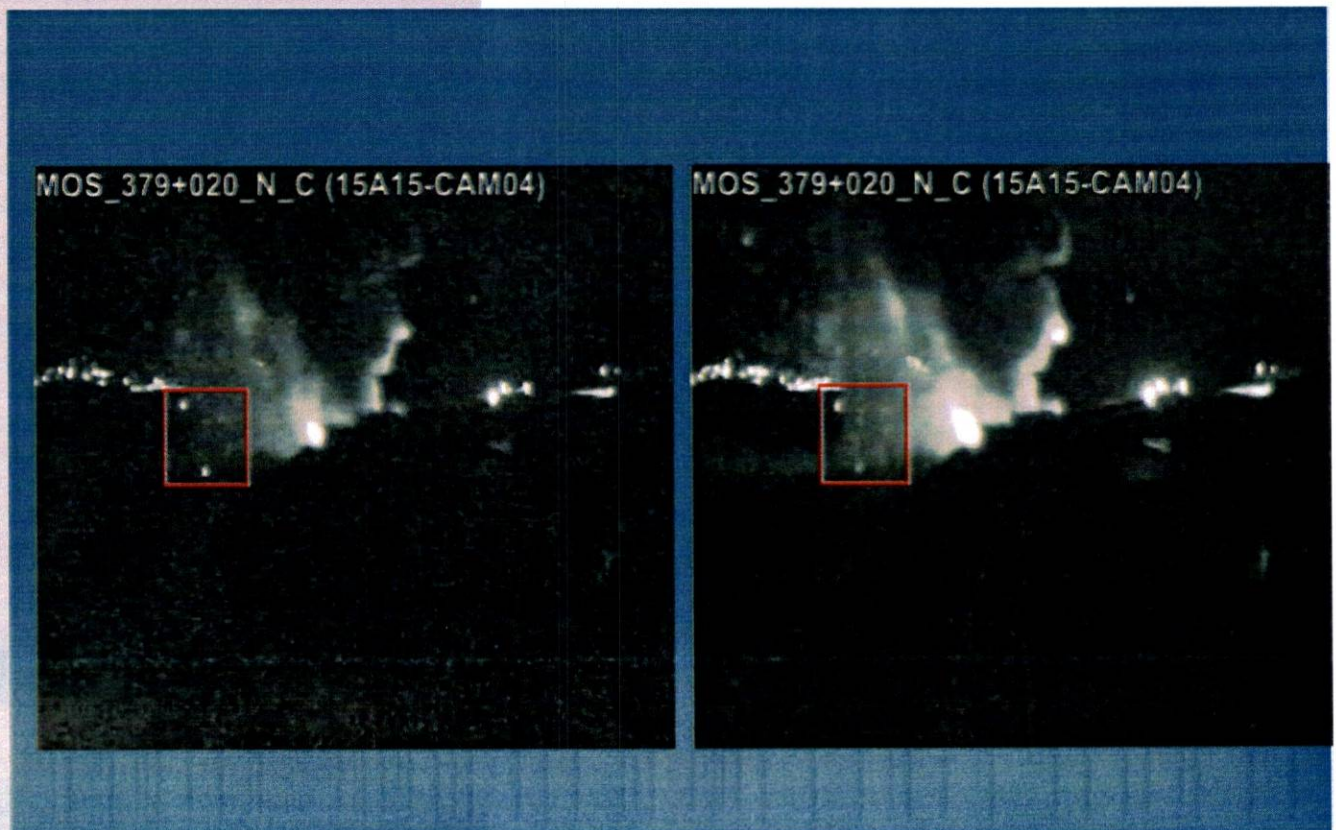
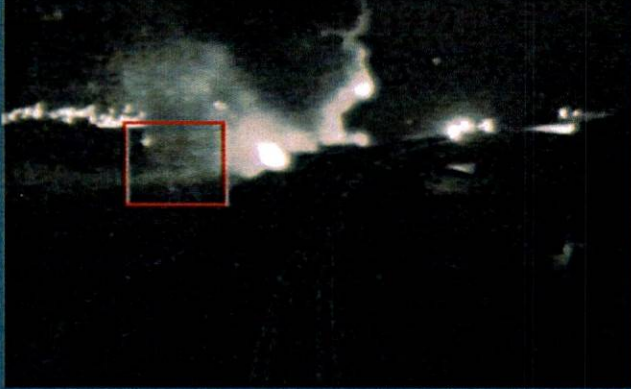
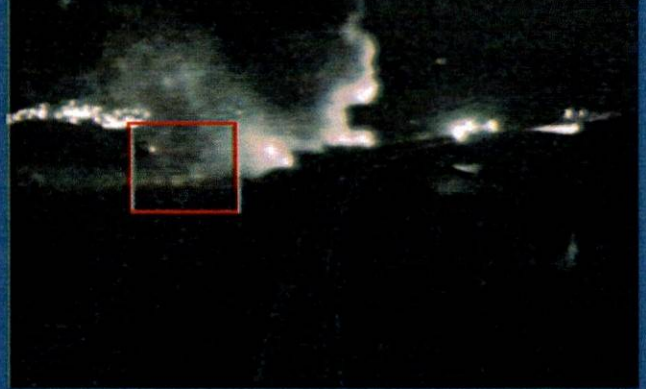
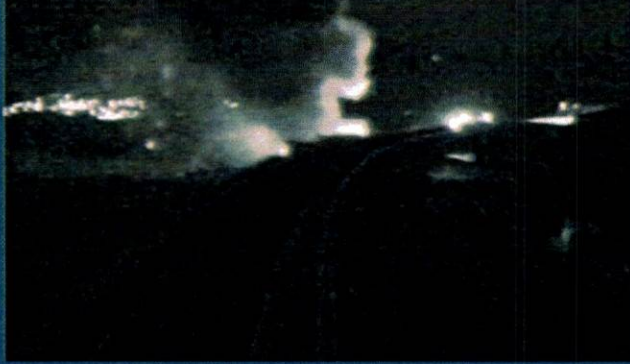
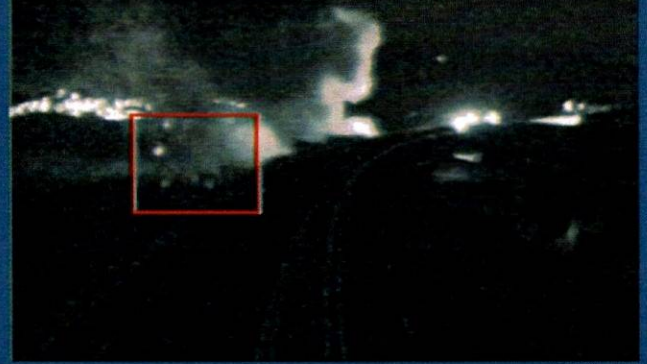
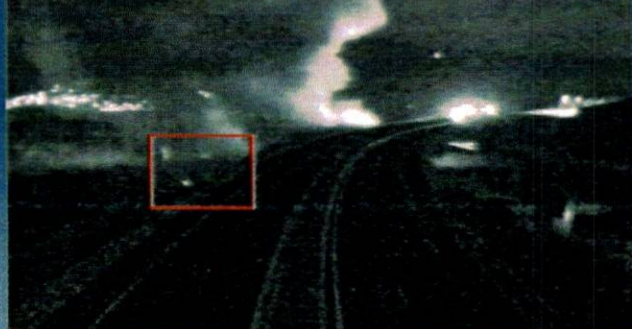
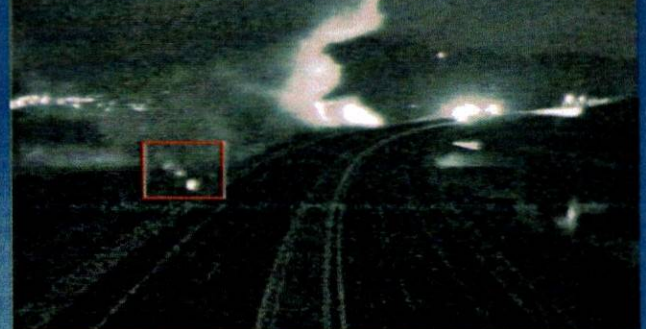
MOS\_379+020\_N\_C (15A15-CAM04)

Οι εικόνες είναι από το βίντεο που κατέγραψε η ίδια κάμερα του Ε75. Απεικονίζονται λαμπερά αντικείμενα που φλέγονται ή είναι υπέρθερμα και πέφτουν στο έδαφος. Παρόμοιας όψεως συμπυκνώσεις του αερίου που καίγεται δεν πέφτουν αλλά ανυψώνονται.

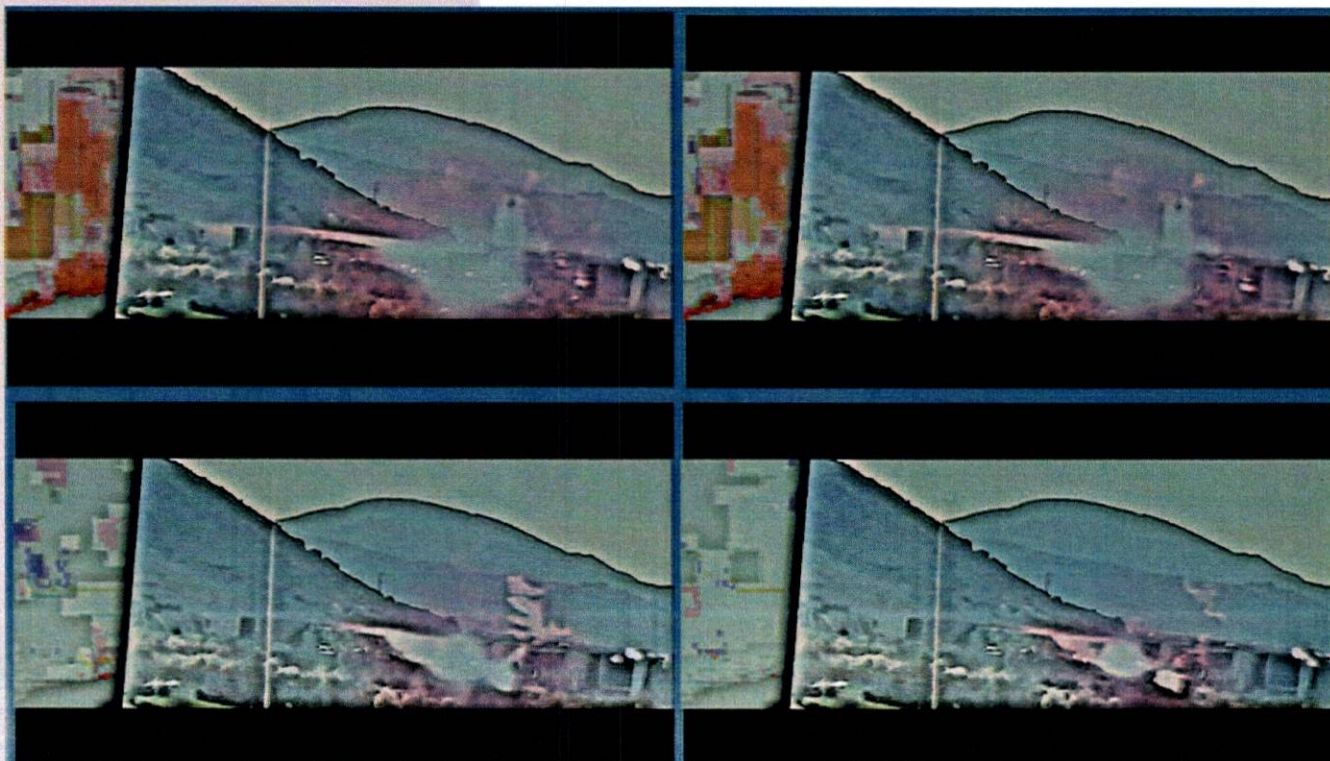
Και εδώ διακρίνουμε δύο αντικείμενα φλεγόμενα εάν η κάμερα αυτή λαμβάνει στο οπτικό φάσμα. Είναι από βίντεο στο YouTube που έχει υποστεί κάποια χρωματική επεξεργασία η οποία όμως δεν αλλοιώνει τα σχήματα, απλώς διορθώνει τα χρώματα. Τα αντικείμενα είτε εκτοξεύονται είτε πέφτουν στο έδαφος. Τα επισημαίνουμε είτε με το πορτοκαλί πλαίσιο είτε με κόκκινο βέλος. Τα αντικείμενα αυτά εκτοξεύονται λόγω της εκτονώσεως των αερίων που προέρχονται από την καύση του εύφλεκτου φορτίου και είτε είναι κομμάτια των δοχείων που το περιείχαν ή τμήματα των τραίνων κοντά στο φορτίο αυτό.

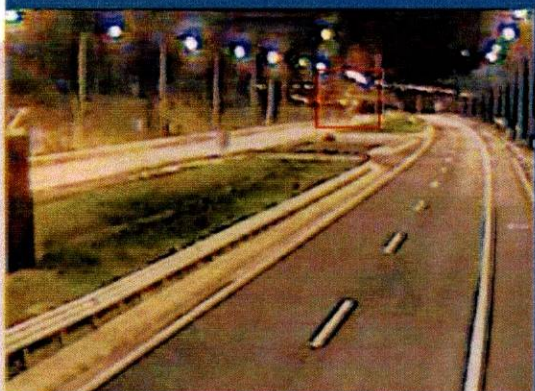
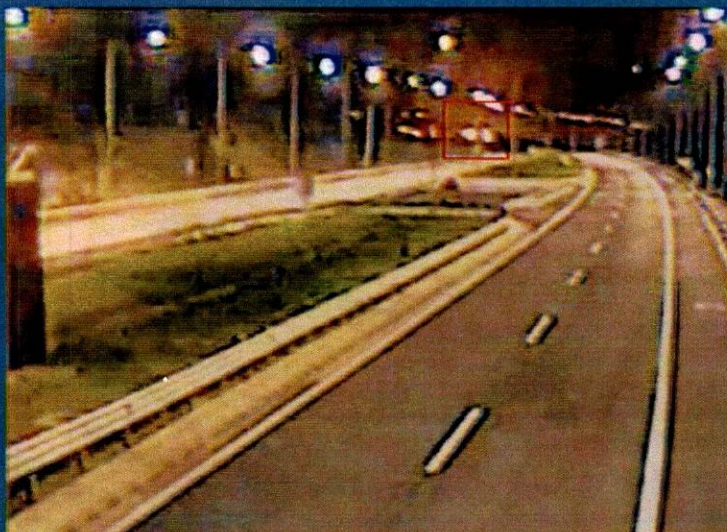
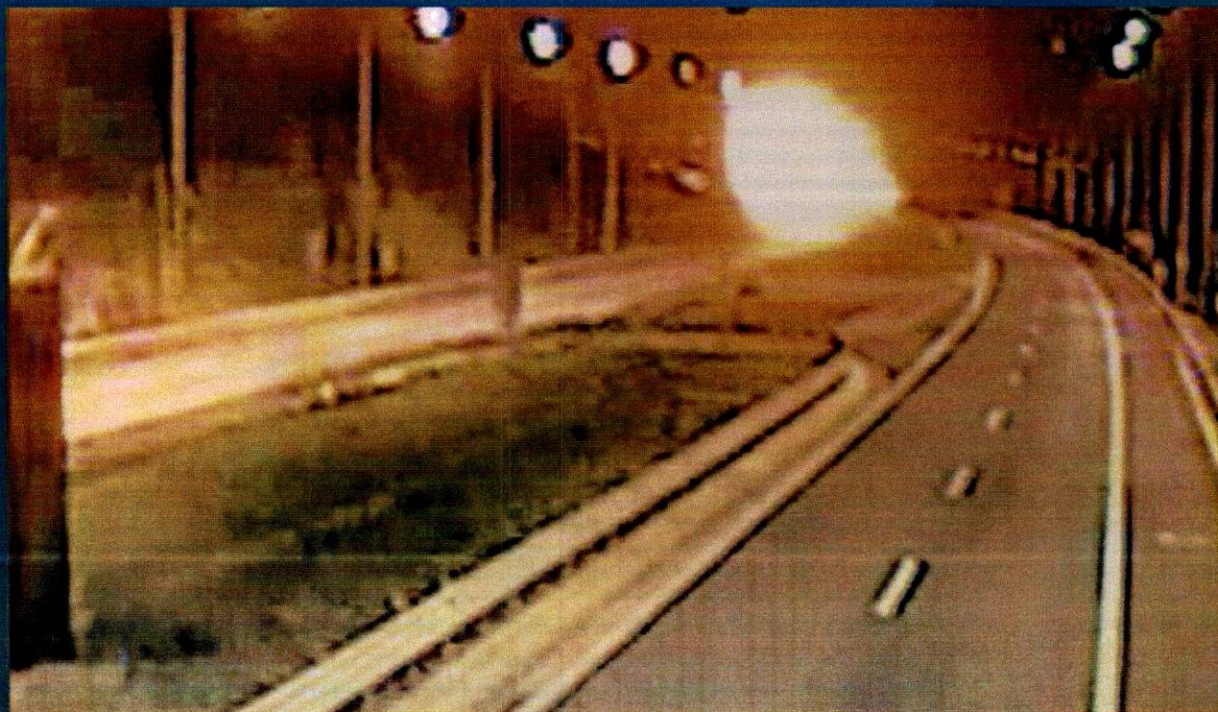
**Μετάδοση της πυρκαγιάς από το φλεγόμενο φορτίο της εμπορικής αμαξοστοιχίας στην επιβατική**

Οι όψεις που έχουμε εδώ είναι στο οπτικό φάσμα και ελήφθησαν από την κάμερα του προς νότο ρεύματος του Ε75 από τη σήραγγα των Τεμπών. Βλέπουμε την έναρξη του φαινομένου. Στις δύο κάτω εικόνες βλέπουμε την αρχή της δημιουργίας της πυρόσφαιρας και την ανάφλεξη των βαγονιών της επιβατικής αμαξοστοιχίας. Ξεχωρίζουμε ότι είναι αυτή γιατί η κίνηση από νότο προς ΒΔ (κατεύθυνση Λάρισα προς Θεσσαλονίκη).

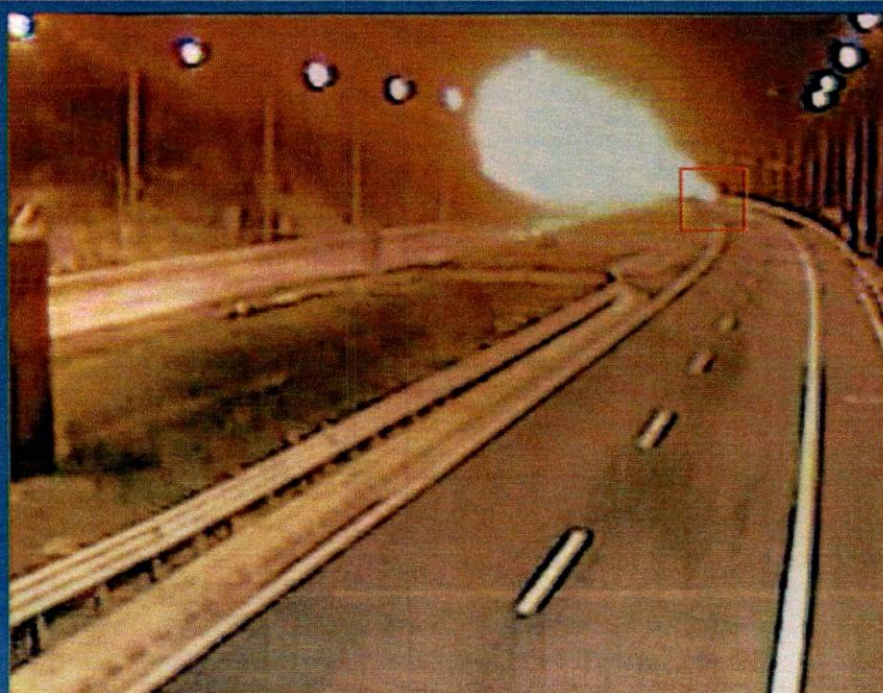
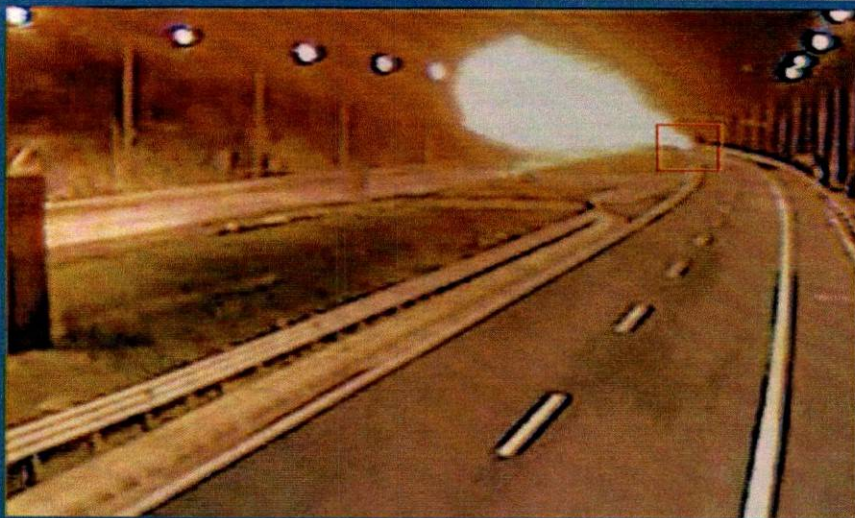
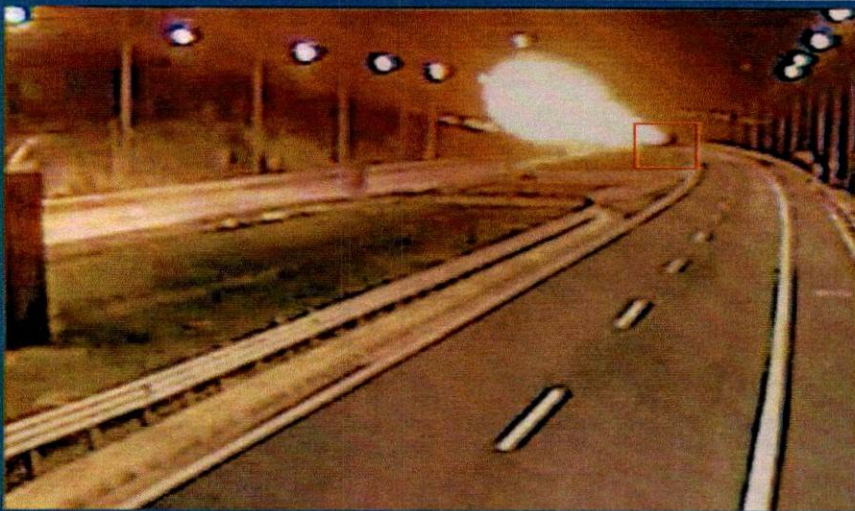
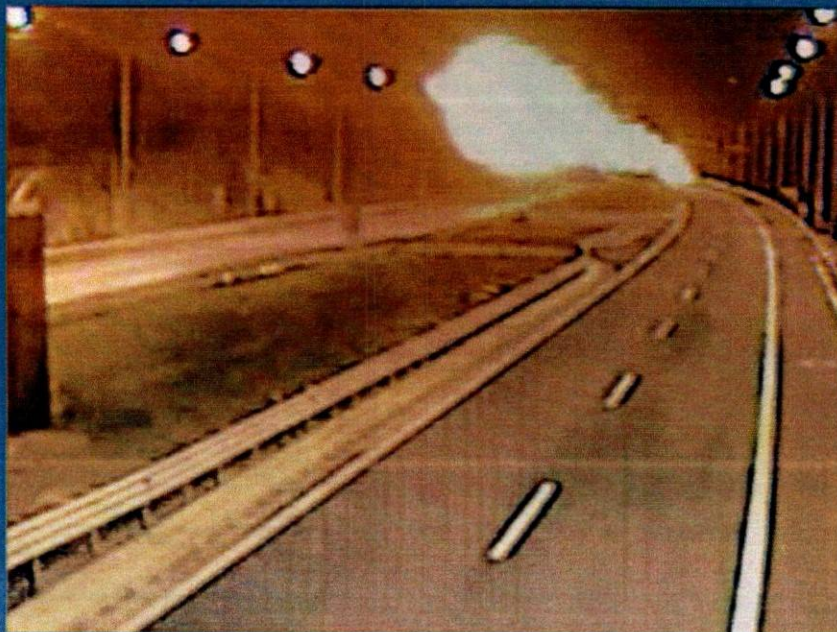
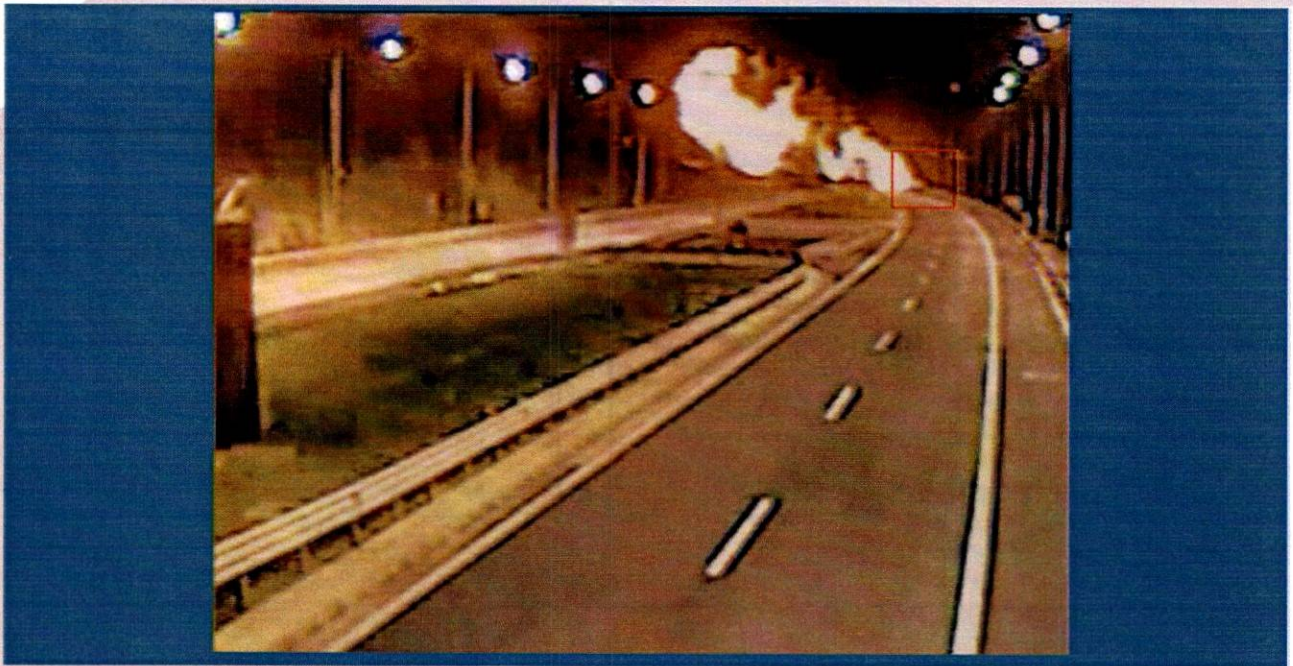
Εδώ και στις επόμενες διακρίνεται το περίγραμμα του βαγονιού που περνά μέσα από την πυρόσφαιρα και τη σχίζει ως μια παχιά μαύρη γραμμή. Το βίντεο έχει υποστεί επεξεργασία που εν το αλλοιώνει αλλά κάνει τις γραμμές των σχημάτων που απεικονίζονται να είναι πιο αδρές και εύκολες να φανούν.

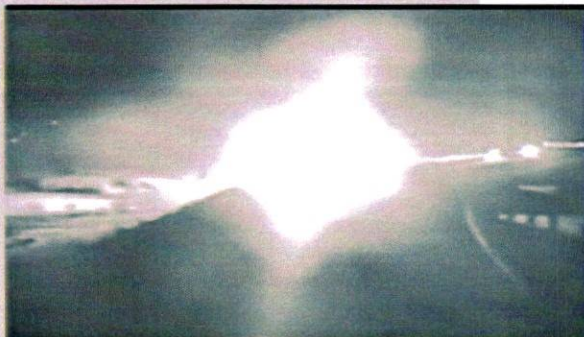
1.1

**3.Όπως είναι εμφανές** στις φωτογραφίες ( 1.1, 1.2, ) παρμένες από τα βίντεο (σύγκρουση στα Τέμπη βλέπουμε την εξέλιξη πυρόσφαιρας που σχηματίστηκε από την συνέχιση της πρώτης έκρηξης (E.A.N.A.) Στην πραγματικότητα η πρώτη έκρηξη εκδηλώθηκε εσωτερικά ειδικού κοντέινερ μεταφοράς της καύσιμης ύλης ,πιθανότατα σε Δοχείο αποθήκευσης χημικών (COSHH) και στην συνέχεια εξελίχθηκε σε πυρόσφαιρα, αλλά προκάλεσε και διασπορά ίδιου καυσίμου σε υγρά μορφή, το οποίο περιείχετο σε μικρότερα δοχεία μεταφοράς και έγινε σε πολύ μικρό χρόνο συνεχόμενη.

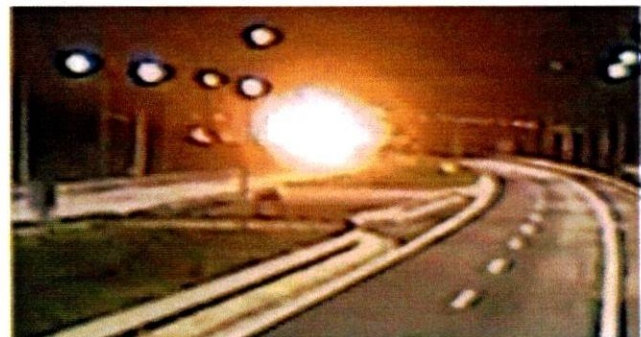
1.2

Όπως φαίνεται στο βίντεο αμέσως μετά την ηλεκτρική εκκένωση έχουμε δευτερεύουσα εκκένωση αλλά και κρουστικό κύμα από την έκρηξη αυτή μέσα στο κουτί-κοντέινερ μεταφοράς του καυσίμου υλικού. ( COSHH )

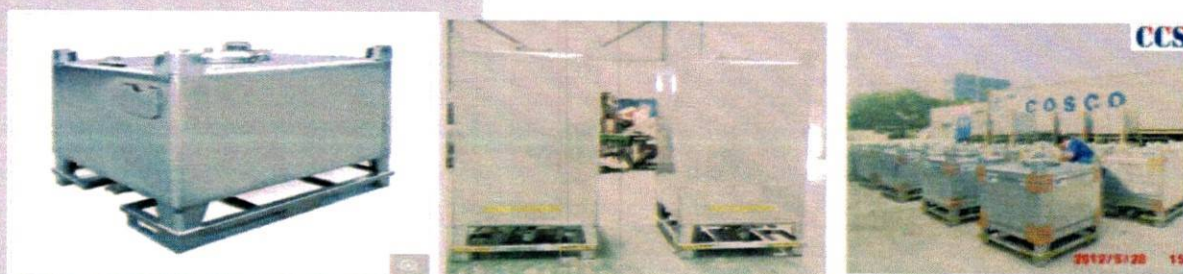
Εικόνες δοχείων για τη μεταφορά ξυλολίου και τολουόλη
