Αρχηγείο Πυροσβεστικού Σώματος
Διεύθυνση Αντιμετώπισης
Εγκλημάτων Εμπρησμού

Αυτοψία στο χώρο του Κουλουρίου
Λαρίσης, σημείο απόθεσης
συντριμμίων του σιδηροδρομικού
δυστυχήματος των Τεμπών

Αυτοψία στον χώρο του Κουλουρίου, σημείο απόθεσης συντριμμίων του σιδηροδρομικού δυστυχήματος των Τεμπών.

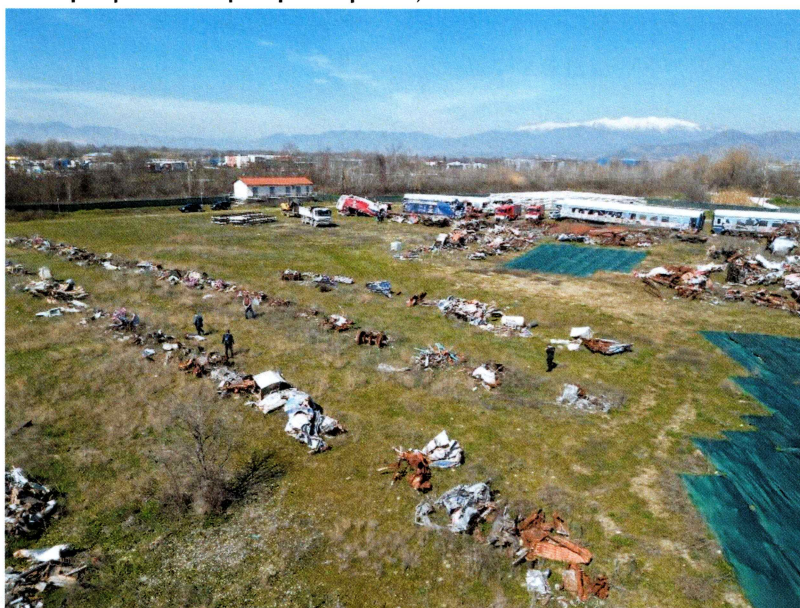
Γενική άποψη χώρου απόθεσης σωρών και τμημάτων όπως αυτά είχαν εναποτεθεί αρχικά, πριν μετακινηθούν από το κλιμάκιο της υπηρεσίας.

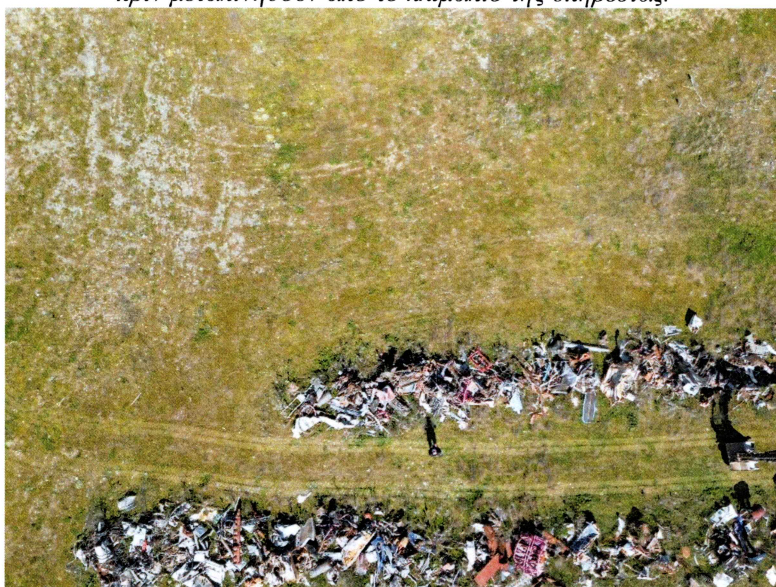
Γενική λήψη τμημάτων όπως αυτά αρχικά είχαν εναποτεθεί σε διαμήκης σωρούς.

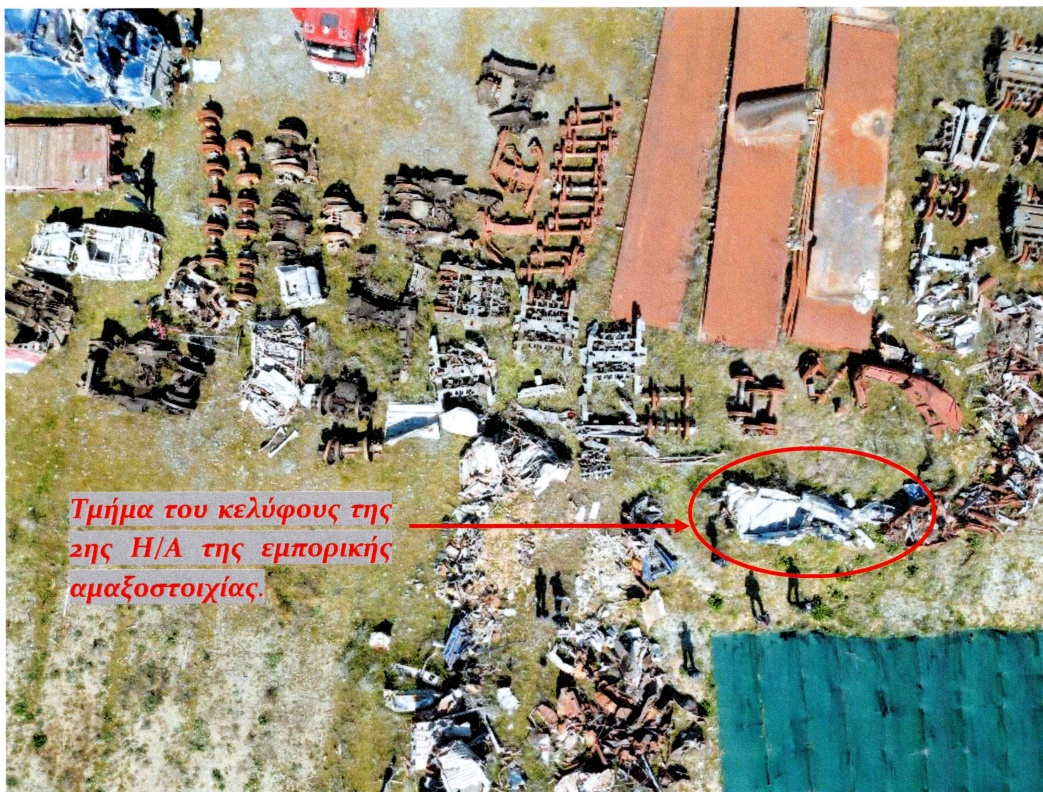
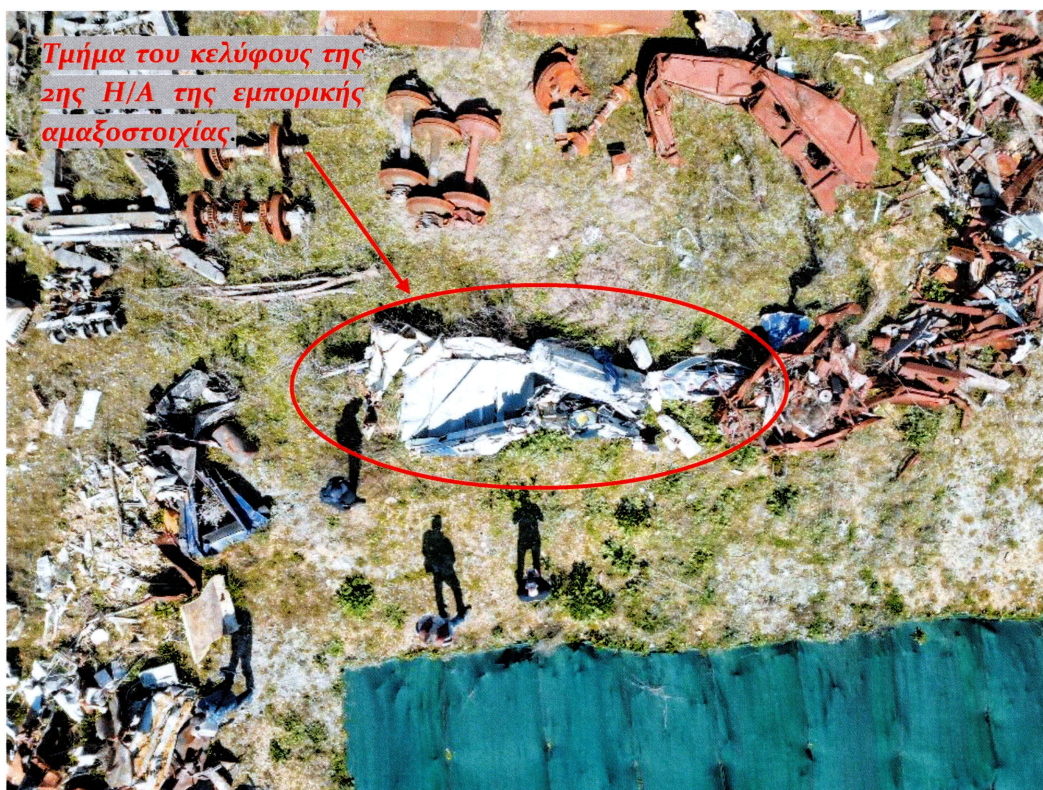
κατασκευής που παρουσιάζει εμφανή σημεία τήξεως του μετάλλου. Παράλληλα, στο μεγάλο τμήμα του κελύφους του θαλάμου που μεταφέρθηκε μπροστά στην ηλεκτράμαξα, εντοπίστηκε σε αντίστοιχη θέση επίσης σημείο με εμφανή σημεία τήξης μετάλλου. Οι παρατηρήσεις αυτές συνάδουν με χρήση φλόγιστρου (πχ οξυακετυλενικής φλόγας ή αντίστοιχης συσκευής) που χρησιμοποιήθηκαν για την αποκοπή τμημάτων συντριμμιών που παρέμεναν συνδεδεμένα, αλλά αποκόπηκαν για να γίνει δυνατή η ανάσυρση και απομάκρυνση τους.

Απομακρυσμένη και εστιασμένη φωτογραφία που απεικονίζει τμήμα του κελύφους της 2^{ης} Η/Α της εμπορικής αμαξοστοιχίας.

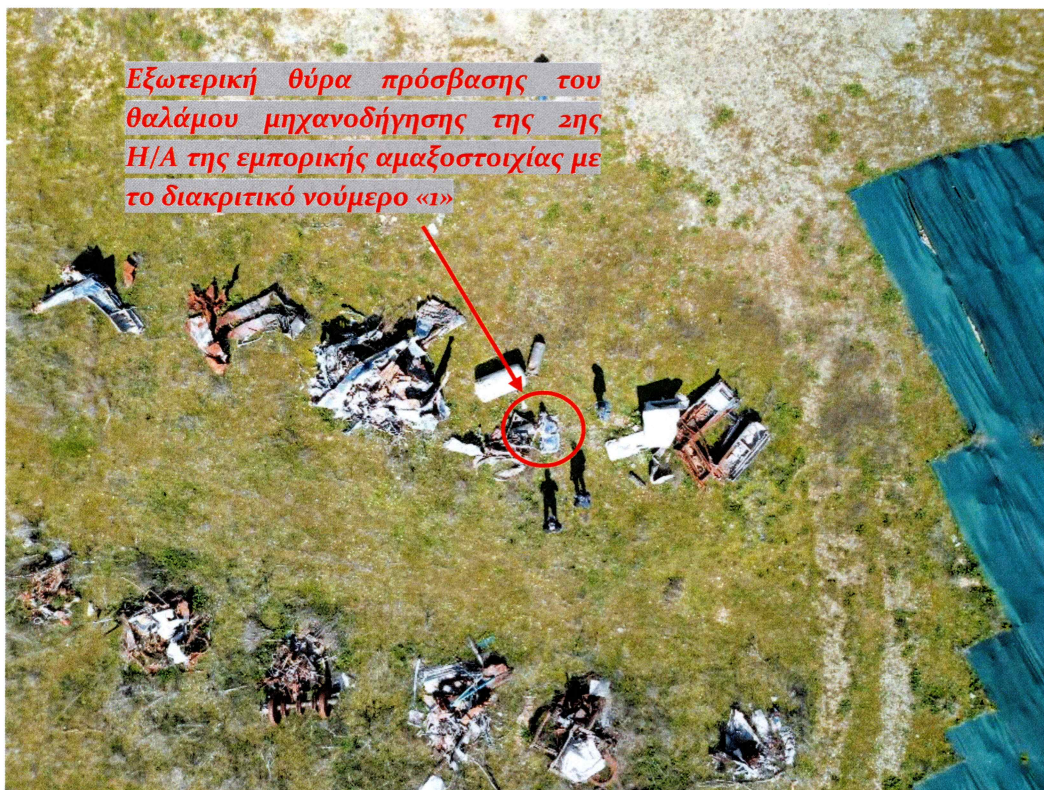
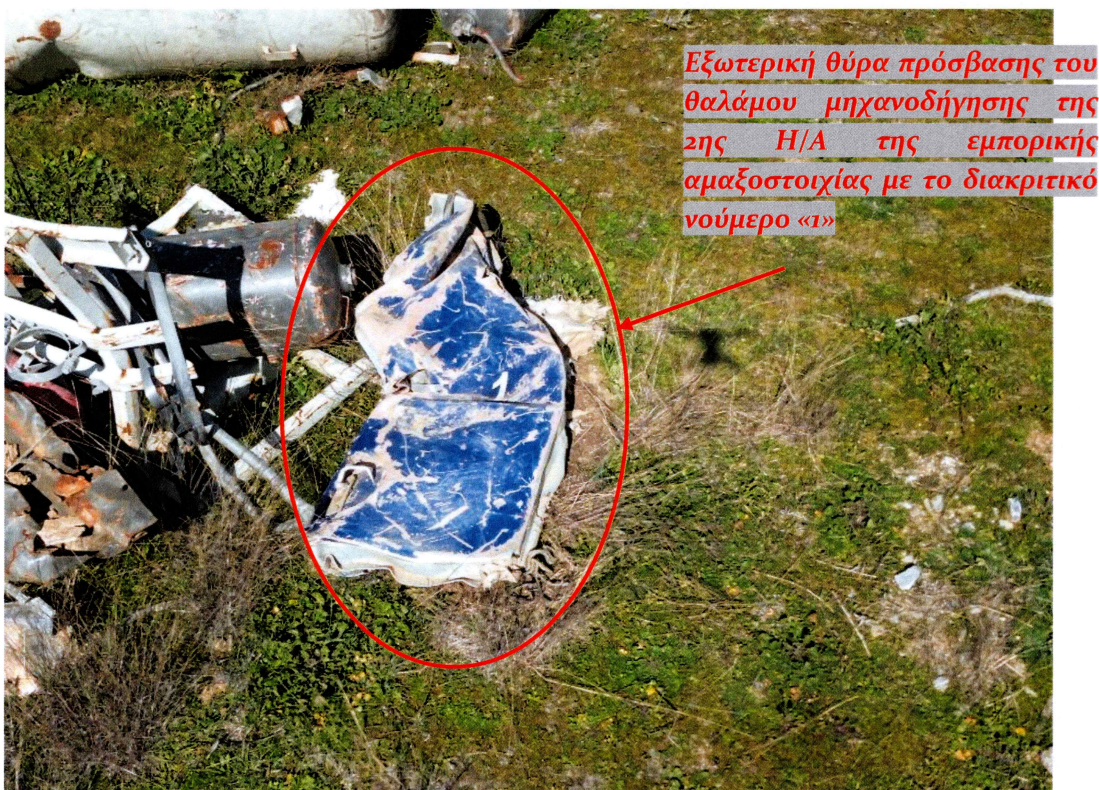
Απομακρυσμένη και εστιασμένη φωτογραφία που απεικονίζει την εξωτερική θύρα πρόσβασης του θαλάμου μηχανοδότησης της 2^{ης} Η/Α της εμπορικής αμαξοστοιχίας με το διακριτικό νούμερο «1».

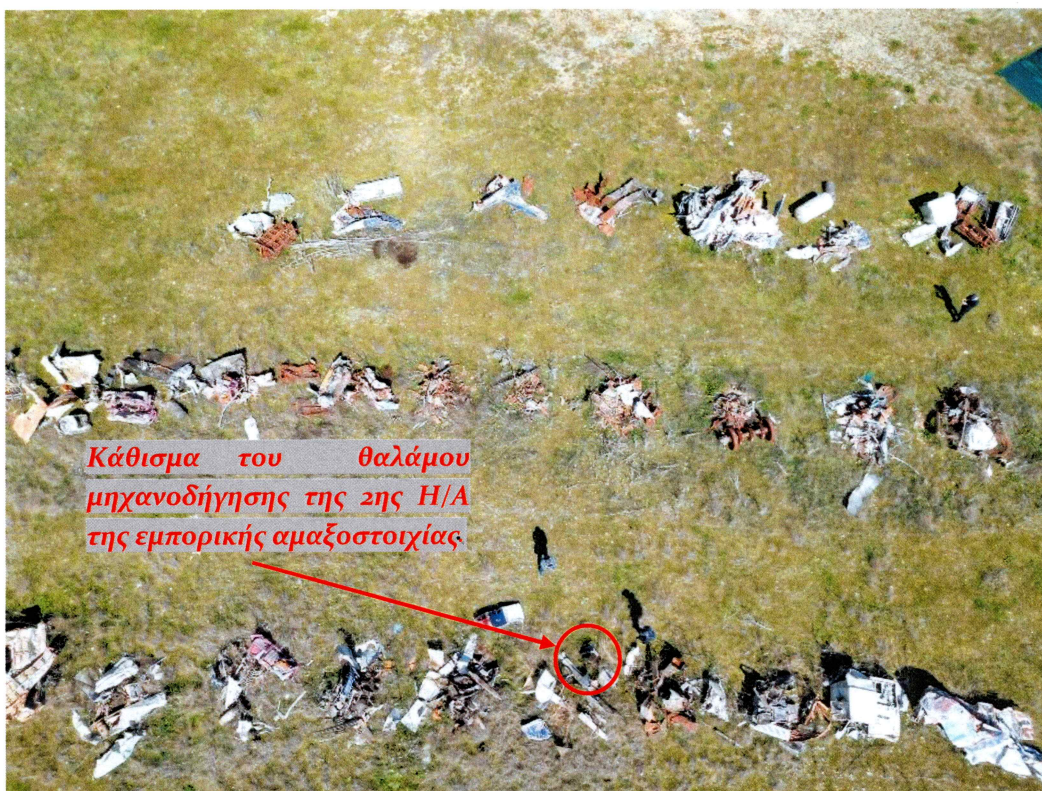
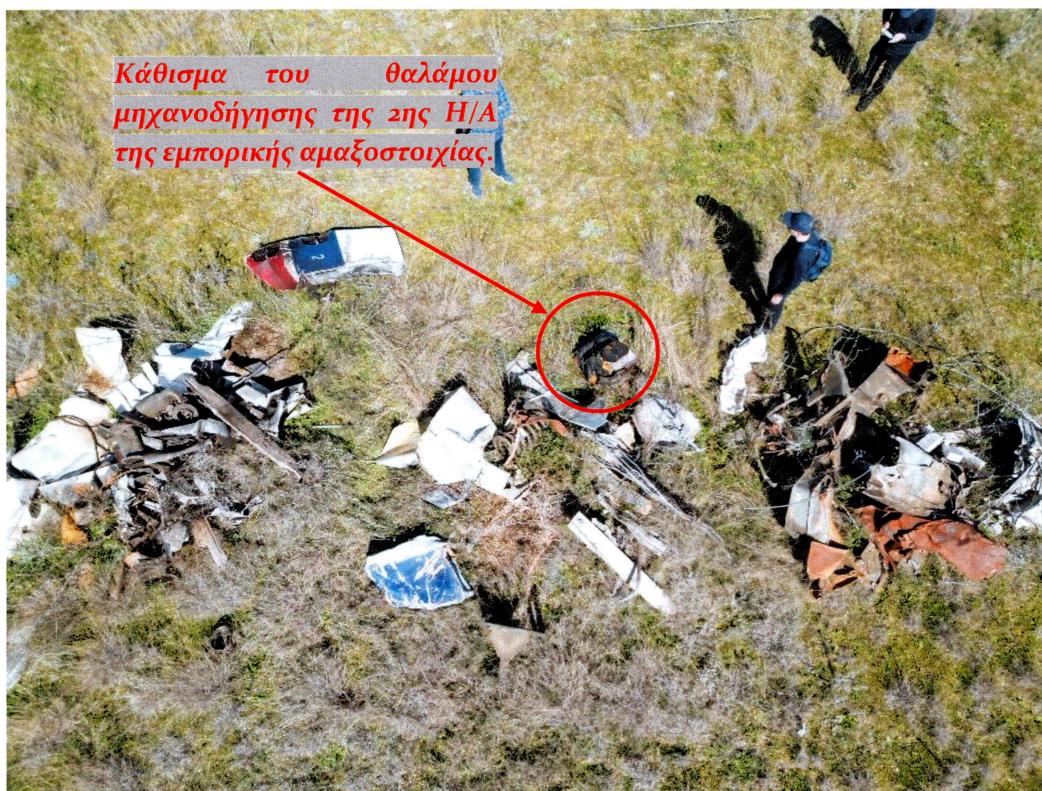
Απομακρυσμένη και εστιασμένη φωτογραφία που απεικονίζει το κάθισμα του θαλάμου μηχανοδήγησης της 2^{ης} Η/Α της εμπορικής αμαξοστοιχίας

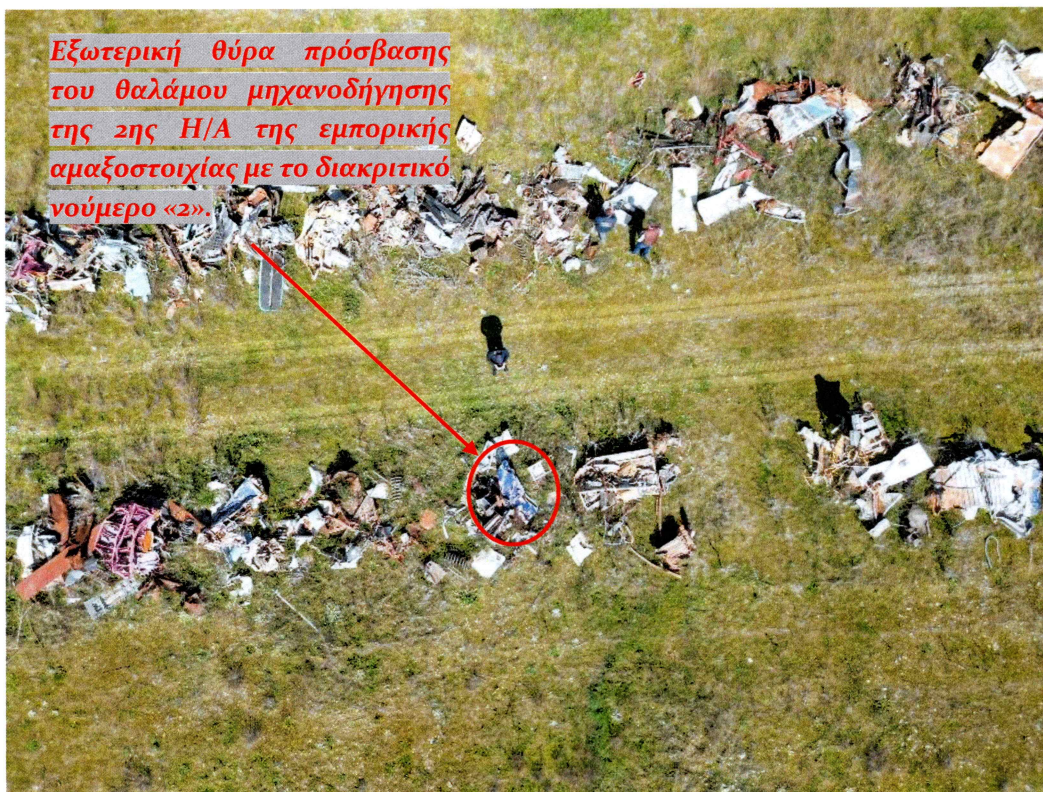
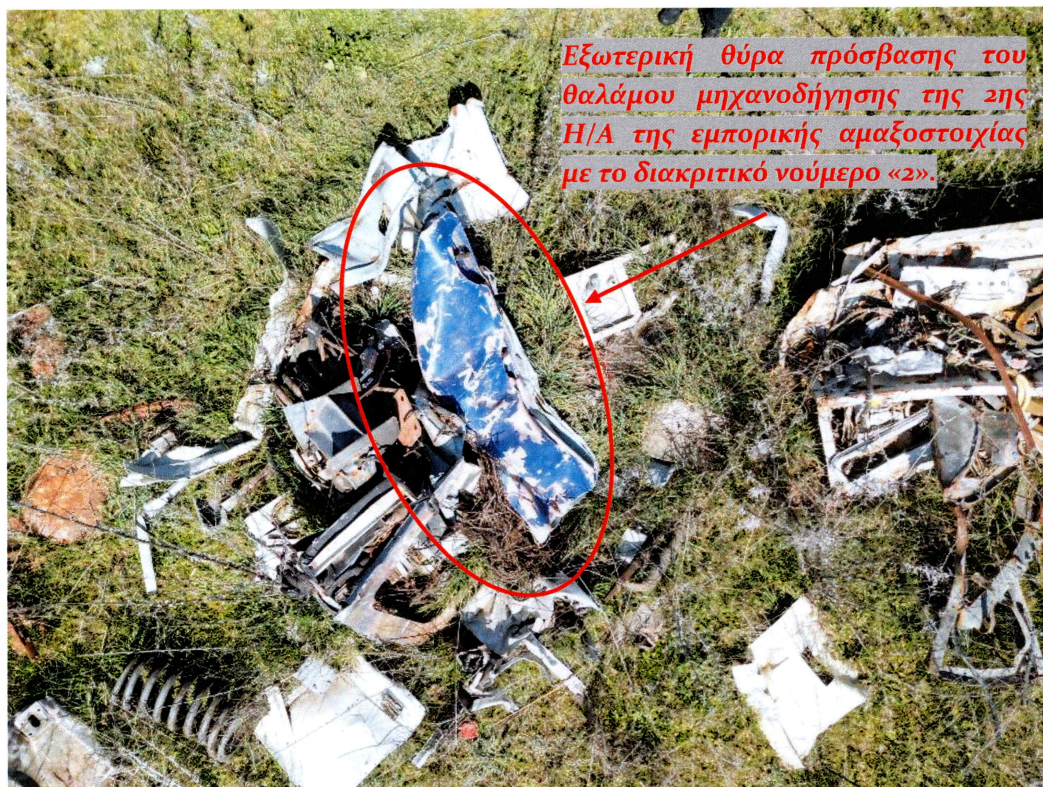
Ένα από τα δύο καθίσματα του θαλάμου μηχανοδότησης. Τέλος η δεύτερη θύρα, στον έναντι θαλάμο μηχανοδότησης (του παραμορφωμένου στρεβλωμένου) που είχε αποκοπεί (εμφανής μερικώς ο αρ. 2).

Απομακρυσμένη και εστιασμένη φωτογραφία που απεικονίζει την εξωτερική θύρα πρόσβασης του θαλάμου μηχανοδότησης της 2^{ης} Η/Α της εμπορικής αμαξοστοιχίας με το διακριτικό νούμερο «2».

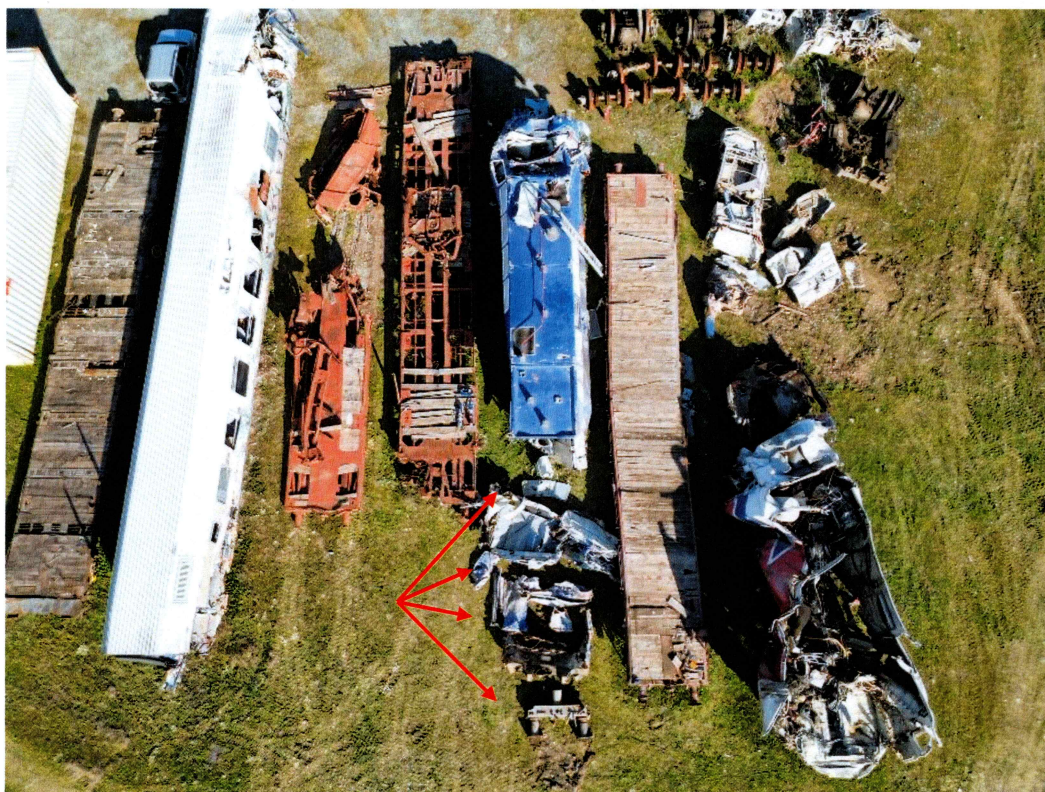
Λήψη από αέρος, με τα μετακινηθέντα τμήματα να έχουν αποτεθεί πλησίον του σημείου που ανήκουν

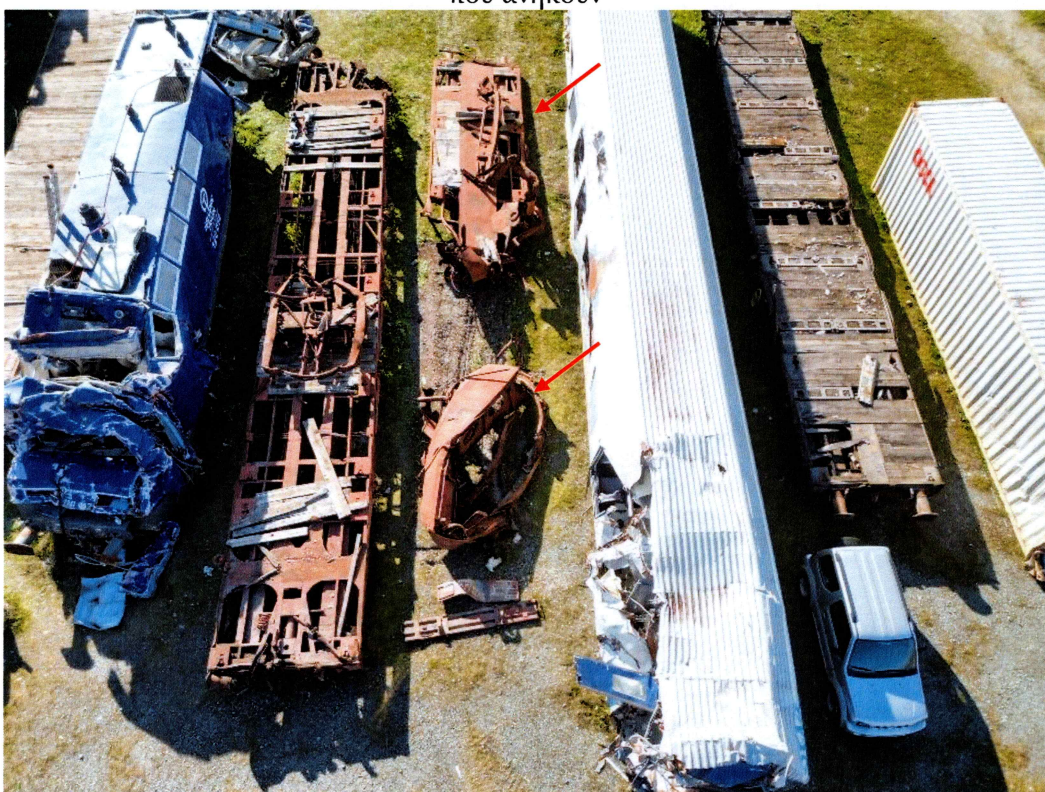
Το δεύτερο τμήμα της πρώτης εμπορευματικής φορτάμαξας τοποθετημένο πλησίον του πρώτου, εν σειρά.

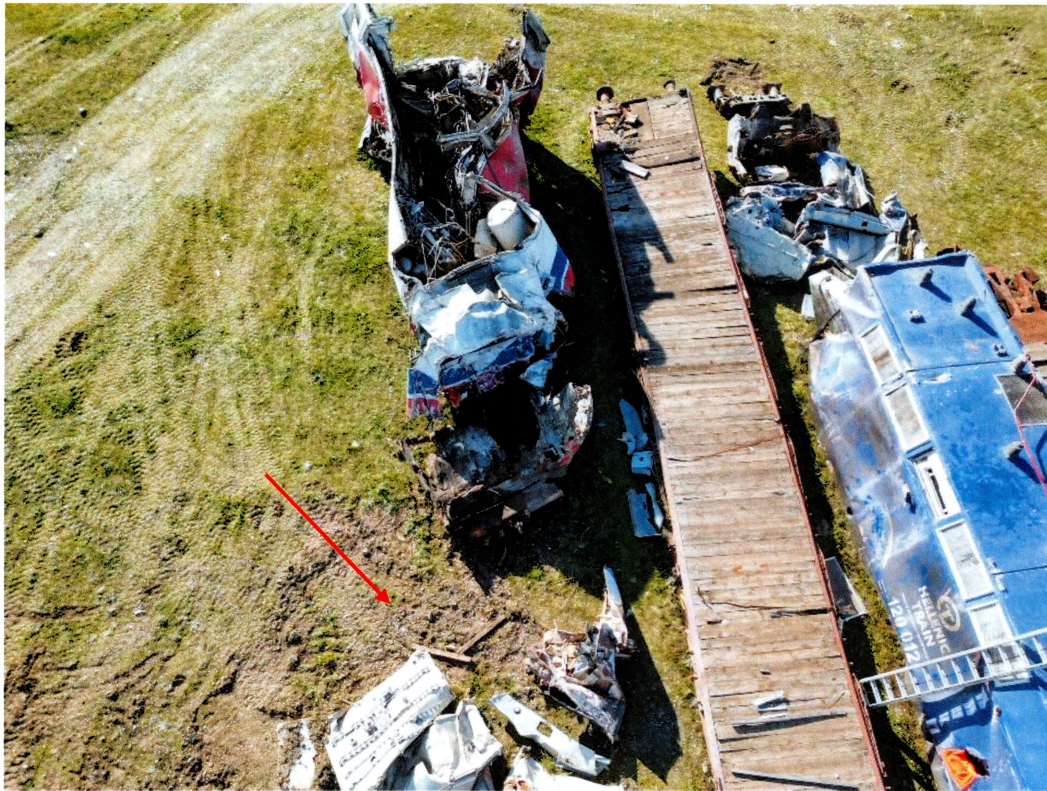
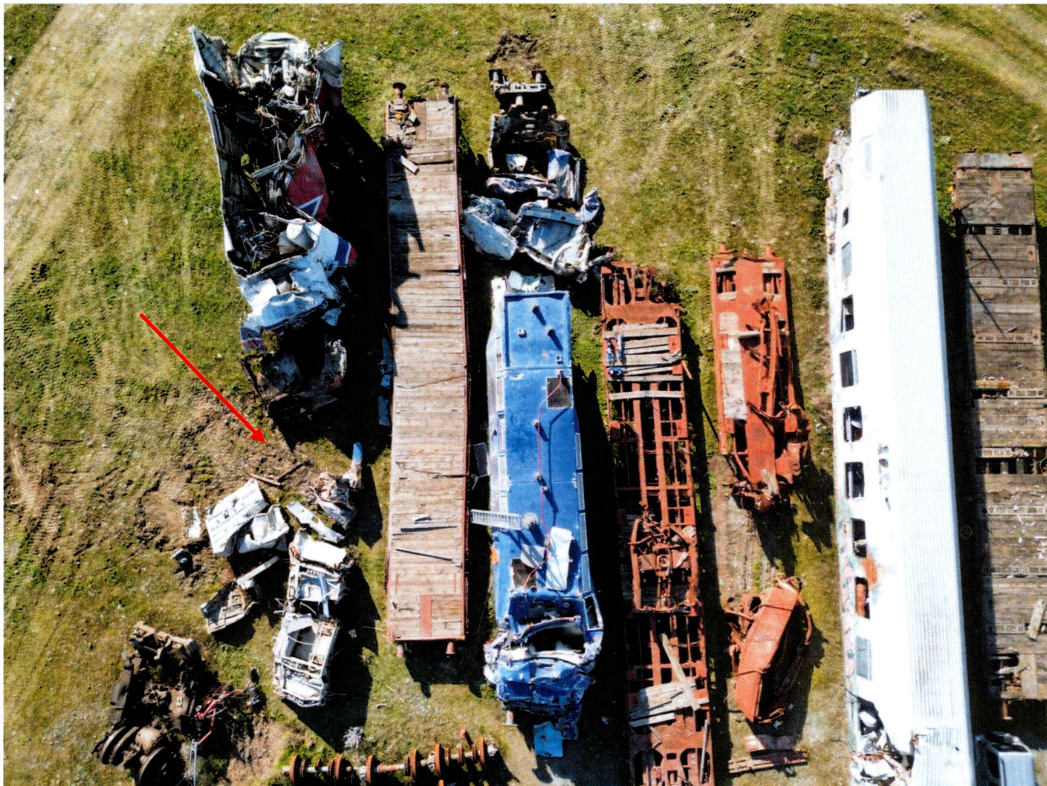
Τμήματα της πρώτης Η/Α της εμπορευματικής αμαξοστοιχίας τοποθετημένα πίσω της (κατά τη φορά κίνησης της)

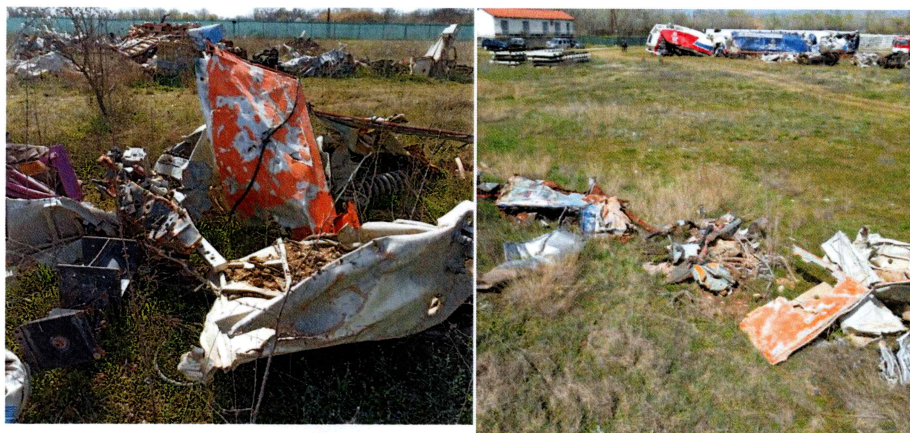
Τμήματα των συρόμενων θυρών της σκευοφόρου της Α' θέσης (προτοκαλί χρωματισμός, βλ. φωτογραφίες εσωτερικής διαρρύθμισης Α' θέσης στο μέρος Γ της παρούσης)

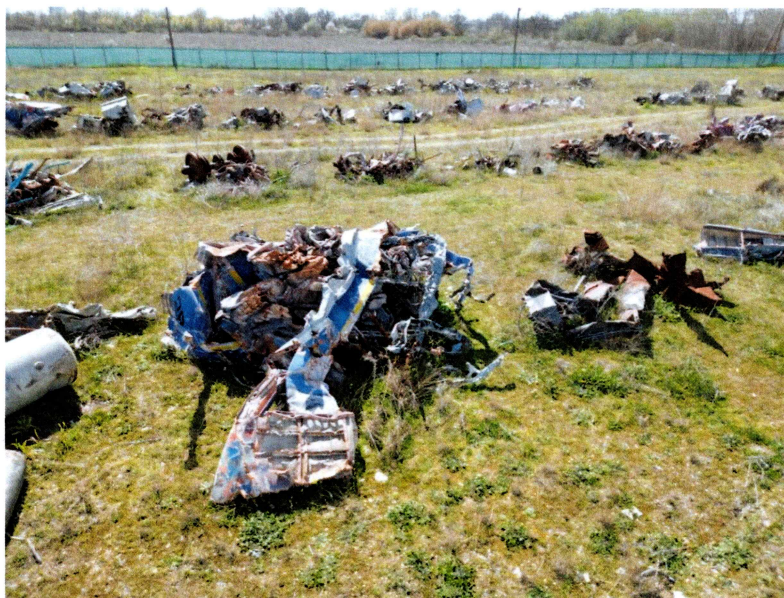
Τμήμα επιβατάμαξας Α' θέσης.

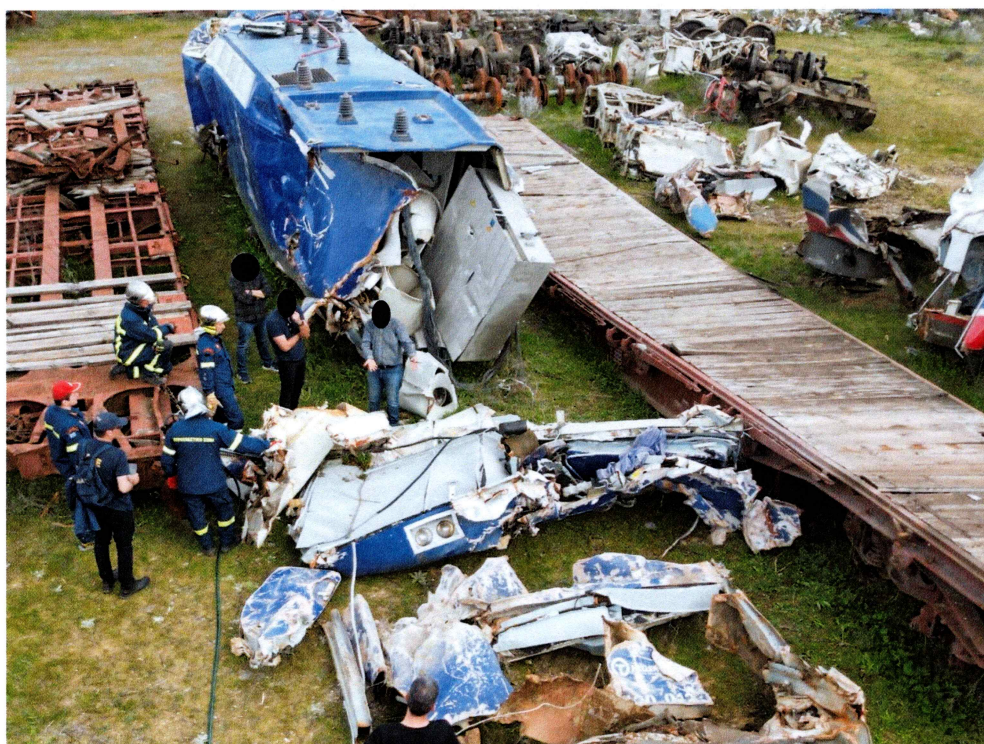
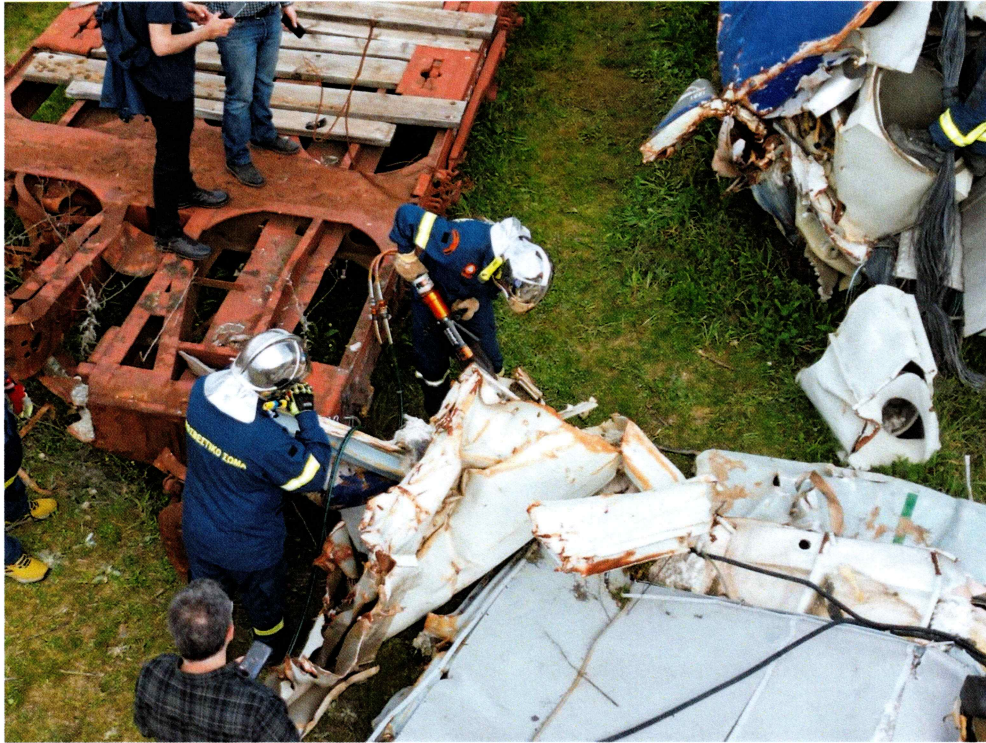
αμαξοστοιχίας, τα οποία επισημάνθηκαν ανάμεσα στους σωρούς των συντριμμιών και ακολούθως τοποθετήθηκαν εν σειρά πίσω από την ηλεκτράμαξα που ανήκαν αρχικά, την εργαστηριακή τους ανάλυση και την εξακρίβωση των ακριβών συνθηκών αποκοπής τους από το υπόλοιπο μέρος της ηλεκτράμαξας (εάν η εν λόγω αποκοπή προήλθε από διάτμηση-έκρηξη ή σύγκρουση). Με τη συνδρομή του πληρώματος της 8ης ΕΜΑΚ και τη χρήση του εξειδικευμένου εξοπλισμού της (διαστολέα-κόφτη διασσωστικής σειράς και τροχό κοπής μετάλλων), κόπηκαν συνολικά εννέα (9) μεταλλικά τμήματα, τα οποία σημειώθηκαν-μαρκαρίστηκαν στην αρχική τους θέση και μας υποδείχθηκαν από τον δικαστικό πραγματογνώμονα. Η διενέργεια-επιχείρηση της δειγματοληψίας βιντεοσκοπήθηκε και φωτογραφήθηκε από το κλιμάκιο της Υπηρεσίας μας και με το πέρας αυτής τα μεταλλικά τμήματα παρελήφθησαν από τον πραγματογνώμονα για την περαιτέρω έρευνα και αξιολόγηση.

Παραπάνω: Διαδικασία λήψης δειγμάτων από τμήματα της 2^{ης} ηλ/ξας της εμπορικής αμαξοστοιχίας με συνδρομή της ΕΜΑΚ, παρουσία δικαστικών πραγματογνωμόνων και Μεταλλειολόγου.

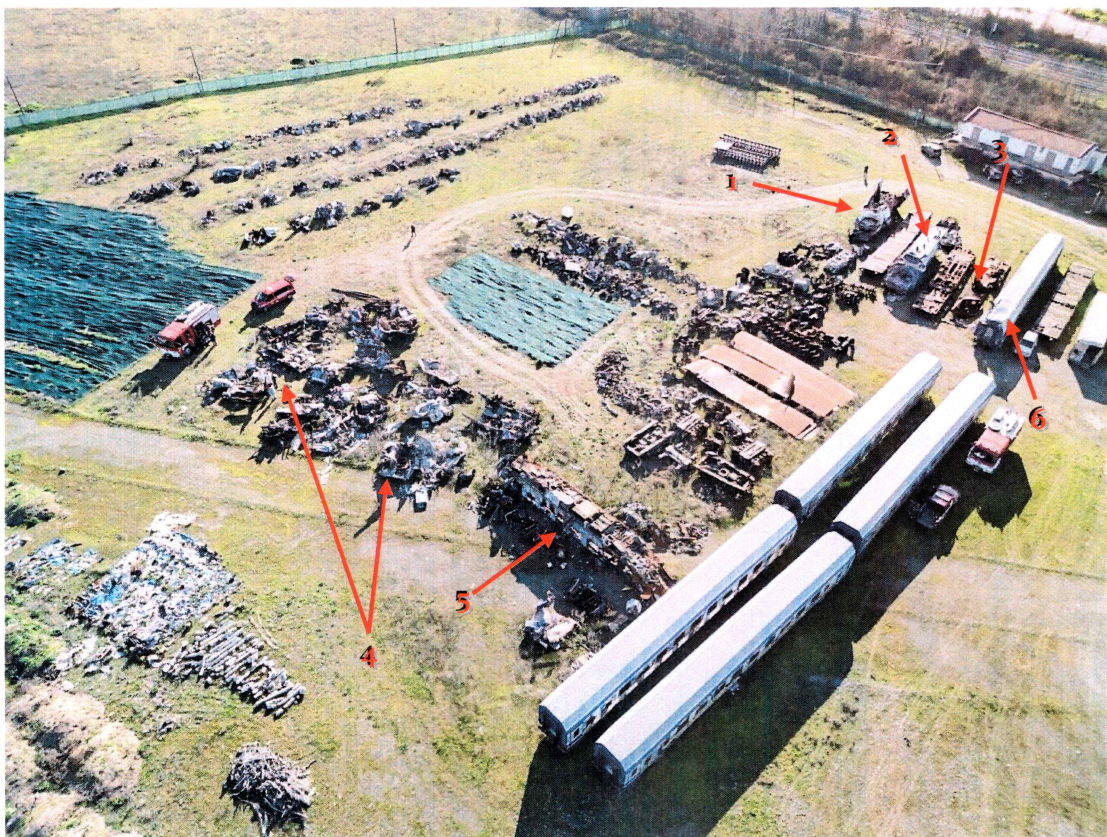
Άποψη χώρου Κουλουριού με επισήμανση κάποιων από τα μεγαλύτερα τμήματα στα οποία αναφέρονται τα ερωτήματα (έχει ήδη γίνει μεταφορά κάποιων μικρότερων αποκομμένων τμημάτων πλησίον των βαγονιών που ανήκουν): 1) πρώτη Η/Α εμπορευματικής, 2) δεύτερη Η/Α εμπορευματικής, 3) πρώτη φορτάμαξα εμπορευματικής, 4) κυλικείο επιβατικής, 5) βαγόνι Νο 2 επιβατικής, 6) βαγόνι Νο 3 επιβατικής, Με πολλά επιμέρους μικρότερα ή μεγαλύτερα τμήματα διάσπαρτα στο χώρο (κυρίως εντός σωρών). Εμφανής η διασπορά / εναπόθεση στον χώρο χωρίς κάποια συγκεκριμένη σειρά.

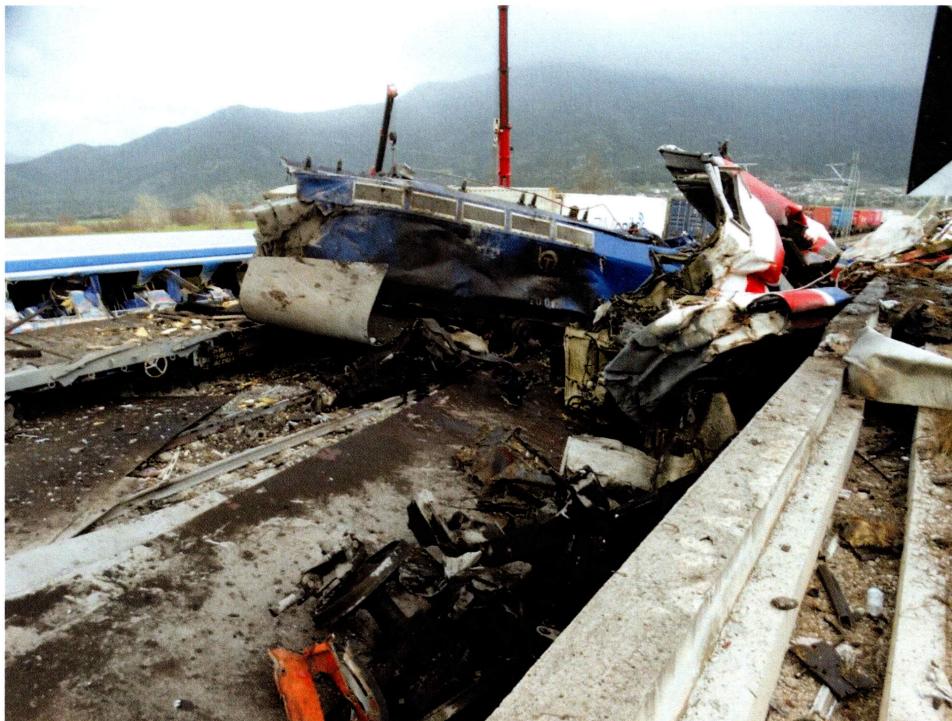
Σημείο όπου κατέληξαν οι δύο Η/Α της εμπορευματικού συρμού.

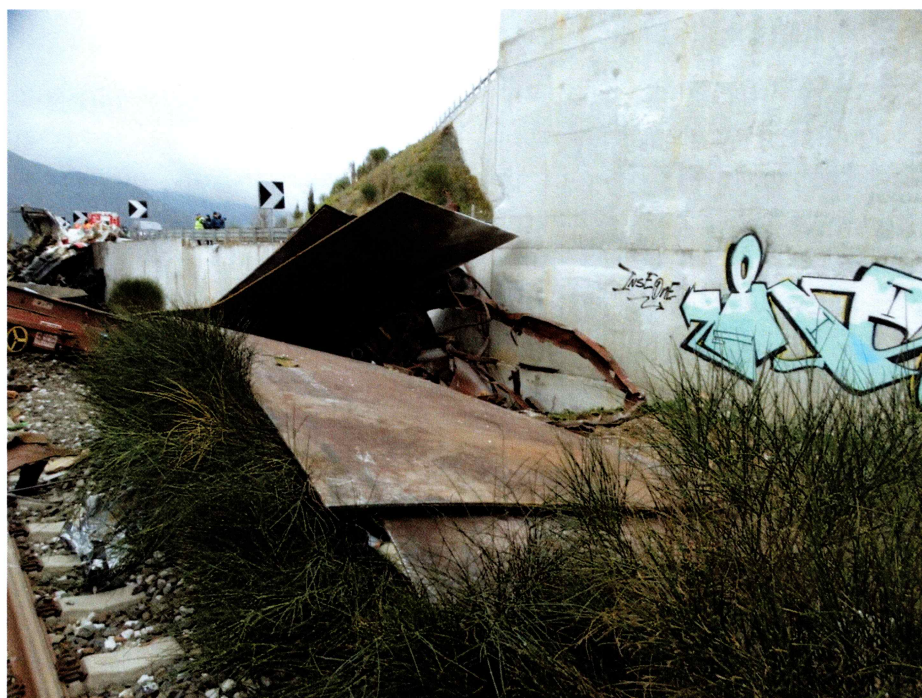
Τελική θέση τμημάτων πρώτης φορτάμαξας.

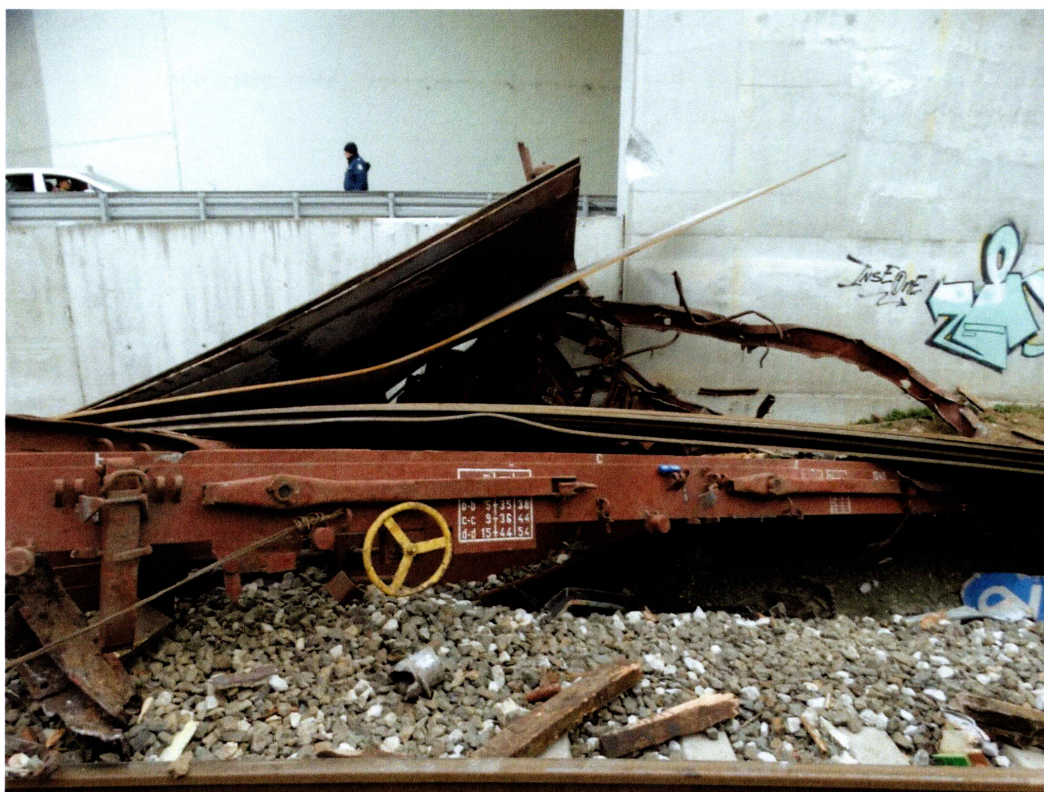
Τελική θέση τμημάτων πρώτης φορτάμαξας.

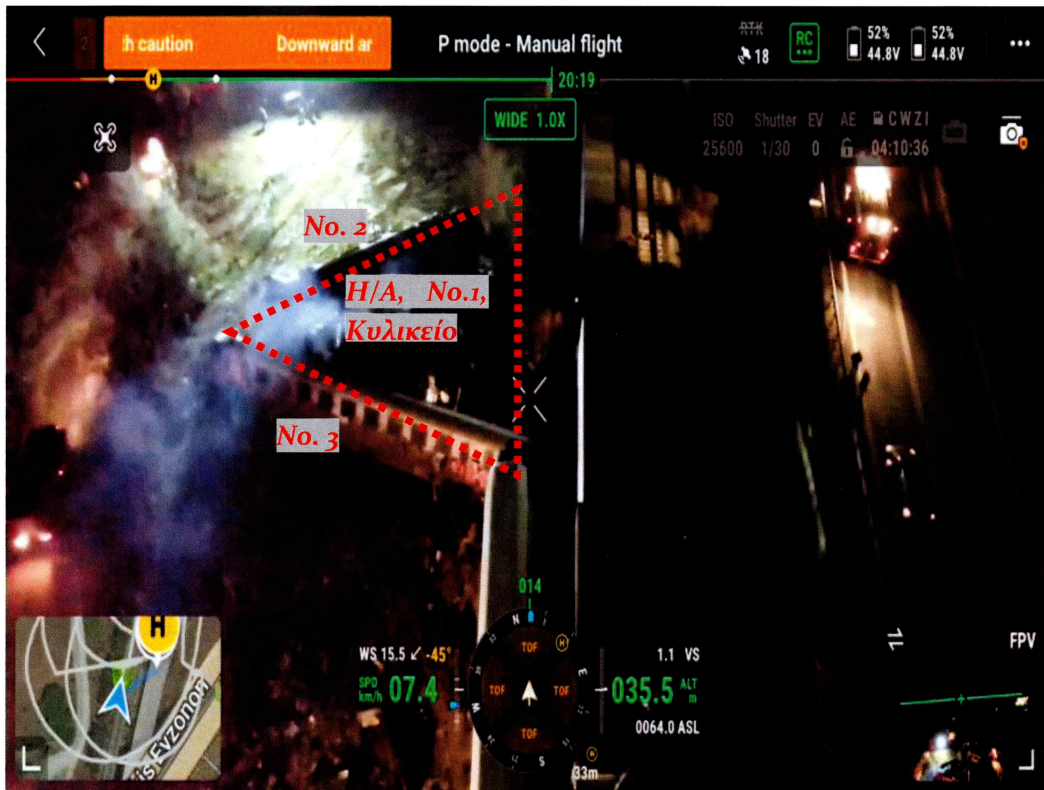
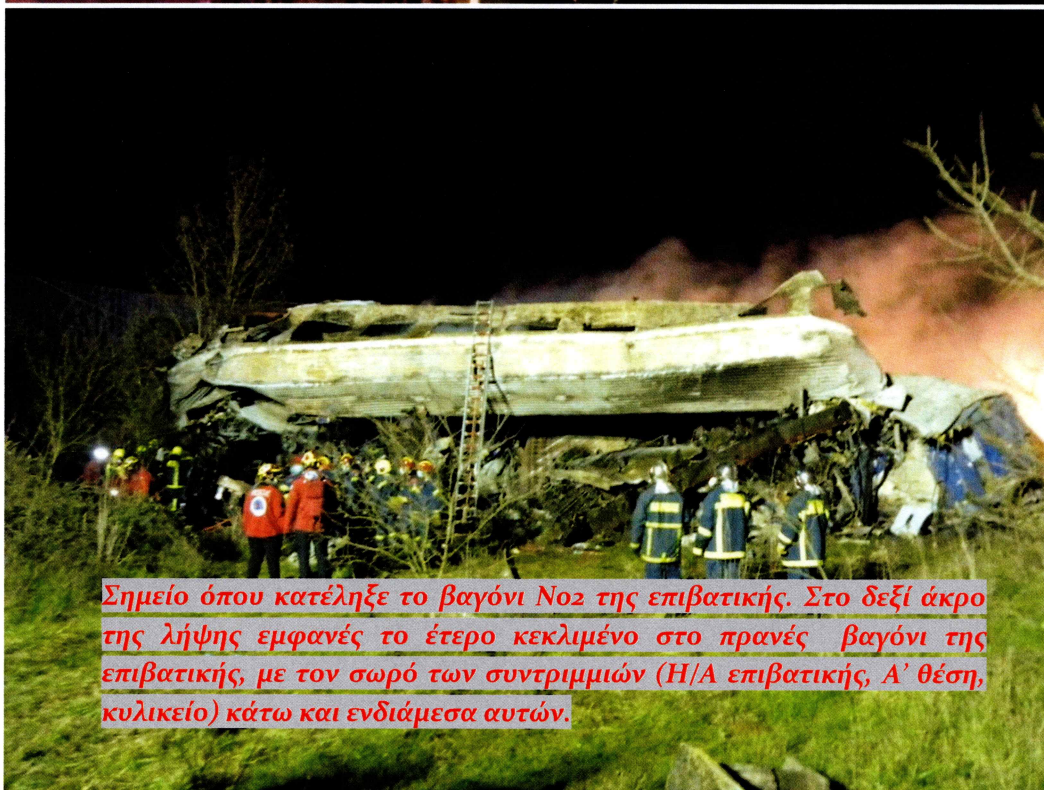
Σημείο όπου κατέληξε το βαγόνι Νο2 της επιβατικής. Στο δεξί άκρο της λήψης εμφανές το έτερο κεκλιμένο στο πρηνές βαγόνι της επιβατικής, με τον σωρό των συντριμμιών (H/A επιβατικής, Α' θέση, κυλικείο) κάτω και ενδιάμεσα αυτών.

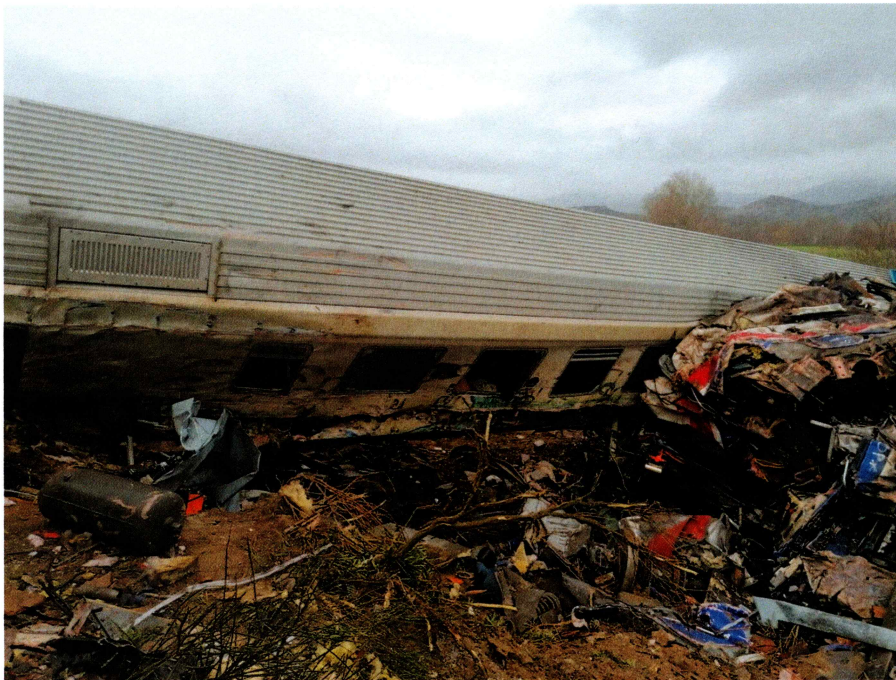
Επιβατάμαξα Νο.3 κεκλιμένη δίπλα στον σωρό των συντριμμιών εντός του «τριγώνου». Από τον χρωματισμό (άσπρο με κόκκινη-μπλε ρίγα) το μεγάλου τμήματος του συντριμμιού στο δεξιό μέρος του πλάνου γίνεται αντιληπτό πως πρόκειται για τμήμα της επιβατικής Η/Α.

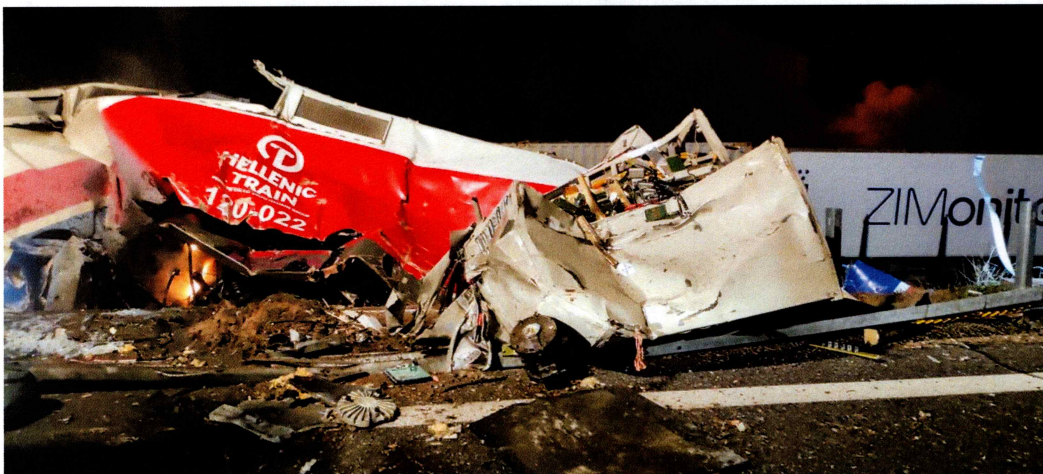
Φωτογραφία της πρώτης εμπορικής Η/Α. Λήψη από τον παρακείμενο δρόμο, εμφανής εστία εντός των συντριμμιών.

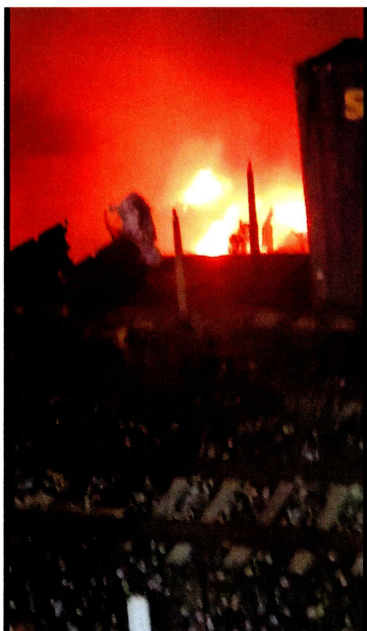
Λήψη από την παρακείμενη οδό με οπτική προς τον καιόμενο χώρο όπου κατέληξαν τα συντρίμμια της επιβατικής αμαξοστοιχίας. Εμφανής η συνεχιζόμενη καύση μεταξύ των αντικειμένων αυτών.

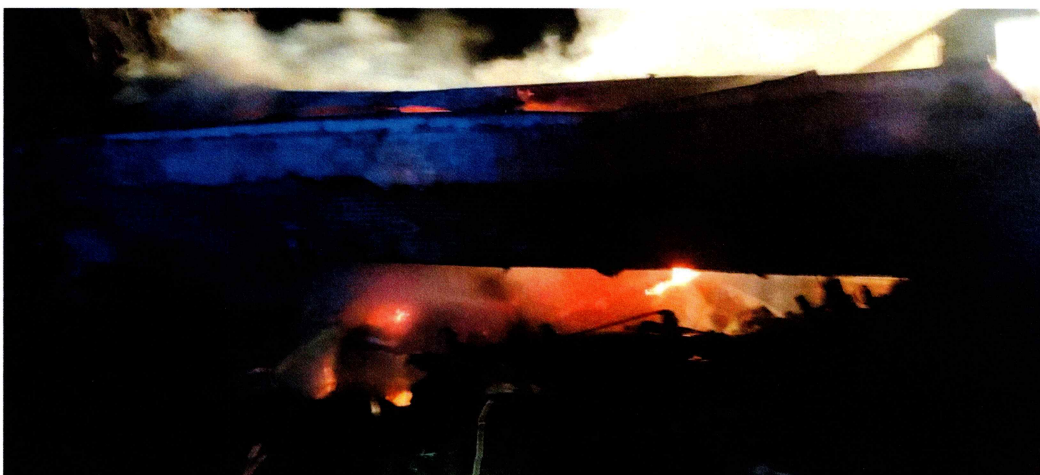
Η επιβατάμαξα Νο.2, κάτω και πίσω από την οποία βρίσκεται ο σωρός των συντριμμίων των τριών βαγονιών (Επιβ. Η/Α, Α' Θέση, Κυλικείο) με εμφανή ακόμη την καύση.
