Αρχηγείο Πυροσβεστικού Σώματος
Διεύθυνση Αντιμετώπισης
Εγκλημάτων Εμπρησμού

Αυτοψία στο χώρο του Κουλουρίου
Λαρίσης, σημείο απόθεσης
συντριμμίων του σιδηροδρομικού
δυστυχήματος των Τεμπών

Αυτοψία στον χώρο του Κουλουρίου, σημείο απόθεσης συντριμμίων του σιδηροδρομικού δυστυχήματος των Τεμπών.

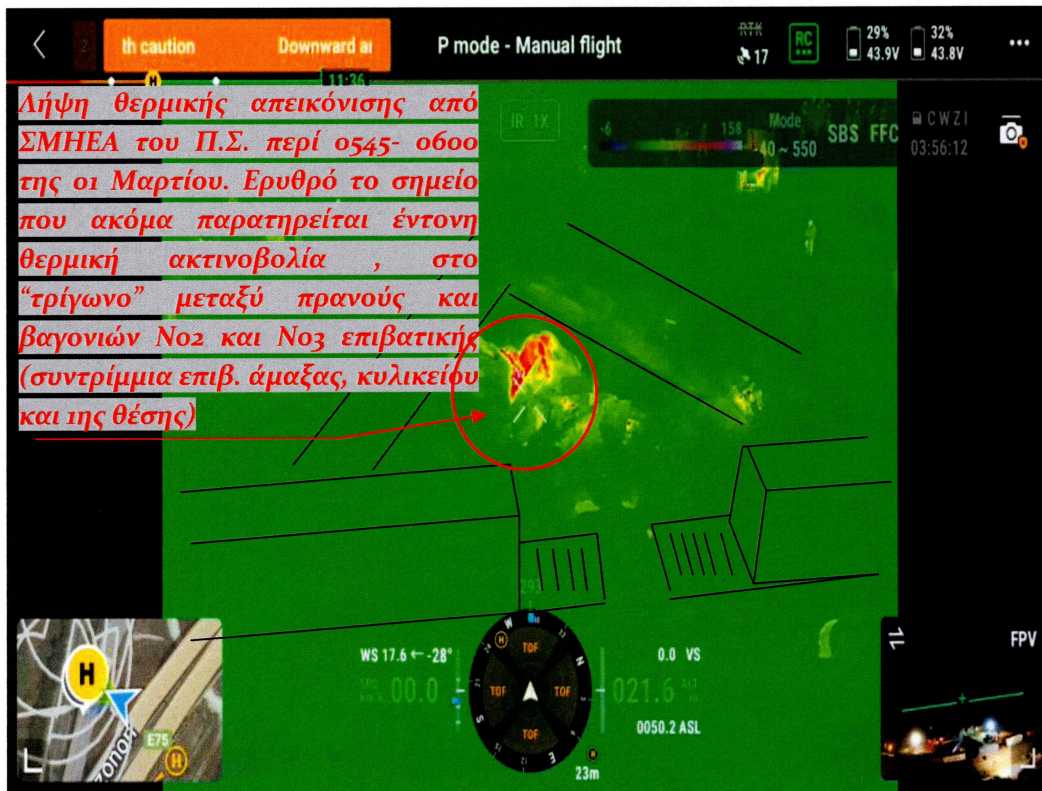
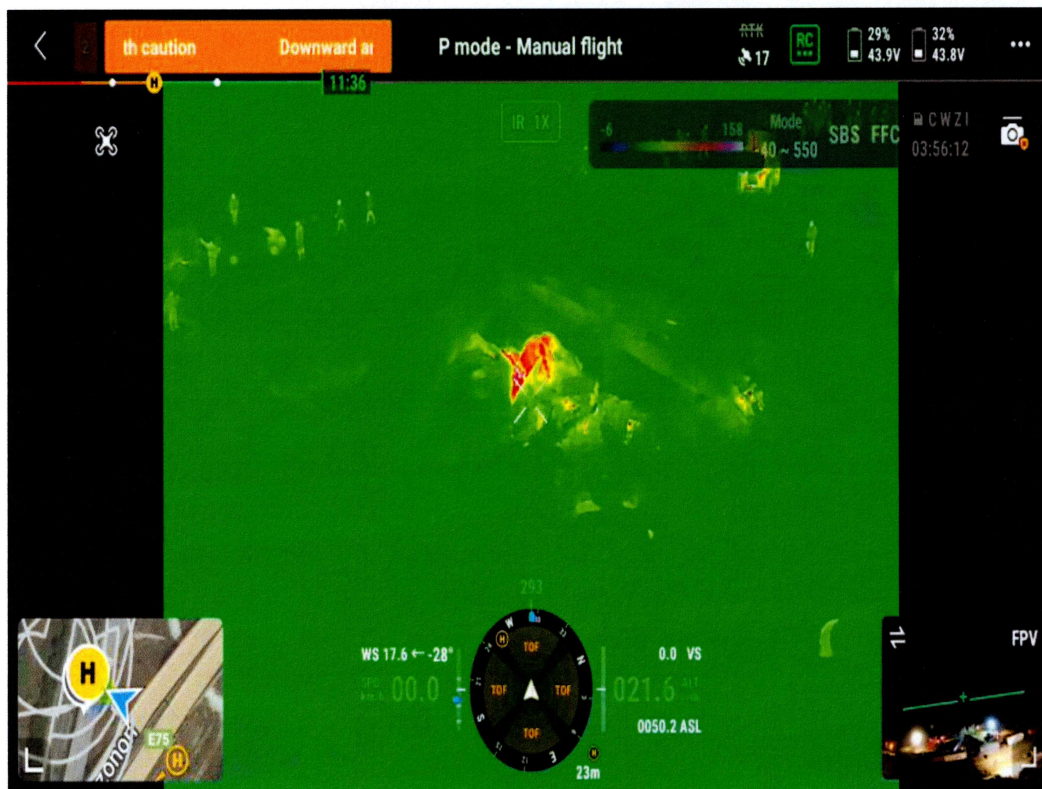
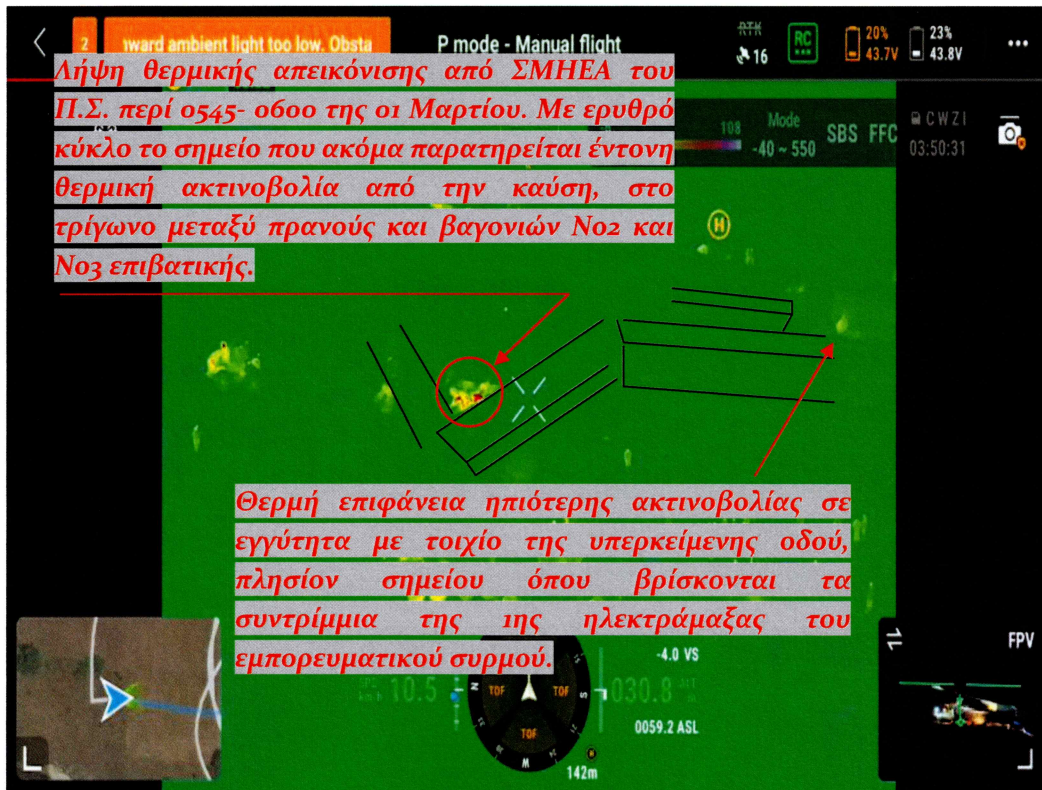
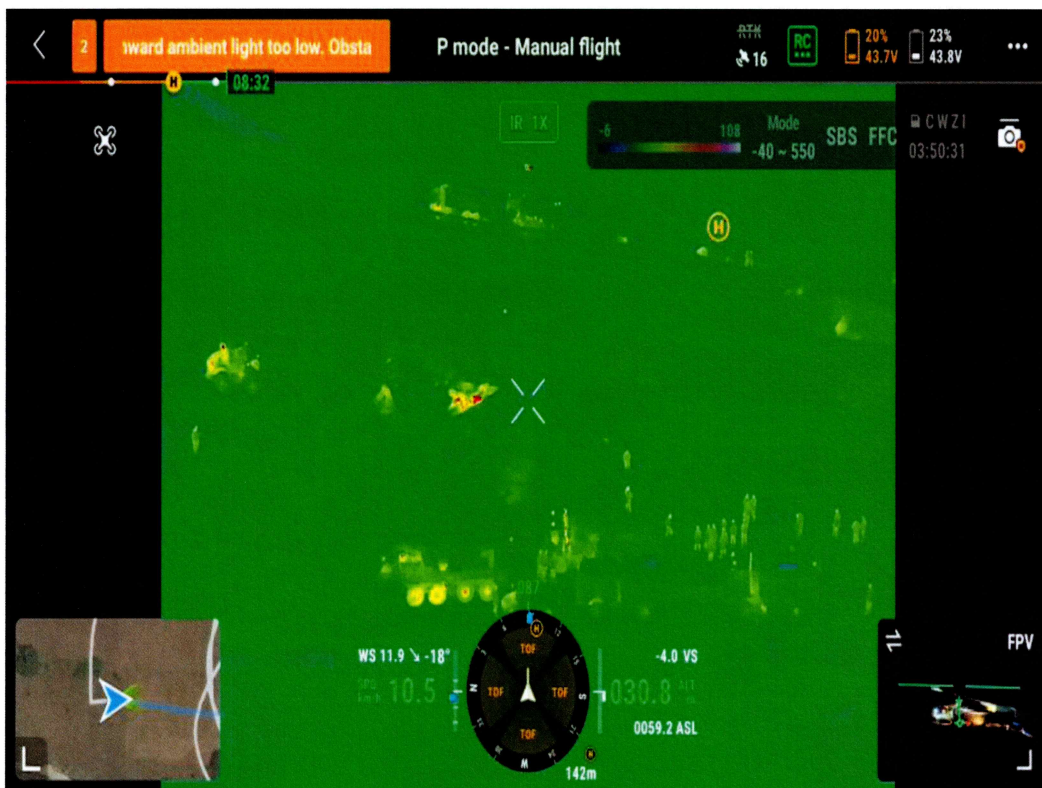
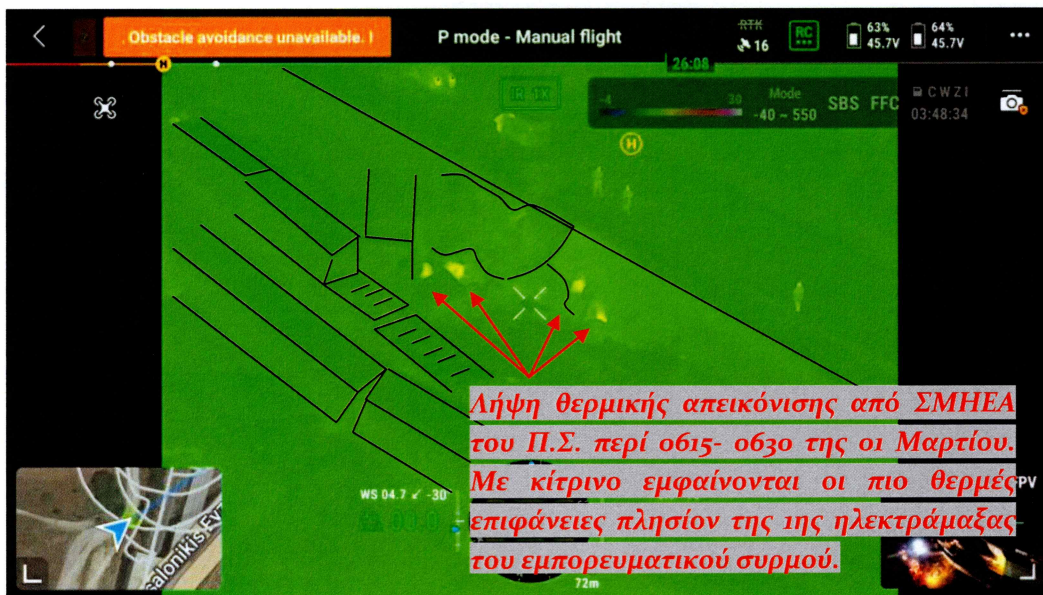
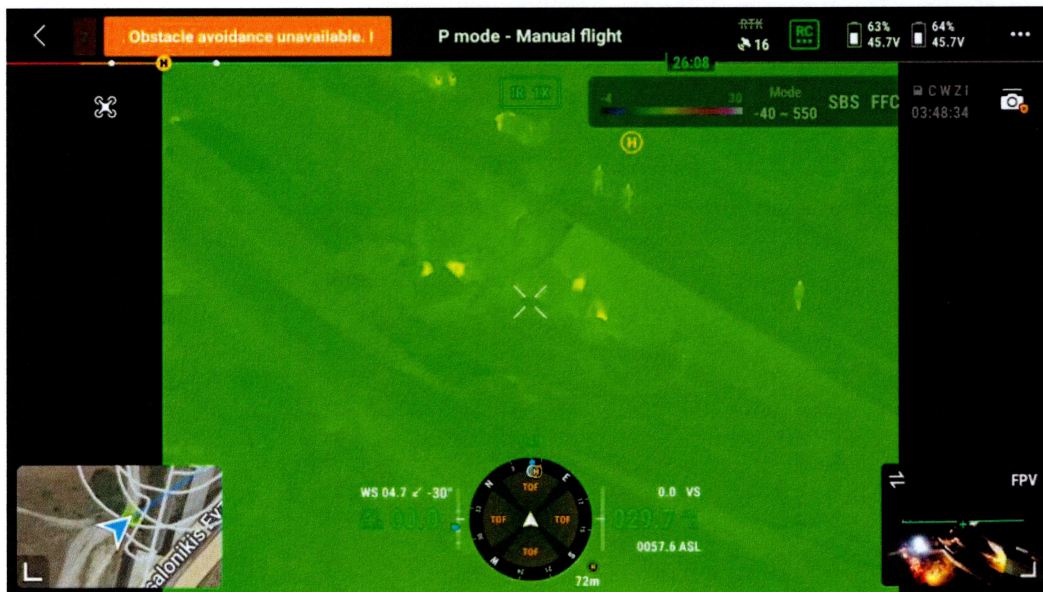
Παρακάτω, παρατίθενται μερικά στιγμιότυπα από drone του ΠΣ και πιο συγκεκριμένα από θερμική κάμερα που αυτό διαθέτει. Αποτυπώνονται τα δυο σημεία τα οποία ακόμα και αρκετές ώρες μετά τη σύγκρουση, εκπέμπουν θερμική ακτινοβολία που καταγράφεται από τον αισθητήρα της κάμερας (παρατίθενται η κάθε φωτογραφία εις διπλούν, το ένα αντίγραφο με αδρή σχεδίαση χαρακτηριστικών τμημάτων των συρμών ώστε να γίνεται αντιληπτή η χωρική τοποθέτηση των εστιών και το έτερο ως έχει, χωρίς παρεμβάσεις):

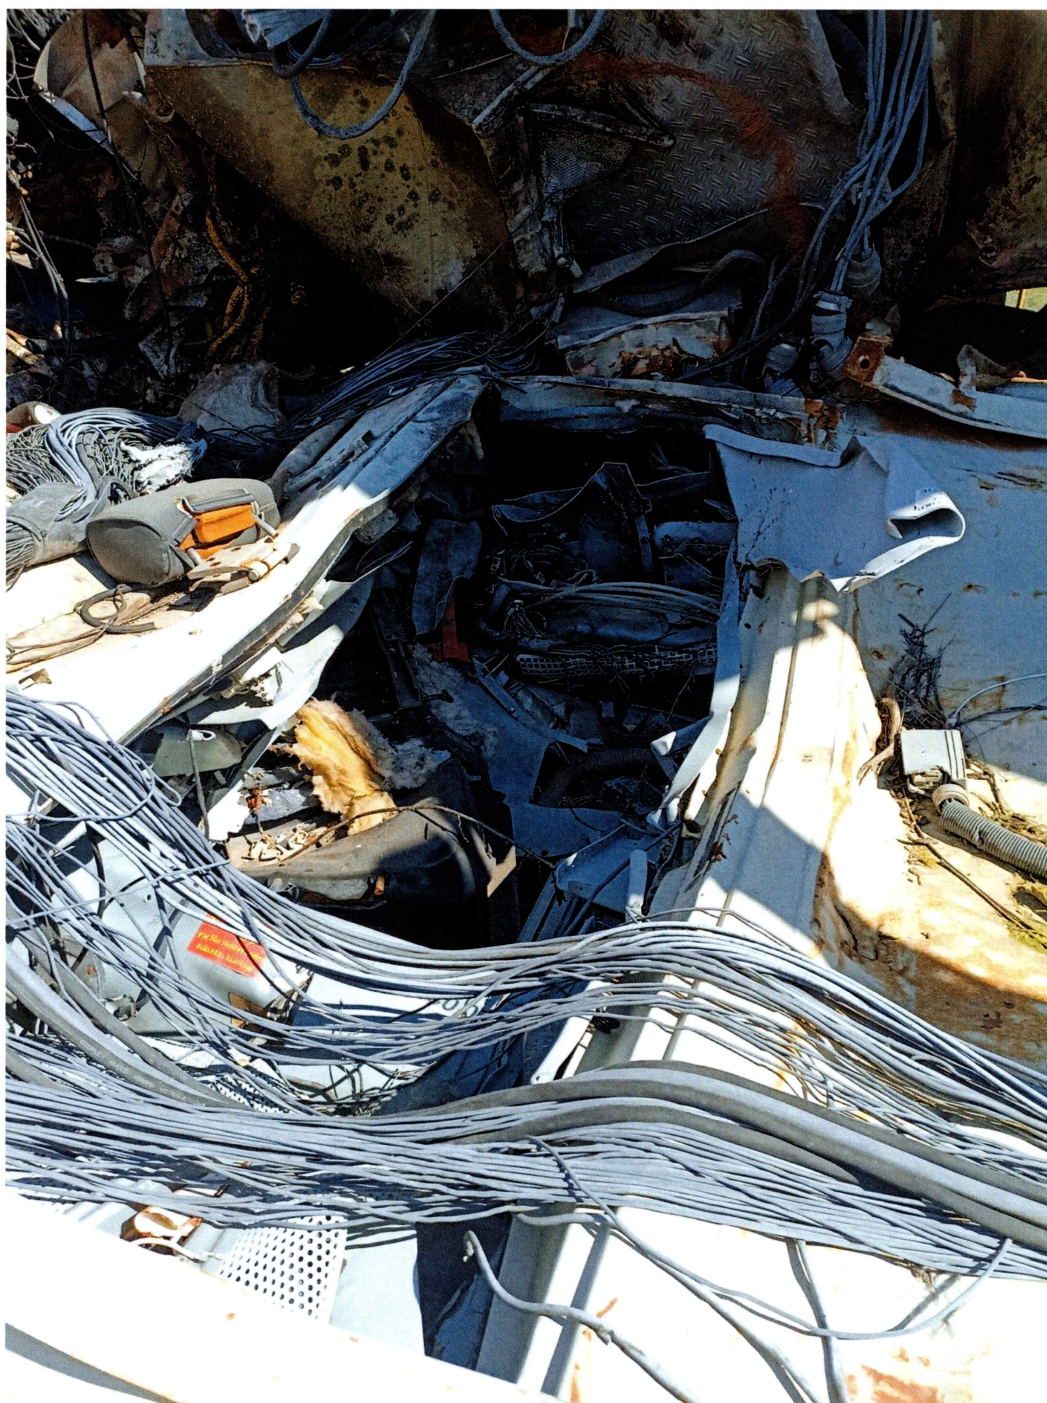
Εσωτερικά, άνω.

Από την γενική / μακροσκοπική εικόνα του συνόλου των συντριμμιών της 1ης Η/Α παρατηρείται εκτεταμένη στρέβλωση – παραμόρφωση από την σύγκρουση αλλά απουσία ιχνών έντονης καύσης. Ακόμη και συνθετικά τμήματα (πχ καλωδιώσεις) δεν έχουν αλλοιωθεί καταστραφεί / καεί. Από τις εναέριες θερμικές απεικονίσεις, είναι εμφανές πως για κάποιο διάστημα λάμβανε χώρα μετριασμένης / σταθερής συγκριτικά έντασης εστία στο χώρο όπου κατέληξε ο κύριος όγκος των συντριμμιών της 1ης εμπορευματικής Η/Α χωρίς όμως να έχει συνδυασμό χαρακτηριστικών έντασης και διάρκειας έκθεσης στα μεταλλικά και λοιπά μέρη της Η/Α αυτής ώστε να προκαλέσει αλλοιώσεις που να συνάδουν με «πυρκαγιά ή έκρηξη οφειλόμενη σε βίαιη ανάφλεξη – εκτόνωση ή έκρηξη» όπως ερωτάται.

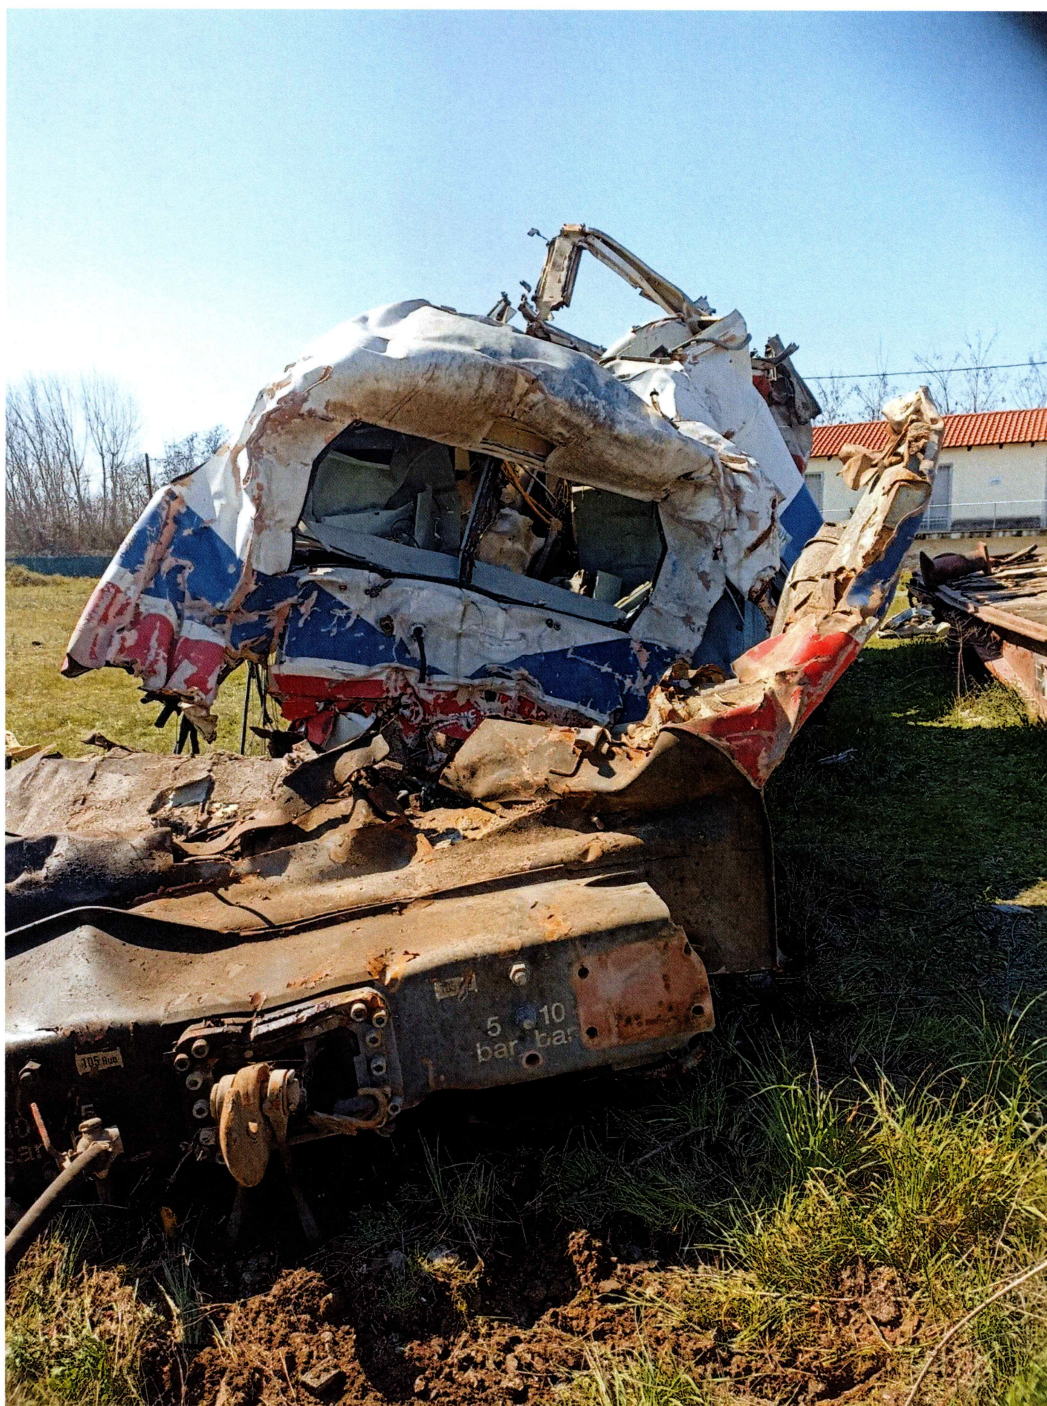
Τμήμα της Η/Α εμπορευματικής τοποθετημένο μπροστά από την οπίσθια (κατά φορά κίνησης) καμπίνα μηχανοδηγησης.

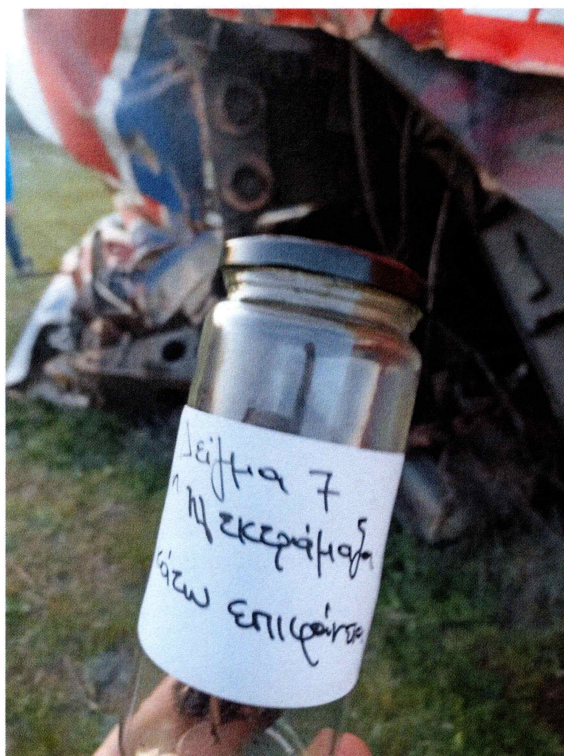
Ενεργηθείσα δειγματοληψία από προσωπικό του ΓΧΚ (επικαθίσεις επί μεταλλικών επιφανειών)

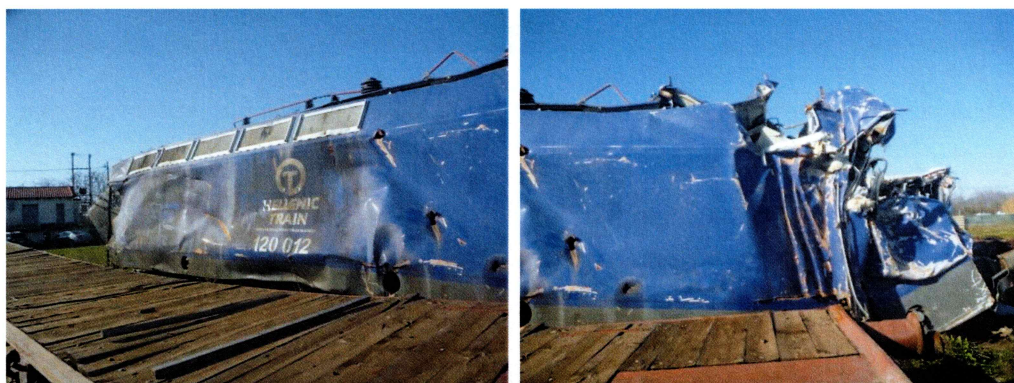
2. Για την δεύτερη Η/Α του εμπορευματικού συρμού. Η Η/Α αυτή παρουσιάζει συγκριτικά με την πρώτη μικρότερης έκτασης στρεβλώσεις – παραμορφώσεις, εντούτοις και σε αυτήν η γενική εικόνα είναι ολικής καταστροφής από τις συνέπειες στην σύγκρουση, εμπροσθίως με την έτερη εμπορευματική Η/Α και οπισθίως με τις ακολουθούσες φορτάμαξες και τα μεταφερόμενα φορτία επί αυτών.

2^η Η/Α εμπορευματικής. Δεξιά η εμπρόσθια (κατά φορά κίνησης) πλευρά και αριστερά η οπίσθια.

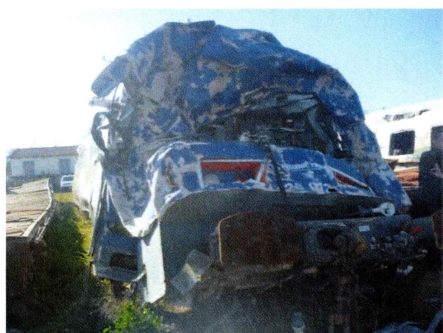
Εμπρόσθια πλευρά 2^{ης} εμπορευματικής που συγκρούστηκε μετωπικά με την προπορευόμενη 1^η Η/Α της εμπορευματικής. Εμφανείς οι προκληθείσες από αυτή στρεβλώσεις.

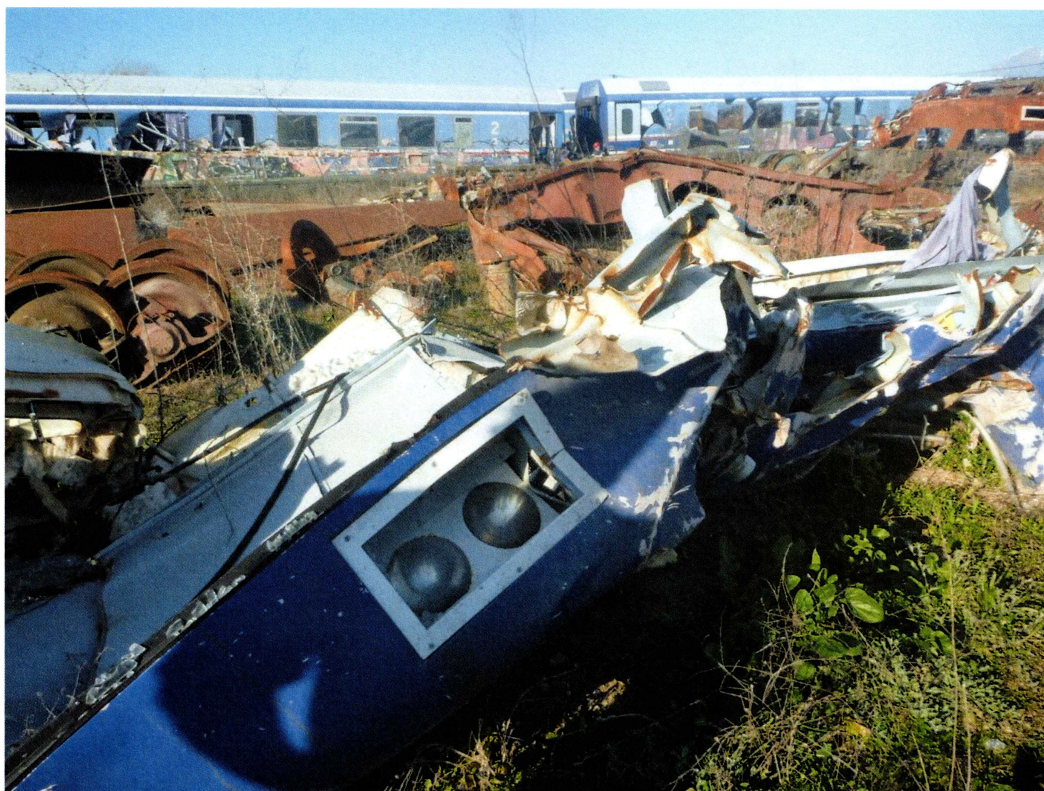
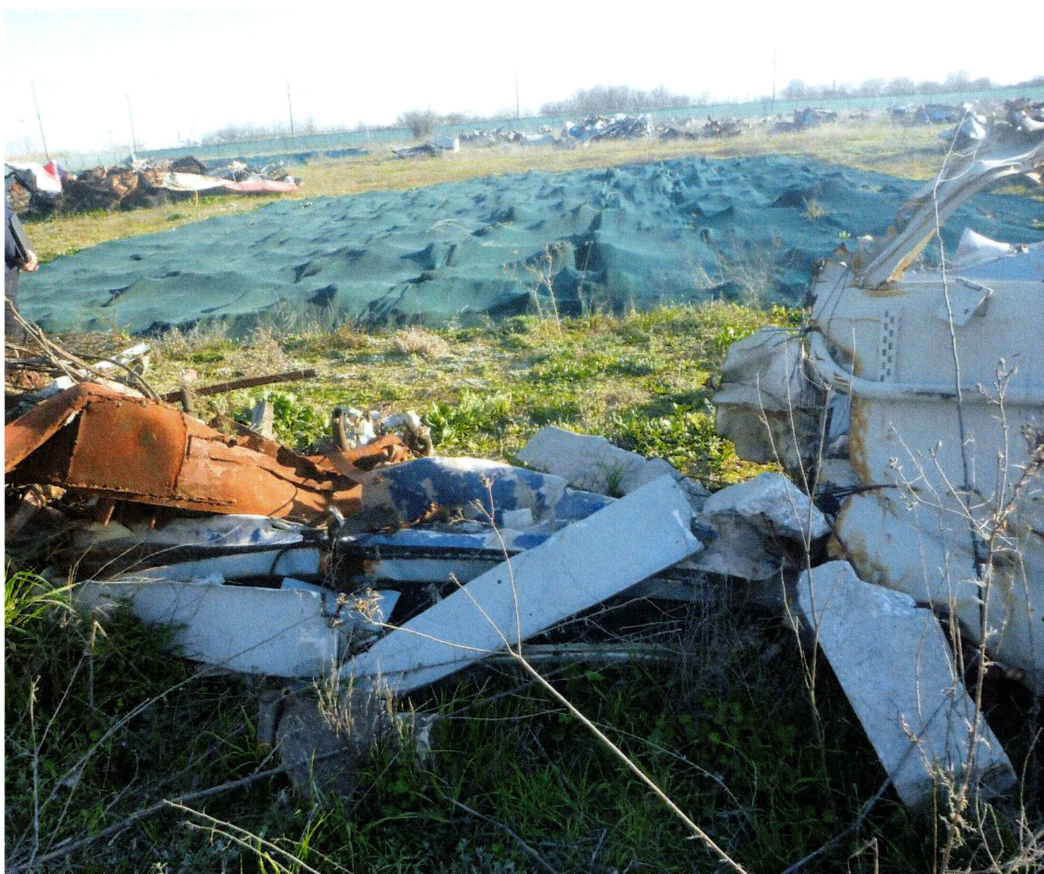
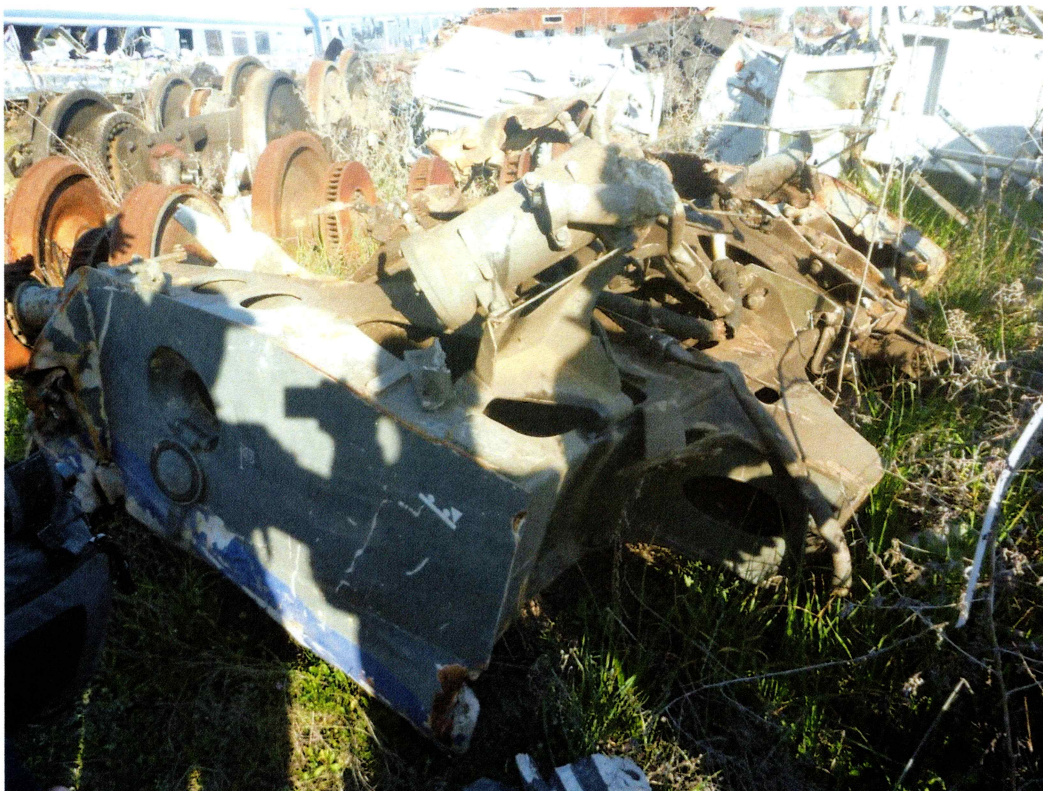
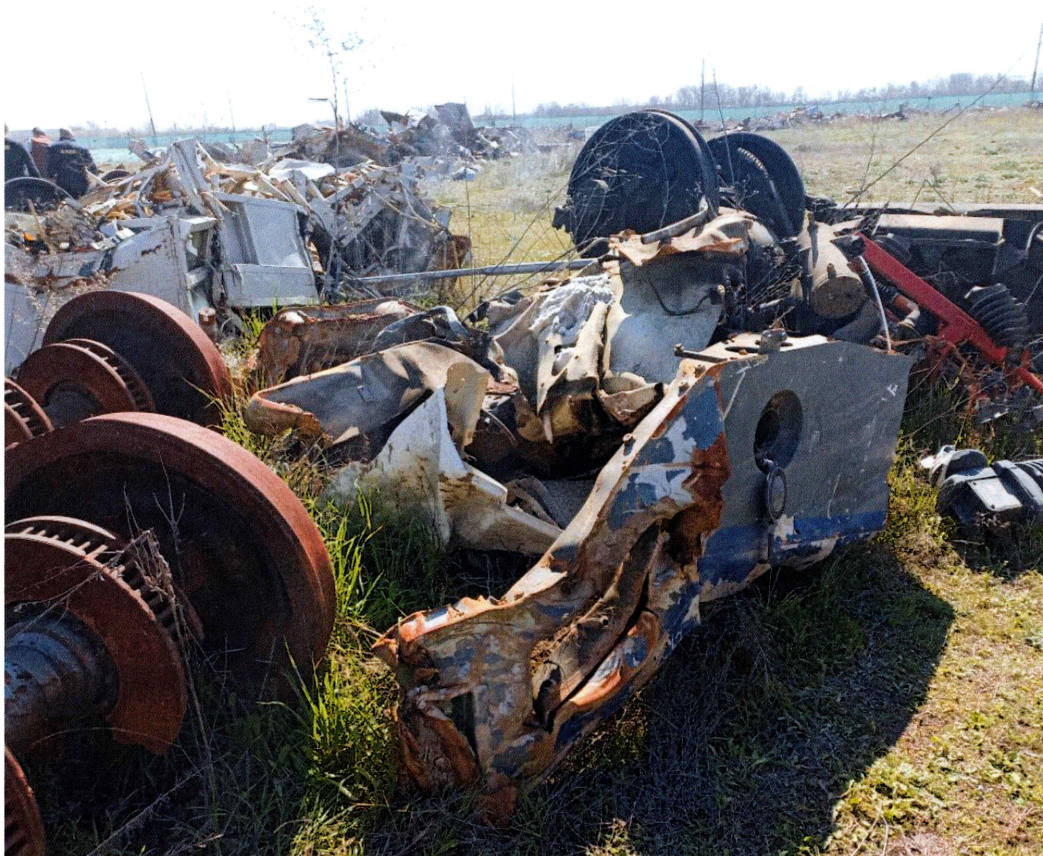
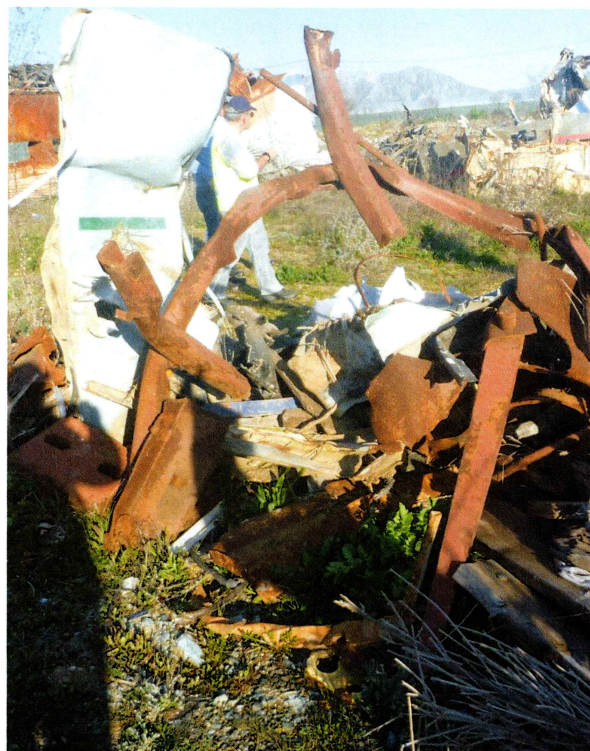
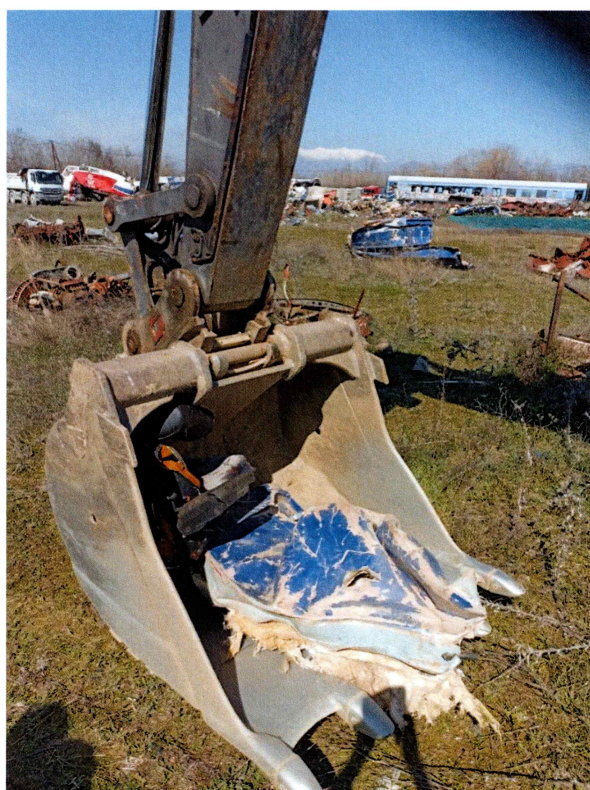
Στις επόμενες σελίδες παρατίθενται ενδεικτικά φωτογραφίες με κυριότερα αποκολληθέντα τμήματα της 2ης Η/Α της εμπορευματικής στα σημεία όπου αυτά αρχικά επισημάνθηκαν:

Όπως επίσης έχει αναφερθεί τα τμήματα που επισημάνθηκαν συγκεντρώθηκαν μπροστά στο σημείο της Η/Α που άνηκαν με χρήση χωματουργικού μηχανήματος.

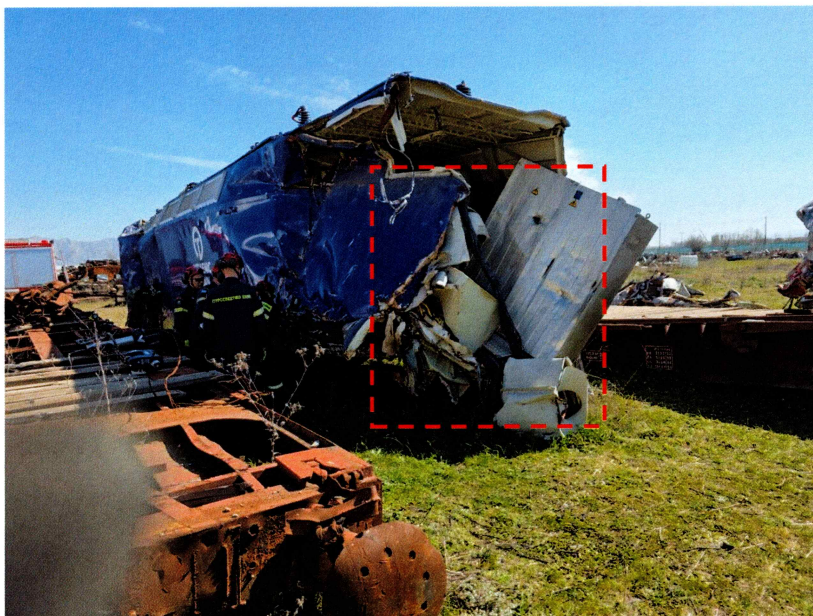
Γενική
άποψη
πίσω
πλευράς

Η πίσω (κατά φορά κίνησης) πλευρά της 2^{ης} Η/Α εμπορευματικού συρμού. Αποκομμένη η καμπίνα/θάλαμος μηχανοδήγησης:

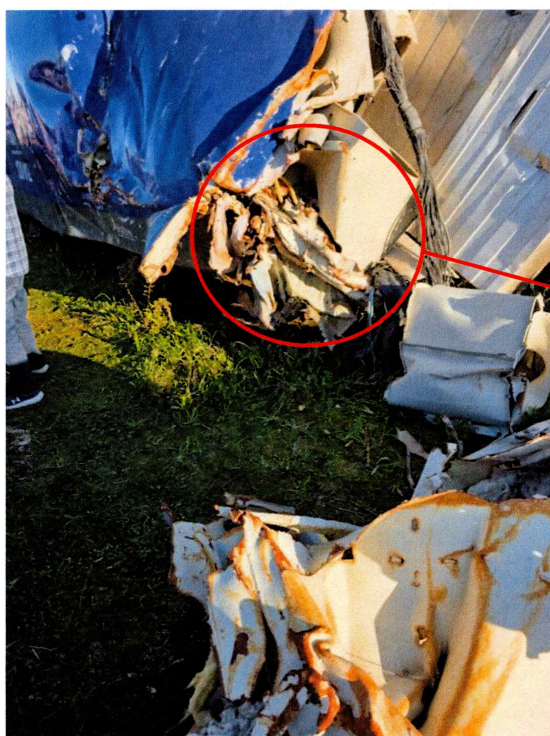
Εστίαση της προηγ.
λήψης.

βλ. περαιτέρω
εστιασμένη φωτο
σημείου στην επόμενη
σελίδα.

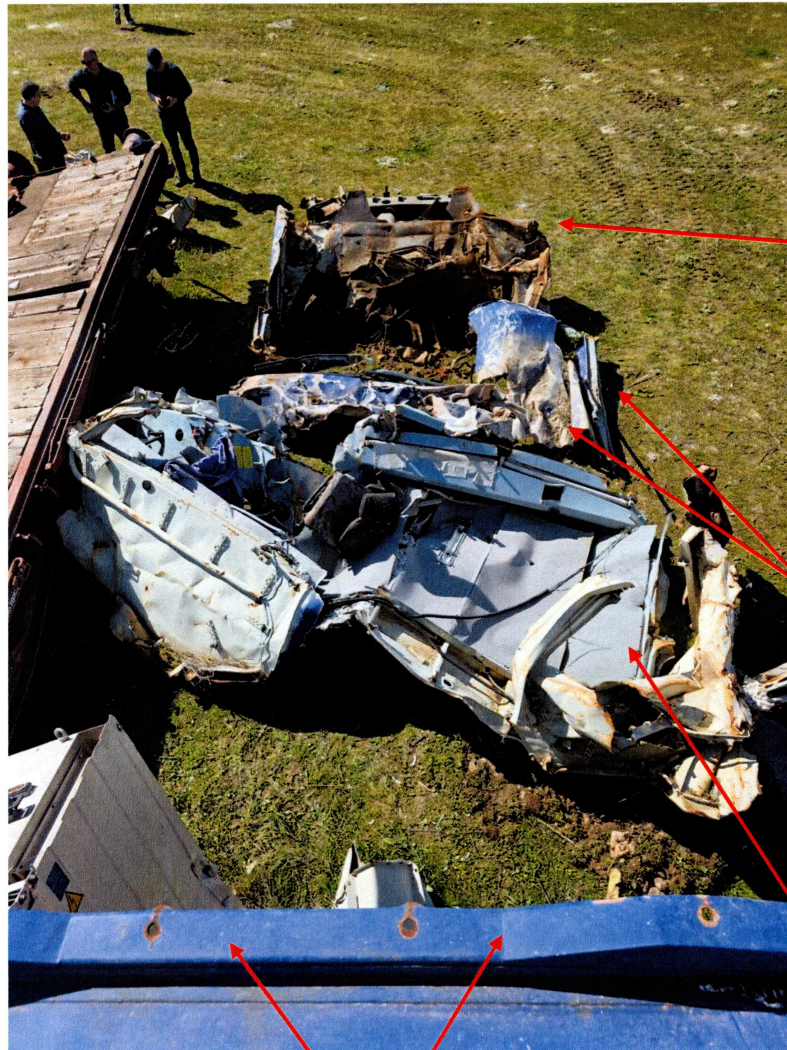
Μετωπικός «προφυλακτήρας» και οι αντίστοιχοι 2 προσκρουστήρες (μη ορατοί) της Η/Α

Θύρα πρόσβασης (εξωτερικά) και επιπλέον τμήμα του κελύφους / κλωβού του θαλάμου μηχανοδήγησης της Η/Α

Τμήμα του κελύφους της Η/Α, εμφανής εσωτερική του πλευρά που εναποτέθηκε προς τα πάνω (ανάποδα)

Οροφή της Η/Α, ορατό το σημείο αποκοπής του τμήματος της καμπίνας στο όριο σύνδεσης των ελασμάτων

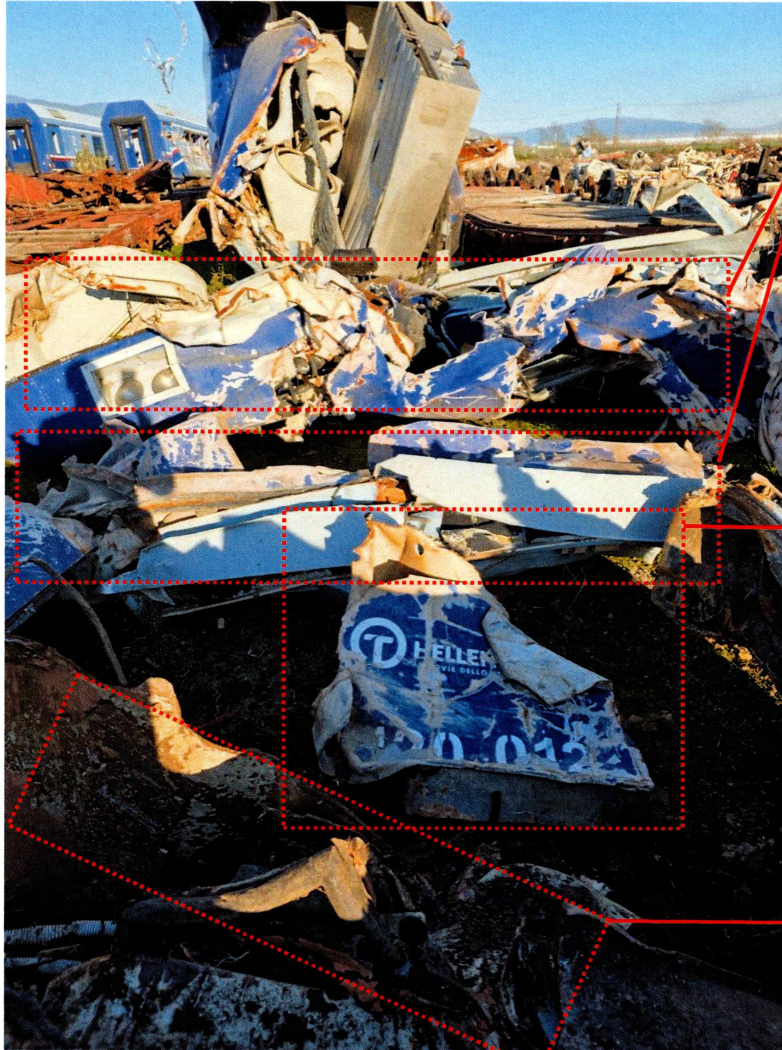
Τμήματα κλωβού
καμπίνας
μηχανοδήγησης

Τμήμα μετώπης
με εμφανές το
διακριτικό
“120-012” της
συγκεκριμένης
Η/Α

Τμήμα κάτω &
μπροστά της
καμπίνας
μηχανοδήγησης,
δηλαδή του
«προφυλακτήρα»
της Η/Α

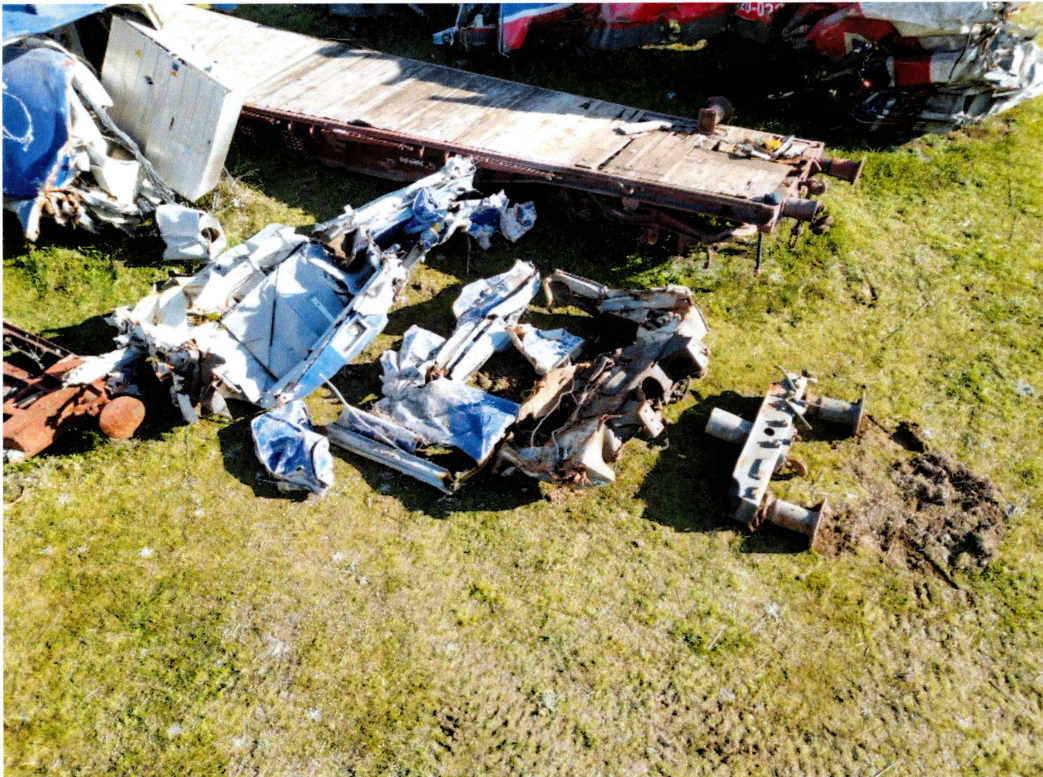
Συνολική εικόνα των εν σειρά τοποθετημένων ανευρεθέντων τμημάτων της 2^{ης} εμπορευματικής Η/Α

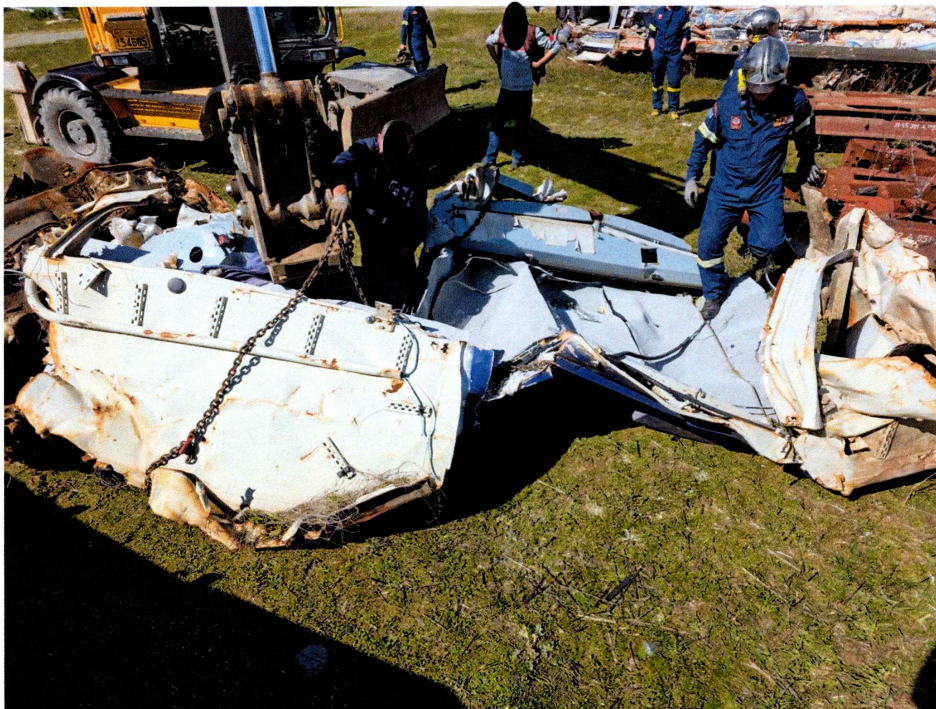
Τελικώς το τμήμα του κελύφους, τοποθετήθηκε ανεστραμμένο κατά 180° δηλαδή με την εσωτερική πλευρά (εσωτερικό καμπίνας) προς τα πάνω, ώστε να φαίνεται και το εξωτερικό (μπλε χρώμα προς το έδαφος). Συνεπώς κατά την οπτική του παρατηρητή (όπως στις φώτο) στην δεξιά πλευρά του τμήματος και προς το έδαφος, υπάρχει το αντίστοιχο τμήμα του τετηγμένου που υπεδείχθη παραπάνω. Επειδή το τμήμα έχει εναποτεθεί ανάποδα το σημείο αυτό είναι προς το έδαφος.

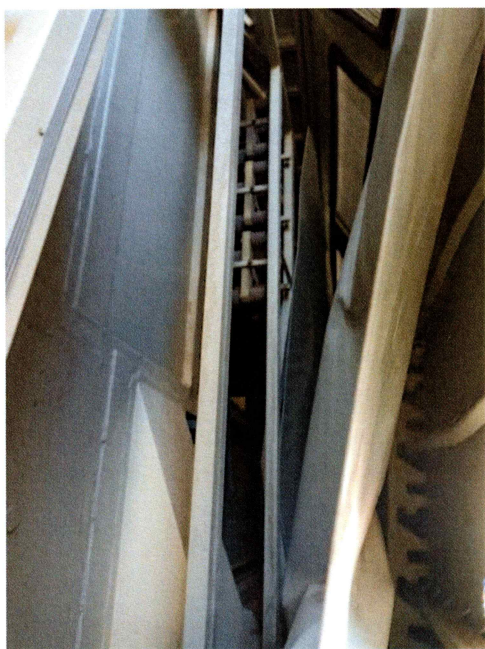
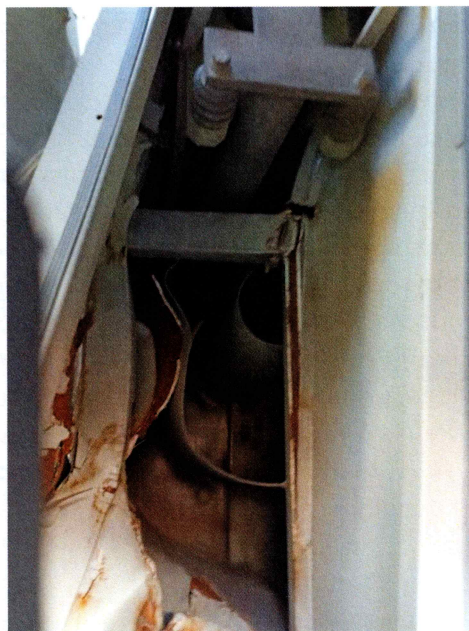
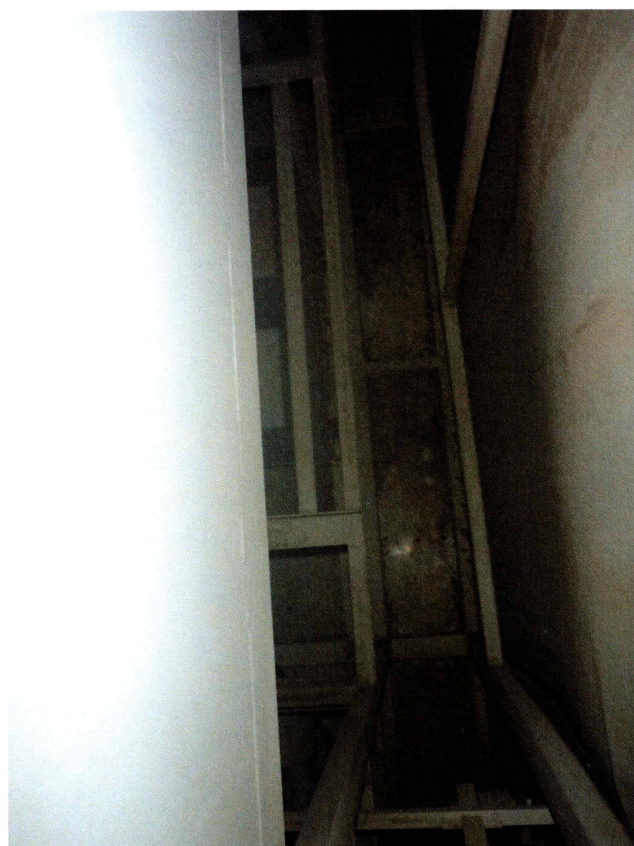
Λήψεις από εσωτερικό
2^{ης} Η/Α

Και από το εσωτερικό απουσιάζουν πλήρως ενδείξεις / επιπτώσεις διεργασιών καύσεως.

Πιο συγκεκριμένα δε, το ίδιο ισχύει και για τα εσωτερικά μέρη των τμημάτων που αποκόπηκαν (δηλ των τμημάτων του θαλάμου μηχανοδότησης που είχε αποσχιστεί) με εμφανές το γκριζο χρώμα βαφής τους χωρίς παρουσία κάποιας θερμικής αλλοίωσης ή συναφών επικαθίσεων.

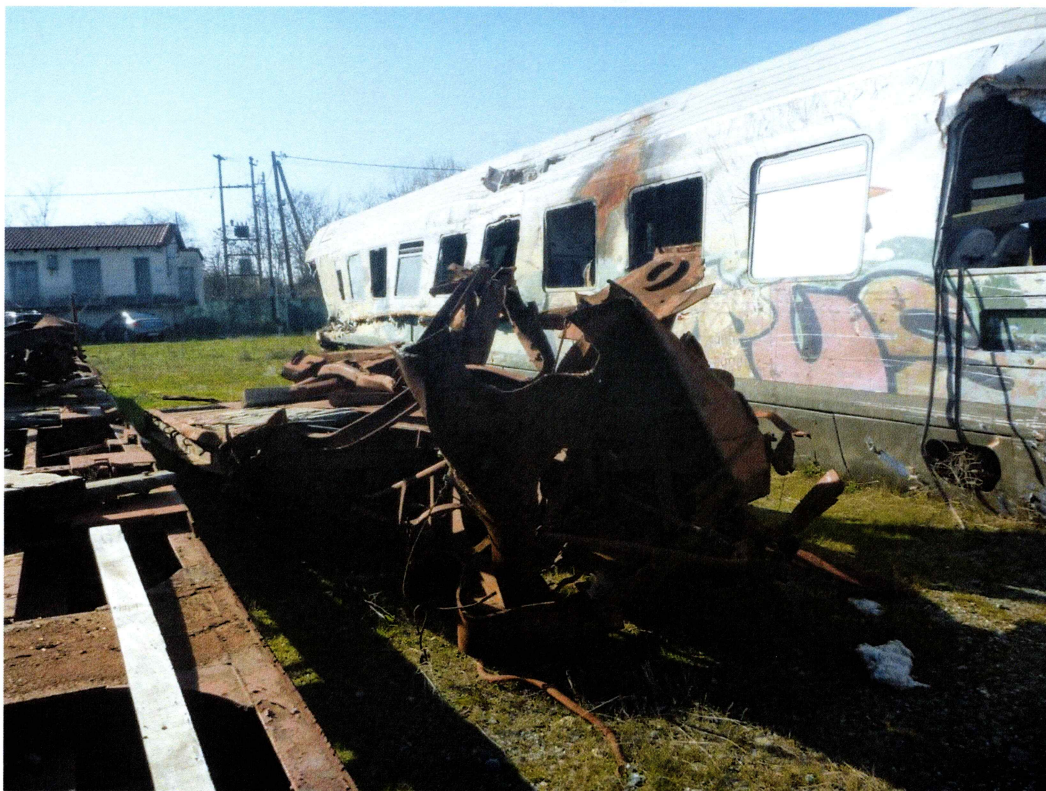
Τμήμα 1^{ης} φορτάμαξας στο σημείο όπως βρέθηκε κατά την 1^η επίσκεψη στο χώρο

Η εν λόγω πρώτη φορτάμαξα παρουσιάζει όπως είναι εμφανές και στο φωτογραφικό υλικό εκτενέστατη παραμόρφωση του οργανισμού της ως αποτέλεσμα της σύγκρουσης. Μακροσκοπικά παρατηρούμε πως έχει ομοιόμορφα οξειδωθεί το μεταλλικό σώμα της χωρίς να επισημαίνεται κάποιο μέρος που να παρουσιάζει τέτοια (οξείδωση) σε εμφανώς μεγαλύτερο βαθμό, ή με κάποιο μοτίβο (σχηματικό ίχνος) που να συνάδει με αποτέλεσμα έκθεσης σε συνθήκες καύσης. Το γεγονός αυτό συμβαδίζει με την παρατήρηση πως από το διαβιβασθέν φωτογραφικό υλικό του φακέλου η εν λόγω φορτάμαξα κατέληξε σε κάποια απόσταση από τα λοιπά ερευνώμενα τμήματα (πλησιέστερα προς στο άνοιγμα της σήραγγας).

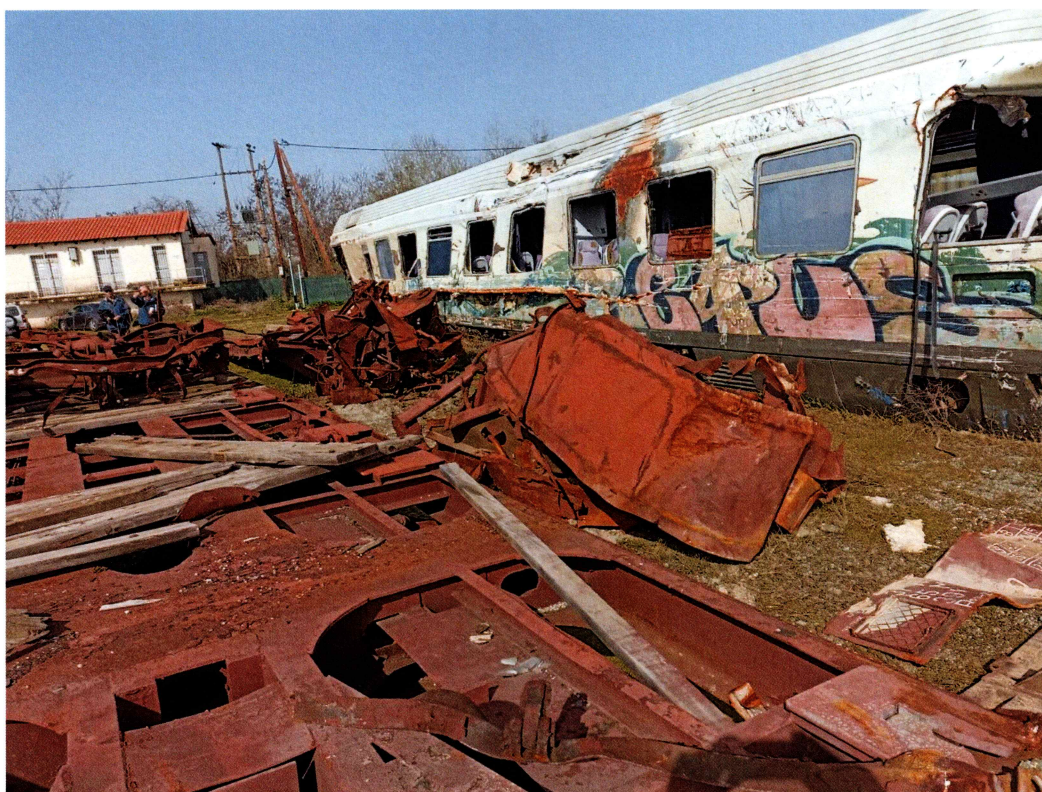
Τα δύο τμήματα 1^{ης} Φορτάμαζας κατόπιν μετακίνησης τους ώστε να βρίσκονται μαζί

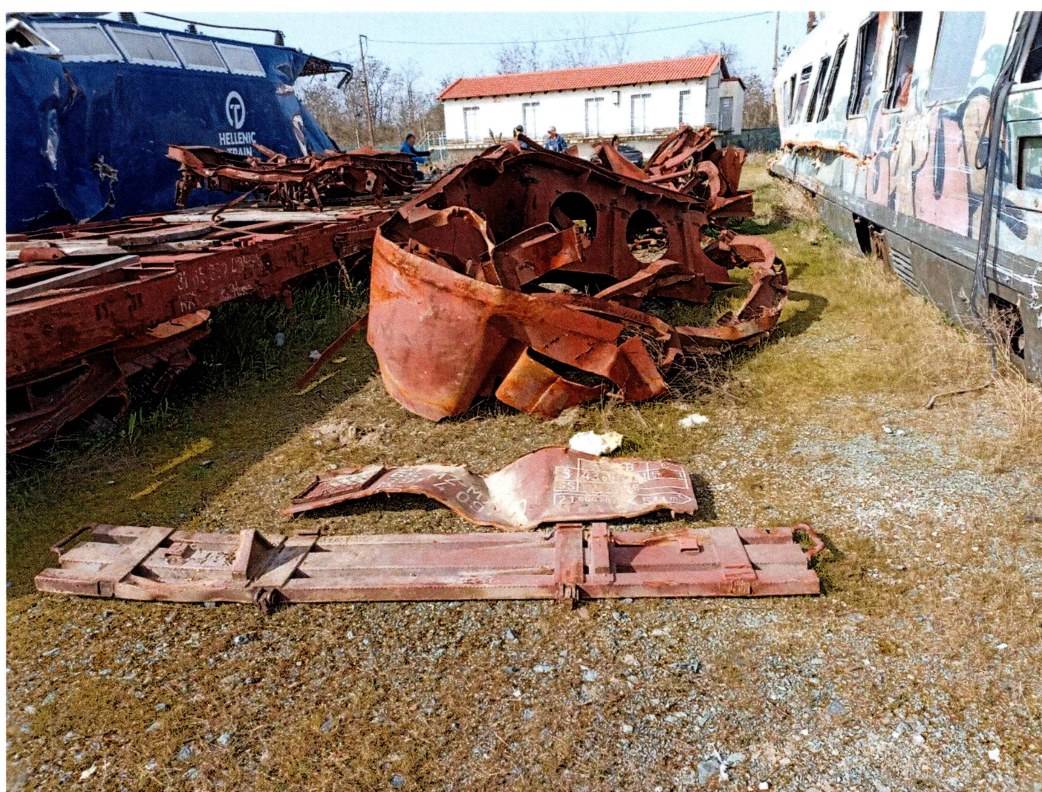
Επιπλέον συντρίμμια της φορτάμαζας που συλλέχτηκαν.
