Αρχηγείο Πυροσβεστικού Σώματος
Διεύθυνση Αντιμετώπισης
Εγκλημάτων Εμπρησμού

Αυτοψία στο χώρο του Κουλουρίου
Λαρίσης, σημείο απόθεσης
συντριμμίων του σιδηροδρομικού
δυστυχήματος των Τεμπών

Αυτοψία στον χώρο του Κουλουρίου, σημείο απόθεσης συντριμμίων του σιδηροδρομικού δυστυχήματος των Τεμπών.

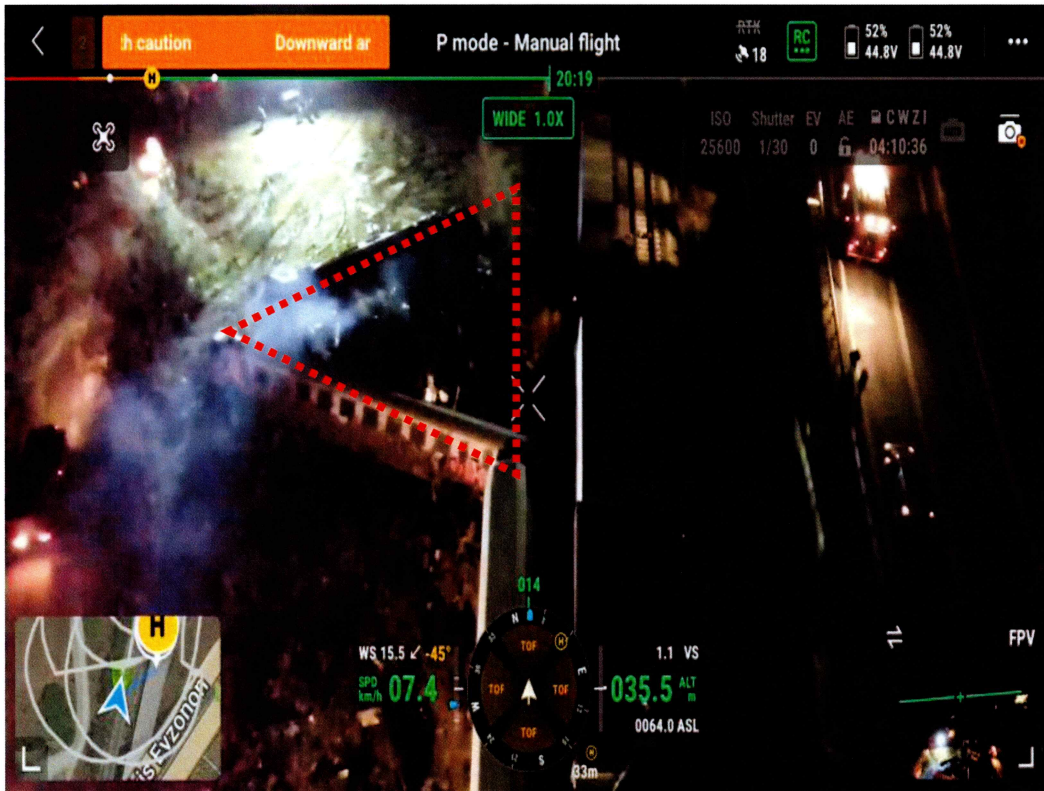
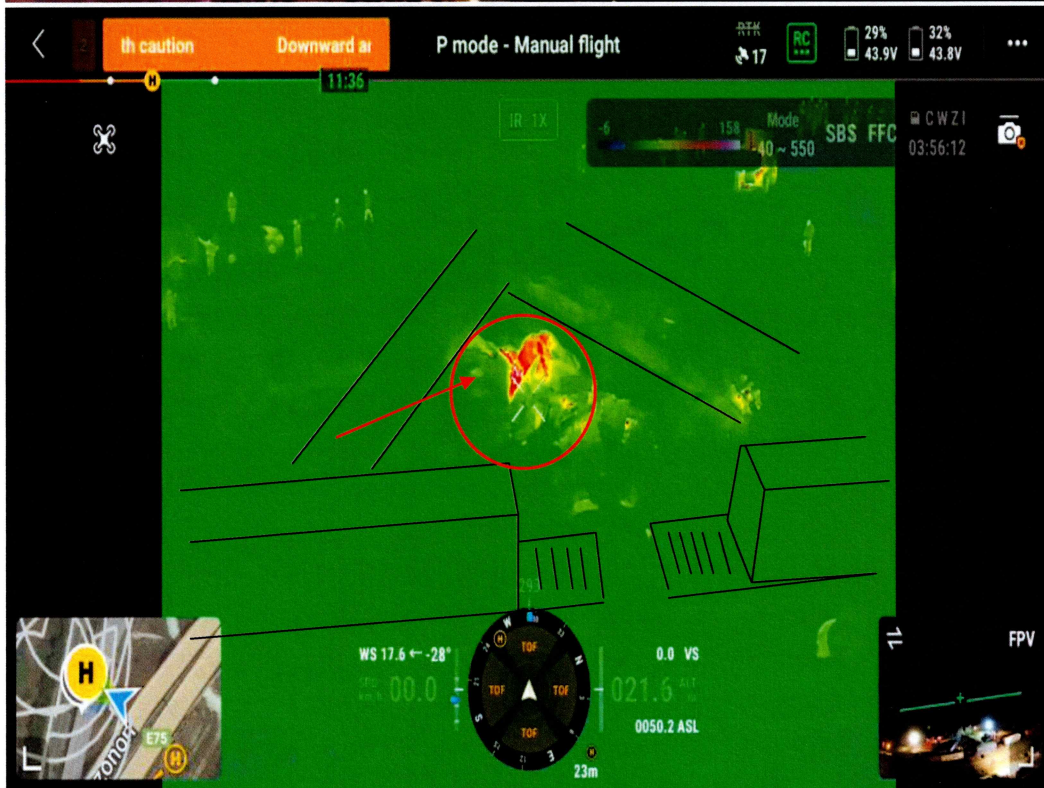
Και τα τρία αυτά βαγόνια υπέστησαν ολοσχερή καταστροφή και μετατράπηκαν σε άμορφη μάζα μεταλλικών τμημάτων.

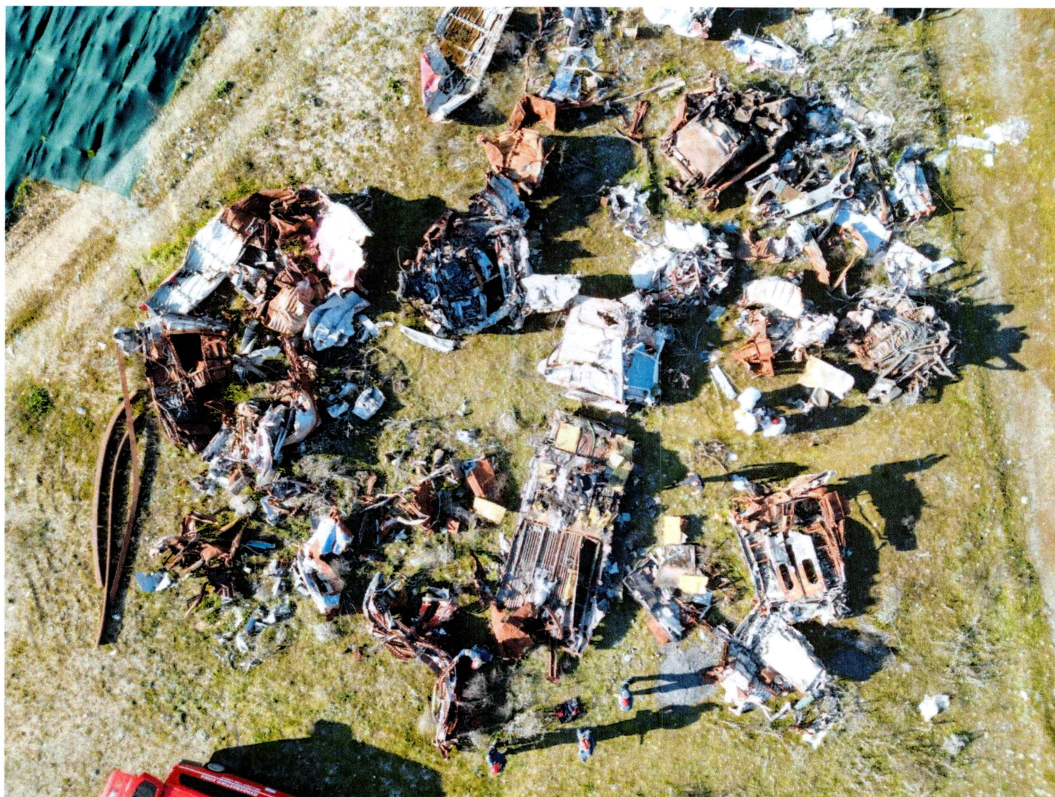
Ενδεικτικά, σημείο του χώρου αποθεσης στο οποίο περιλαμβάνονται και τμήματα για τα οποία επισημάνθηκαν ως τμήματα βαγονιών για τα οποία τίθενται τα ερωτήματα των παραγγελιών.

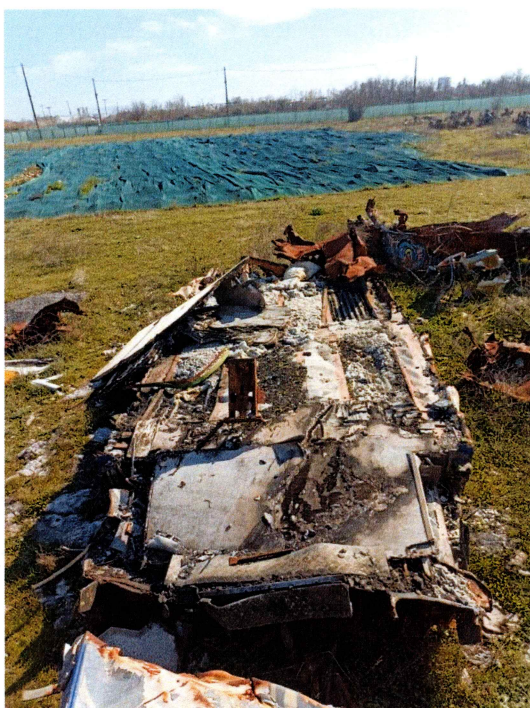
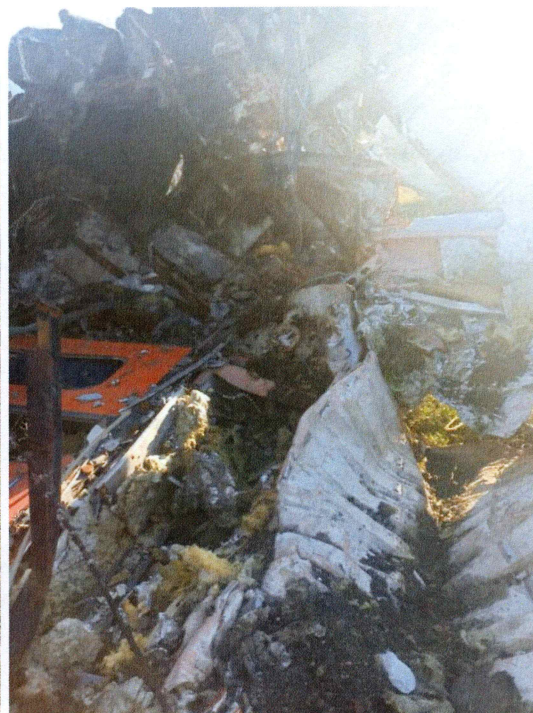
Δύο τμήματα του κυλικείου. Εμφανείς οι επιπτώσεις καύσης με διάρκεια και σταθερή ενταση.

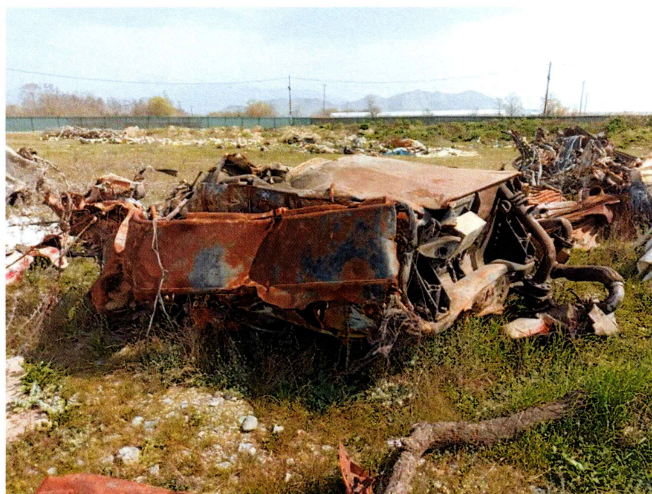
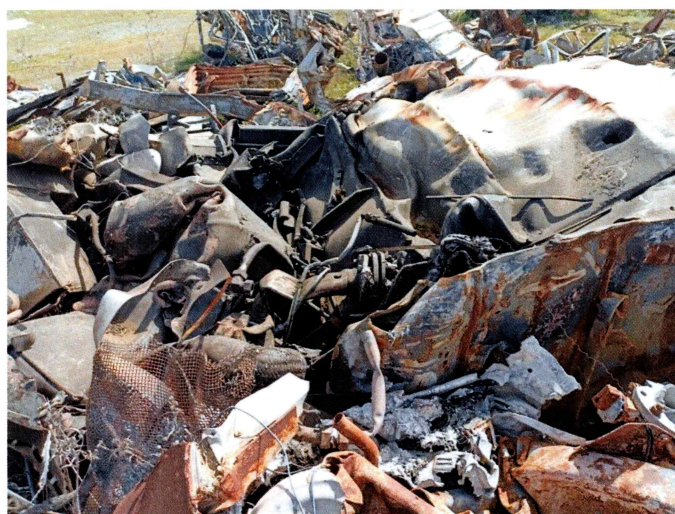
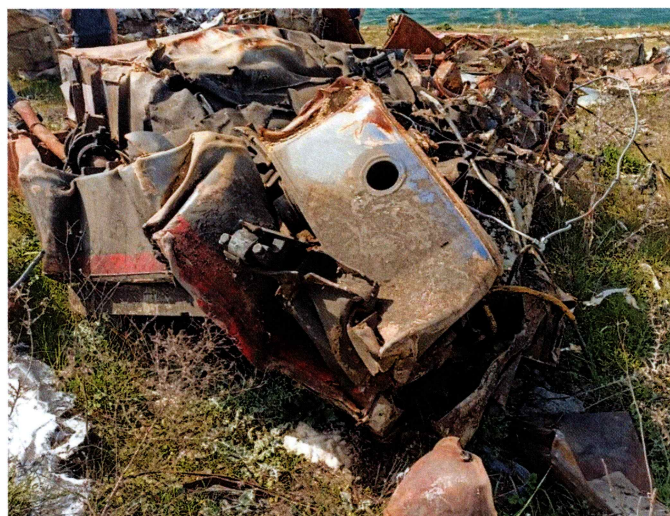
Συντρίμμια τμημάτων / εξοπλισμού της Η/Α

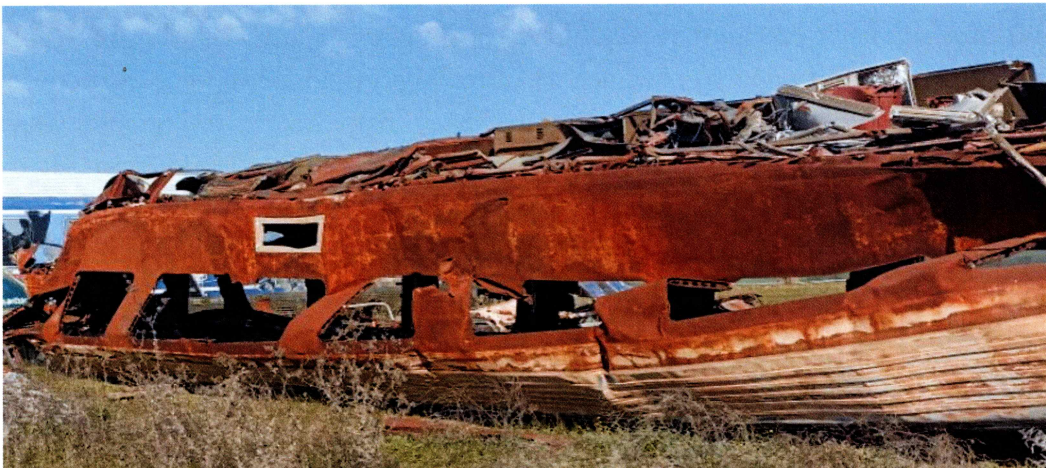
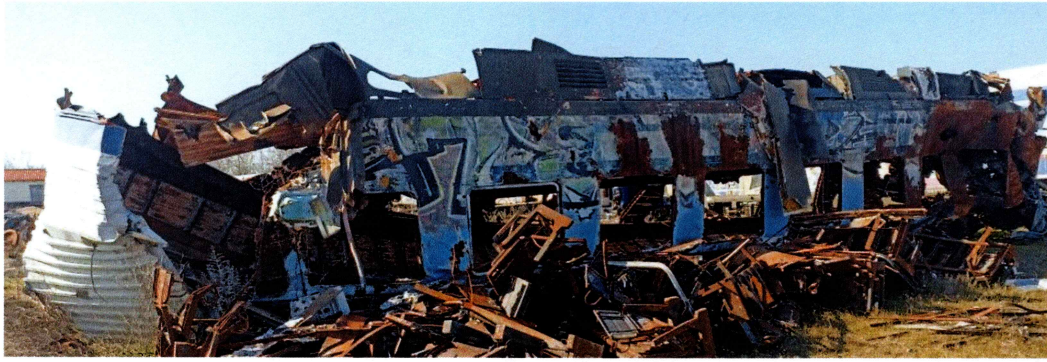
Πλευρικές λήψεις της επιβατάμαξας Νο 2. Το άνω τμήμα (οροφή) έχει αποτεθεί προς το έδαφος.

Η επιβατάμαξα αυτή, εκ της παρατηρήσεως από μέρος μας στην κατάσταση αυτής όπως βρέθηκε από εμάς στον χώρο του Κουλουριού εμφανίζει τα εξής:
 Η μια της εξωτερική πλευρά, αυτή που κατέληξε εκτεθειμένη προς τον σωρό των συντριμμιών των τριών αμαξών είναι σε κατάσταση πλήρως οξειδωμένη (σκουριασμένη) σε αντίθεση με την έτερη (που κατέληξε προς την “εξωτερική”

πλευρά του “τριγώνου”). Τέτοιου είδους αλλοίωση φανερώνει έκθεση των επιφανειών αυτών σε συνθήκες πυρκαγιάς σε μεγάλη εγγύτητα και για μεγάλη διάρκεια, όπως αυτή που λάμβανε χώρα στον σωρό των συντριμμιών.

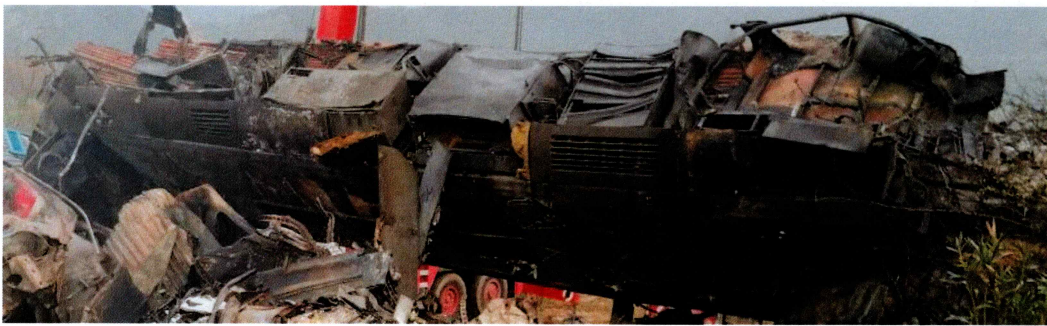
Η επιβατάμαξα Νο 2. Επί τόπου του δυστυχήματος, προ της μετακίνησής της. Εμφανής η ανεστραμμένη θέση της, με ορατό το κάτω τμήμα της και απόντα τα δύο φορεία των τροχών κύλισης.

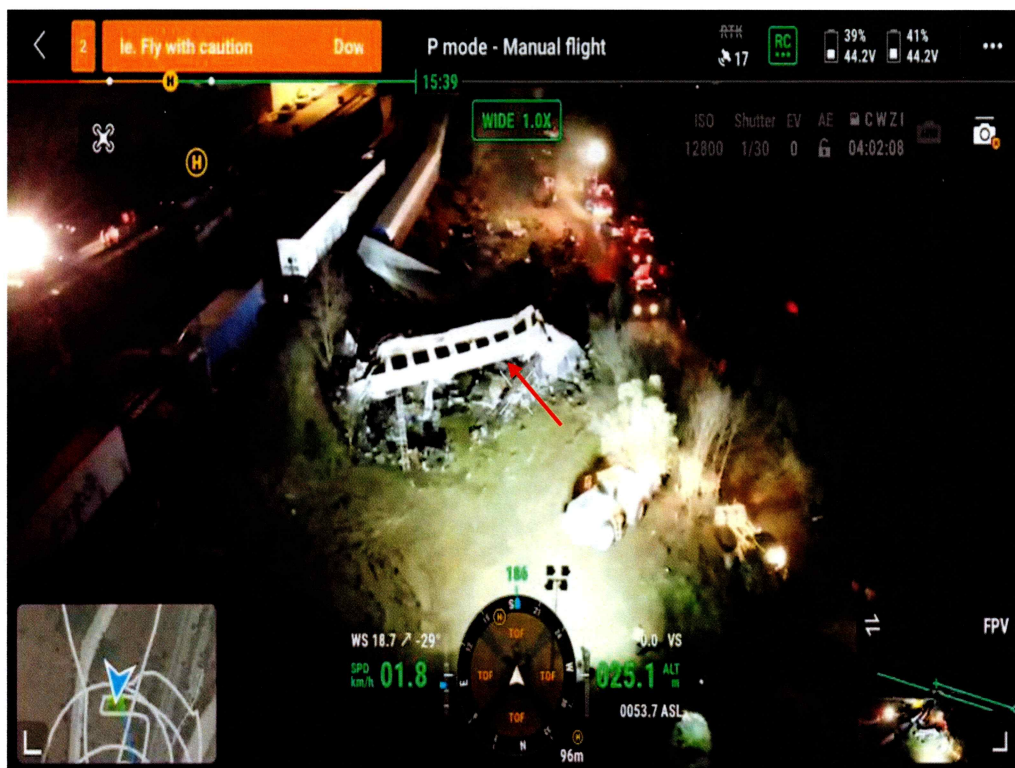
Η τελική θέση που κατέληξε η Επιβατάμαξα Νο 2 (φωτισμένη από προβολέα) όπως καταγράφεται από ΣΜΗΕΑ (drone) του ΠΣ

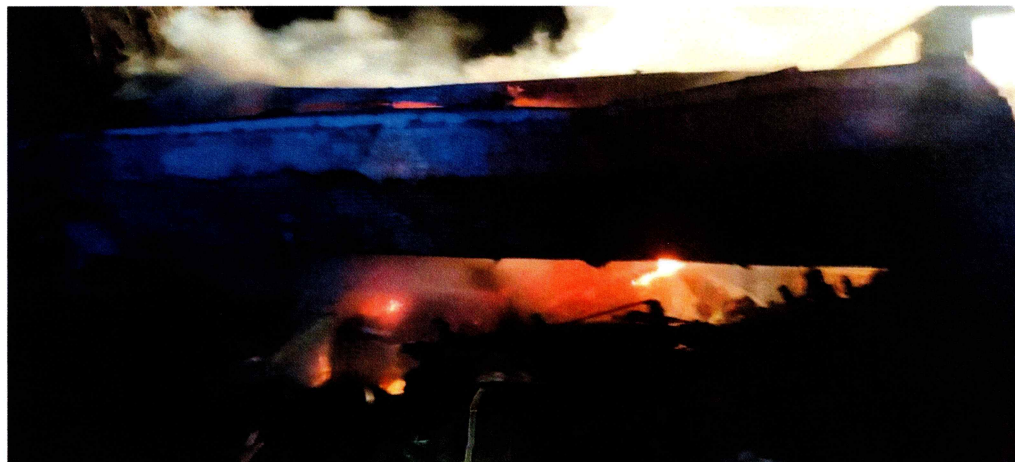
Φωτογραφία Επιβατάμαξας Νο 2 τη νύχτα του δυστυχήματος, αρκετές ώρες μετά το συμβάν.

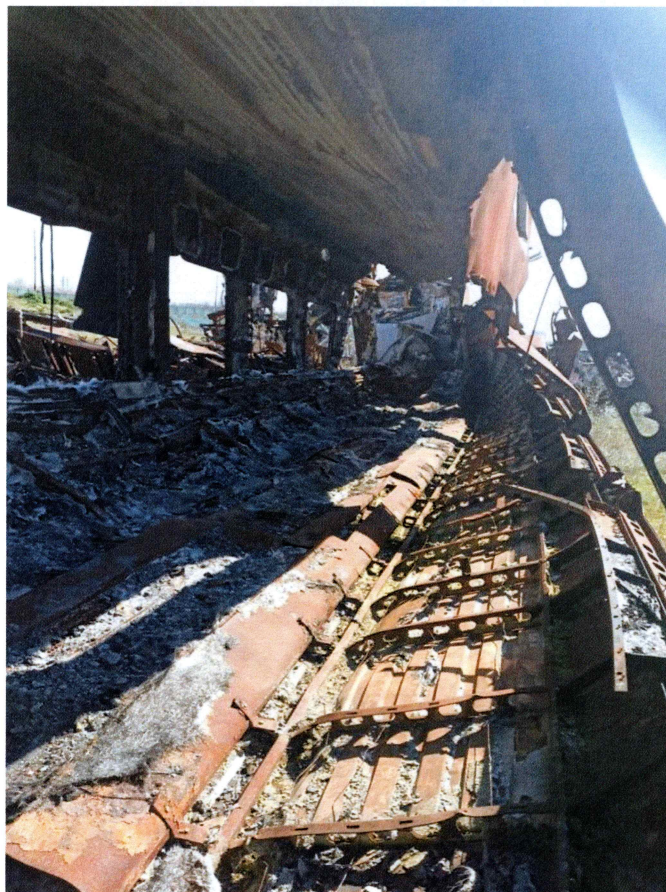
Το εσωτερικό της εν λόγω επιβατάμαξας εμφανίζει εικόνα πλήρους αποτέφρωσης του συνόλου των περιεχόμενων καυσίμων υλικών (έχουν αναφερθεί παραπάνω, ξυλεία και παράγωγα αυτής, πλαστικά – συνθετικά υλικά κ.α.) του εσωτερικού της, σε σημείο που να έχει απομείνει μόνον το μεταλλικό περίβλημα της. Εκ των γεγονότων όπως έχουμε αντιληφθεί πως έλαβαν χώρα, συνάγουμε πως όπως χωροταξικά κατέληξε η άμαξα αυτή, εκτέθηκε σε συνθήκες πυρός εξωτερικά, από τις οποίες προέκυψε έναυση των περιεχομένων εσωτερικά. Το σχήμα μάλιστα της άμαξας (τύπου διαμήκους παραλληλεπίπεδου) με αρκετά ανοίγματα αερισμού (παράθυρα, θύρες, διανοίξεις από παραμορφώσεις...) και κεκλιμένη θέση στον χώρο και αρκετή καύσιμη ύλη εντός (και δει κανονικά κατανομημένη κατά μήκος, όχι στοιβαγμένη) αποτελεί πολύ πρόσφορο περιβάλλον εξάπλωσης του πυρός, και για τους λόγους αυτούς, συμπεραίνεται πως απέκτησε δυναμική καίγοντας εντός αυξανόμενο σε ένταση και κατακαίγοντας ολοκληρωτικά το εσωτερικό.

Εσωτερικό της επιβατάμαξας Νο 2. Εμφανής η ολοσχερής καύση.

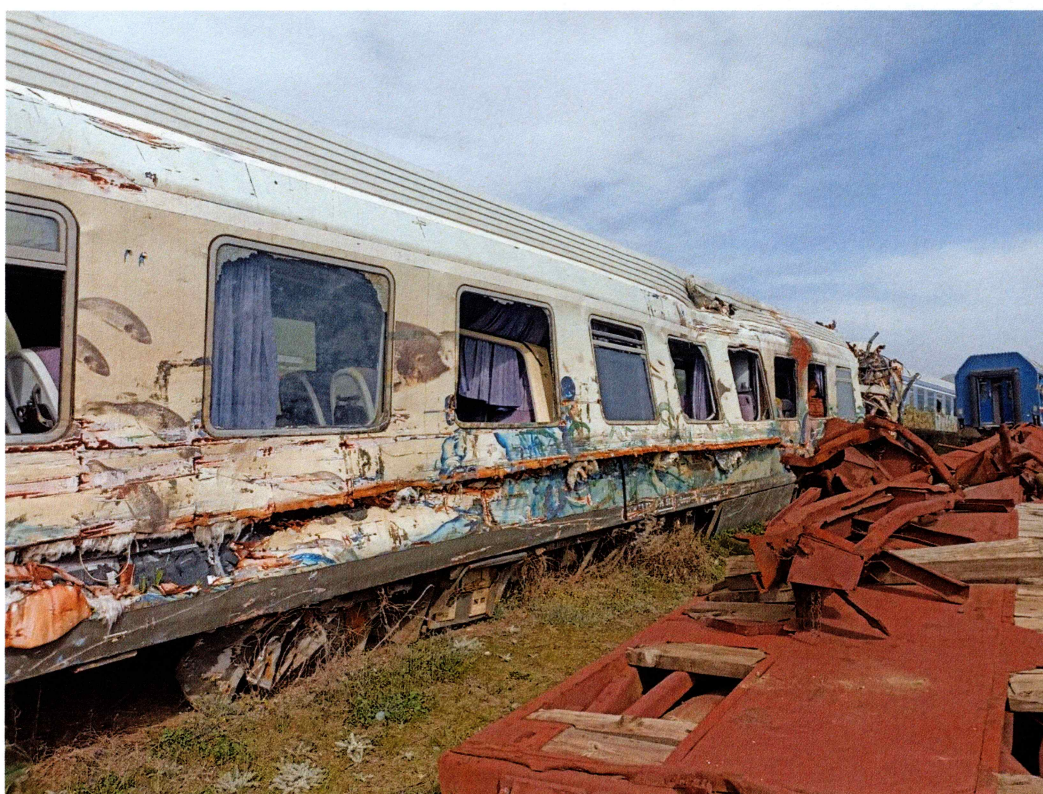
Όσον αφορά επιπτώσεις καύσης, παρατηρούνται σχεδόν σημειακά σε μικρό εξωτερικό τμήμα του βαγονιού, εμφανώς από επίδραση εξωτερικής εστίας, καθώς το εσωτερικό έχει παραμείνει πρακτικά ανεπηρέαστο από το πυρ.

Λήψη πλευρικής όψης επιβατάμαξας Νο 3 (δεύτερο βαγόνι Β' θέσης)

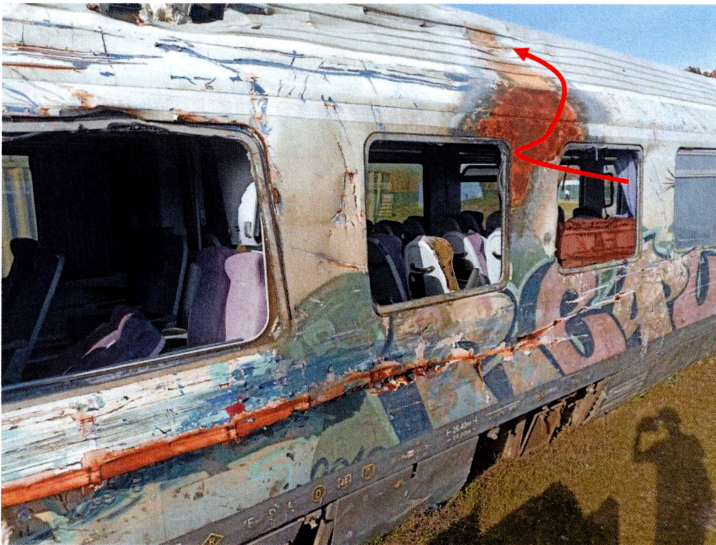
Πλησιέστερη λήψη που εστιάζει στην αλλοίωση από την φωτιά και σε τμήμα του διαμήκους πλήγματος.

Από την αποτύπωση του πυρός γίνεται αντιληπτή και η γεωμετρία έκθεσης (βλ. διάγραμμα).

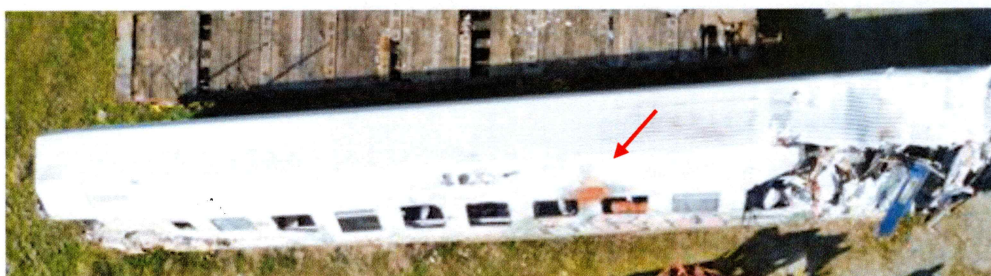
Αποψη άνω πλευράς της ίδιας επιβατάμαξας. Η αλλοίωση από την φωτιά περιορίζεται στην πλευρική πρόσοψη, έως το άνω μέρος, στο σημείο κύρτωσης του αμαξώματος προς την οροφή της επιβατάμαξας.

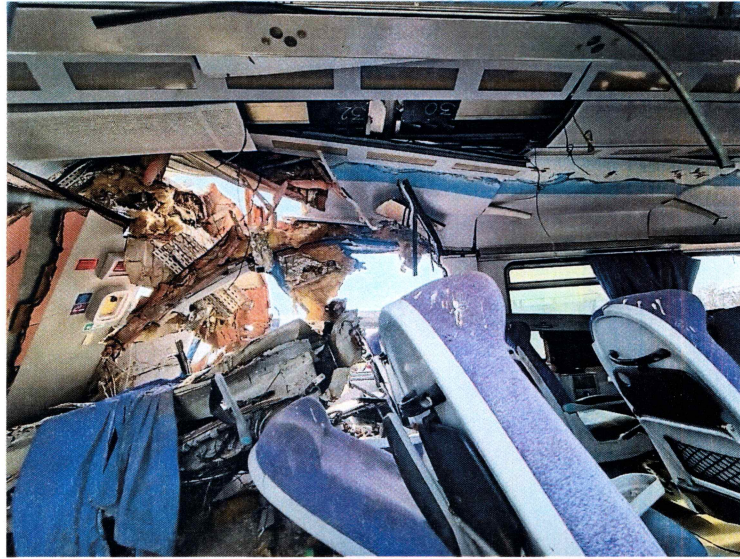
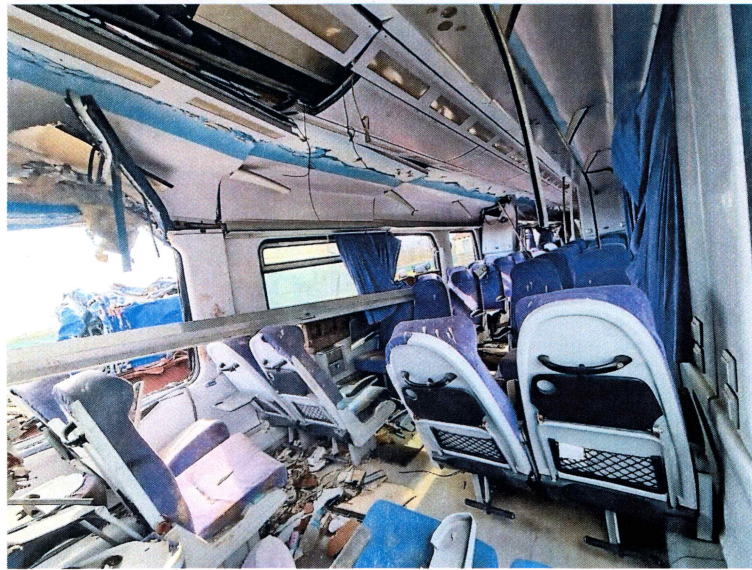
Εσωτερικό επιβατάμαξας νο.3. Ο εξοπλισμός / υλικά δεν έχουν επηρεαστεί από επίδραση πυρός.
